1. ESTUDIO DE CANTERAS Y FUENTES DE AGUA

El presente informe de Canteras y Fuentes de Agua forma parte del ESTUDIO DE PREINVERSIÓN A NIVEL DE PERFIL DE LA AV. SANTA ROSA (RUTA PE-20 I), tramo AV. SANTA ROSA, TRAMO: EMP. AV. ARGENTINA-AV. SANTA ROSA- EMP. AV. COSTANERA-CALLAO, y está orientado a conocer las características físico –mecánicas de los materiales que se emplearán en la construcción de la carretera, se efectuaron diversos trabajos de campo, laboratorio y gabinete, de esta forma permitirá establecer la calidad de los materiales, el uso o empleo de los mismos, volúmenes disponible y la distancia de transporte más adecuada.

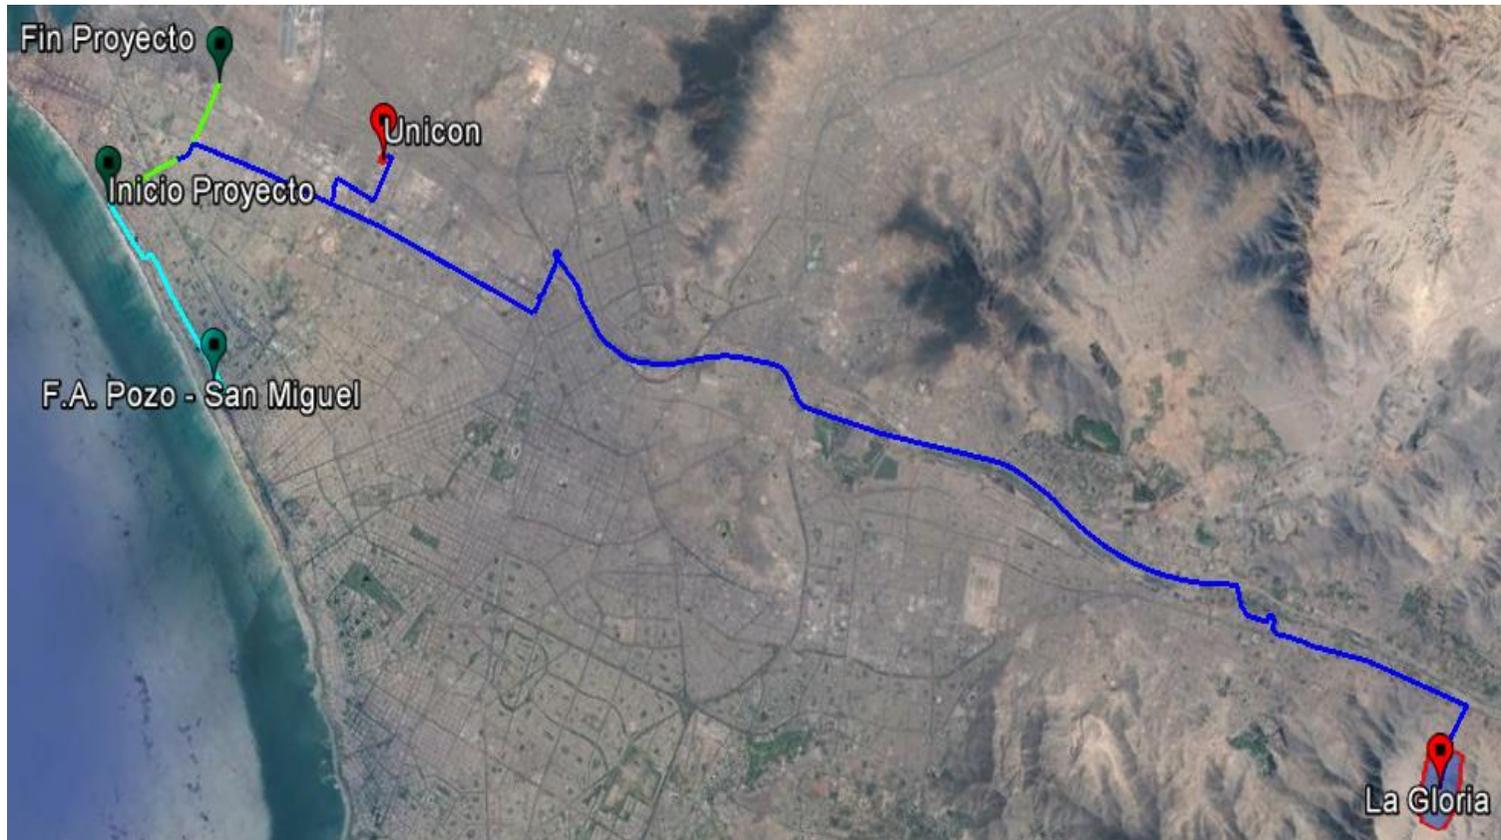
Figura 1.1. Vista Satelital de las ubicaciones de Proveedores de Material y Fuentes de Agua para el Proyecto.

Nombre	Ubicación	Lado	Usos	Acceso	Coordenadas (*)	
					Norte	Este
Minera La Gloria S.A.	Km 14 de la carretera central (Huaycan – Ate)	LD	Mejoramiento, Relleno, Subbase Granular, Subdrenaje, Base Granular, Mezcla Asfáltica en Caliente	Se encuentra a 34.3 Km del “Km 01+700” del eje proyectado. Ubicado al lado derecho del Km 14 de la carretera central (Huaycan –Ate), los primeros 1.7 Km por una vía afirmada en regular estado no requiere mantenimiento, seguido por 32.6 km de una vía asfaltada en buen estado que no requiere mantenimiento.	298585	8670434
UNICON	Av. Minerales 310, Cercado de Lima 15081	LI	Concreto de Cemento Portland	Se encuentra a 6.1 kilómetros del “Km 01+700” del eje proyectado. Ubicado al lado izquierdo de la Av. Minerales 310 Cercado de Lima 15081, por una vía asfaltada en buen estado que no requiere mantenimiento.	273385	8668147

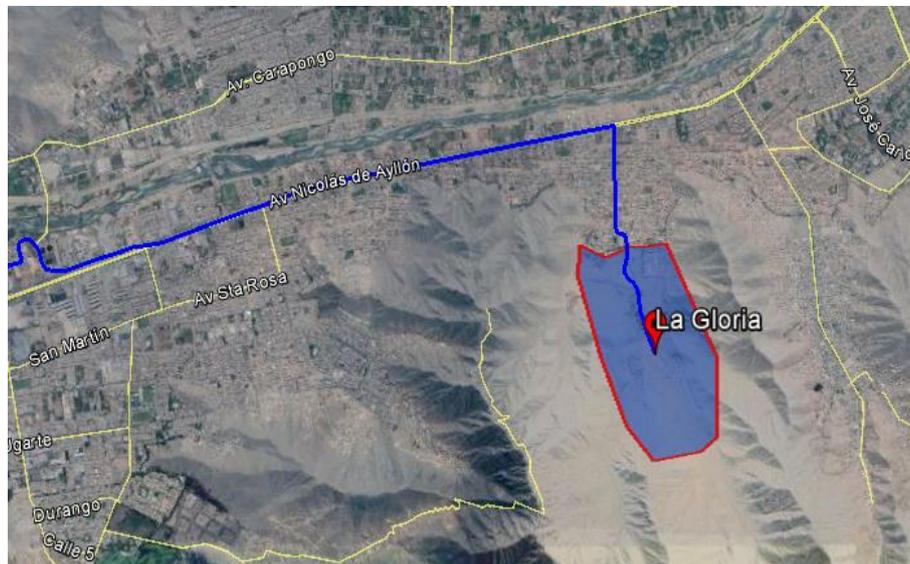
Figura 1. 2. Ubicación de la zona de acopio y plantas procesadoras de Minera La Gloria

La zona de acopio, plantas procesadoras (chancadoras y asfalto) se encuentran ubicadas en el km. 14 de la carretera central (Huaycan – Ate), a 34.3 Km del “Km 01+700” del eje proyectado.

Se encuentra a 34.3 Km del “Km 01+700” del eje proyectado. Ubicado al lado derecho del Km 14 de la carretera central (Huaycan –Ate), los primeros 1.7 Km por una vía afirmada en regular estado no requiere mantenimiento, seguido por 32.6 km de una vía asfaltada en buen estado que no requiere mantenimiento.

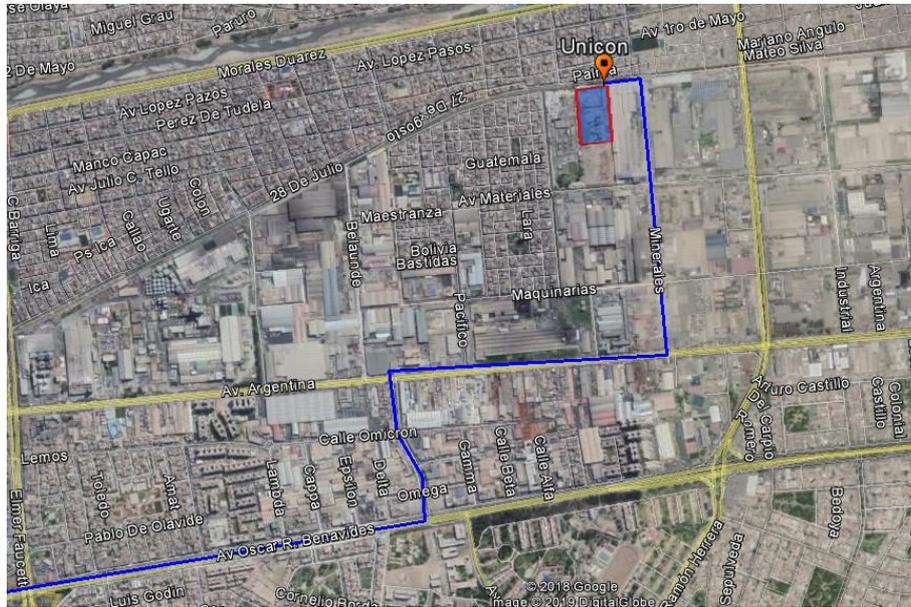
Figura 1. 3. Ubicación de la Planta UNICON

Se encuentra a 6.1 kilómetros del “Km 01+700” del eje proyectado, por una vía asfaltada en buen estado que no requiere mantenimiento.

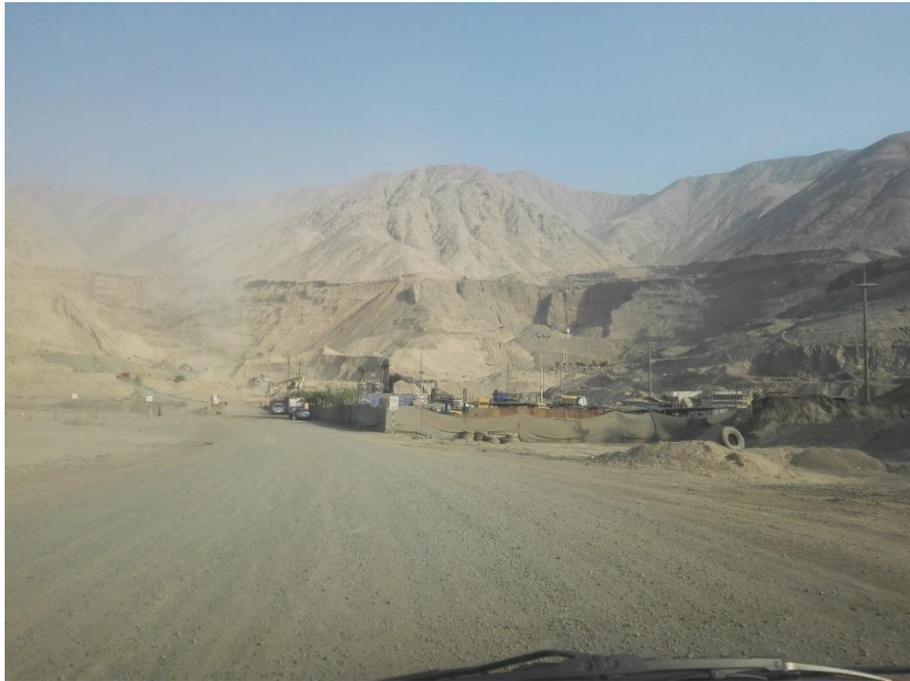
Material de Acopio - Minera La Gloria S.A.

El material de acopio está conformado por grava bien a pobremente gradada con arena, finos no plásticos, con un color natural marrón claro y condiciones húmedas.

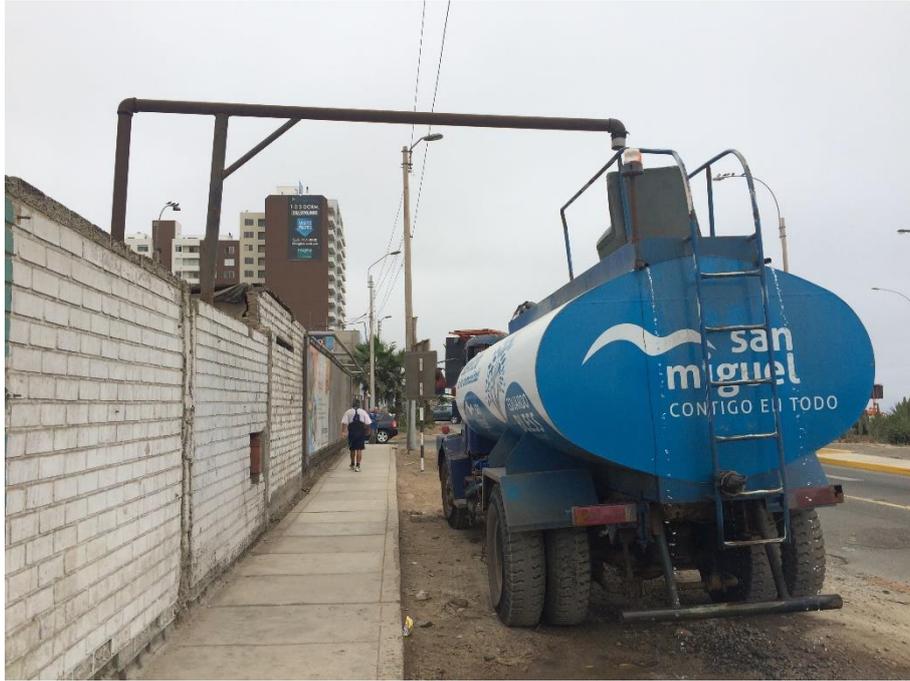
Fuentes de agua: Pozo – San Miguel, cuadra 14 Av Costanera.

Esta fuente de agua se ubica en la Av. Costanera (cuadra 14), al derecho de la vía en estudio. El acceso tiene una longitud de 5.0 Km, por una vía asfaltada en buen estado que no requiere mantenimiento.

La presente fuente de agua proviene de un pozo, cuyo régimen es permanente, siendo el período de aprovechamiento en todo el año.
