## BITACORA ELECTRÓNICA DE OBRA

<b>Confirma Bitacora:</b> Si	<b>Nro Informe:</b> 57 - 2019	<b>Fecha Informe:</b> 10-04-2019	<b>Nombre De La Obra:</b> Carretera Pallasca - Mollepata - Mollebamba - Santiago de Chuco - Emp. Ruta 10, Tramo Mollepata - Pallasca	<b>Personal Encargado:</b> Sachun Quispe Jaime Emilio Napoleon	
<b>Foto Bitacora:</b>	<b>Foto Bitacora 2:</b>	<b>Foto Bitacora 3:</b>	<b>Foto Bitacora 4:</b>	<b>Foto Bitacora 5:</b>	<b>Foto Bitacora 6:</b>

VISITA TECNICA AL TRAMO PALLASCA - MOLLEPATA DE CONTRALORIA

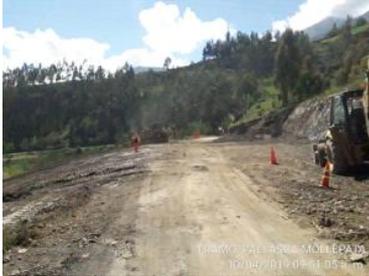
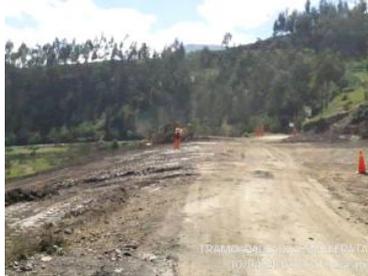
**CDescripcion\_\_\_\_\_:**  
 Progresiva 1+700

- Continúan las excavaciones en Roca suelta y Material suelto en las progresivas 1+700(habilitación para DMEs),3+800, 25+600 y 27+300, para ensanchamiento de plataforma según los planos de secciones aprobados por la supervisión, estos trabajos se realizan en 02 turnos.
- En el DME6 y DME3, se realiza la eliminación de material el cual se habilita con el segundo tractor oruga y el compactador vibratorio.

**Actividades:**  
 MEJORAMIENTO ACCESO DME3

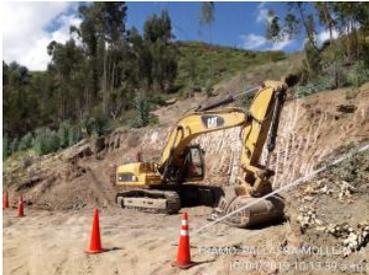
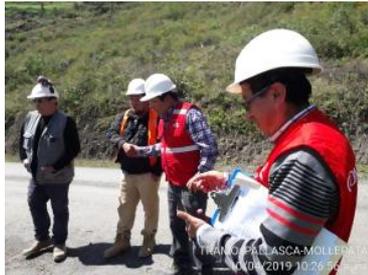
**CDescripcion\_\_\_\_\_:**  
 progresiva 3+800

- Mientras se realizaba la visita a campo, en la progresiva 3+800, se verifico que se habían paralizado los trabajos que se venían desarrollando, pues esos terrenos pertenecían a terceros, y los propietarios comunicaron que aun estaban a la espera de la cotización de sus terrenos. Pero al parecer por la tarde lograron conversar con los propietarios, pues ya estaban trabajando de manera normal en dicha progresiva.

**Actividades:**  
 EXCAVACION DE TALUD
