## BITACORA ELECTRÓNICA DE OBRA

<b>Confirma Bitacora:</b> Si	<b>Nro Informe:</b> 57 - 2019	<b>Fecha Informe:</b> 10-04-2019	<b>Nombre De La Obra:</b> Carretera Pallasca - Mollepata - Mollebamba - Santiago de Chuco - Emp. Ruta 10, Tramo Mollepata - Pallasca	<b>Personal Encargado:</b> Sachun Quispe Jaime Emilio Napoleon	
<b>Foto Bitacora:</b>	<b>Foto Bitacora 2:</b>	<b>Foto Bitacora 3:</b>	<b>Foto Bitacora 4:</b>	<b>Foto Bitacora 5:</b>	<b>Foto Bitacora 6:</b>

VISITA TECNICA AL TRAMO PALLASCA - MOLLEPATA DE CONTRALORIA

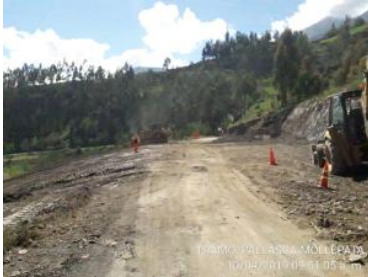
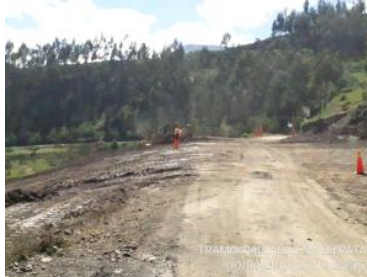
1

**Actividades:**  
MEJORAMIENTO ACCESO DME3

**CDescripcion\_\_\_\_\_:**  
Progresiva 1+700

- Continúan las excavaciones en Roca suelta y Material suelto en las progresivas 1+700(habilitación para DMEs),3+800, 25+600 y 27+300, para ensanchamiento de plataforma según los planos de secciones aprobados por la supervisión, estos trabajos se realizan en 02 turnos.
- En el DME6 y DME3, se realiza la eliminación de material el cual se habilita con el segundo tractor oruga y el compactador vibratorio.

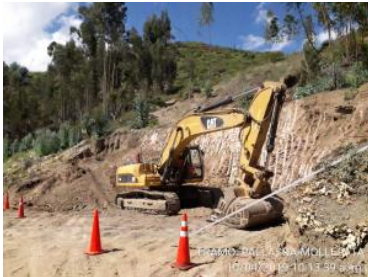
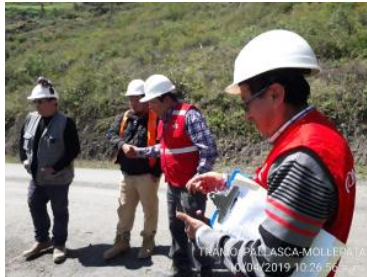
2

**Actividades:**  
EXCAVACION DE TALUD

**CDescripcion\_\_\_\_\_:**  
progresiva 3+800

- Mientras se realizaba la visita a campo, en la progresiva 3+800, se verifico que se habían paralizado los trabajos que se venían desarrollando, pues esos terrenos pertenecían a terceros, y los propietarios comunicaron que aun estaban a la espera de la cotización de sus terrenos. Pero al parecer por la tarde lograron conversar con los propietarios, pues ya estaban trabajando de manera normal en dicha progresiva.

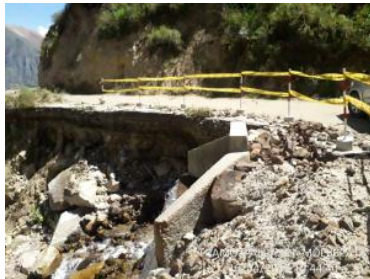
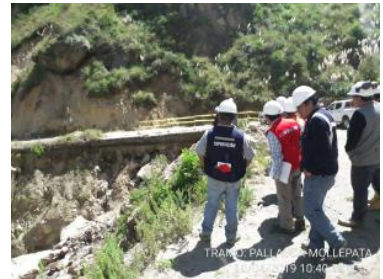
3

**Actividades:**  
VISITA A FALLA GEOLOGICA

**CDescripcion\_\_\_\_\_:**  
PROGRESIVA 6+900 a 7+000

- El personal de contraloría verifico el problema de falla y asentamiento de talud que existe en la progresiva 4+000 y 6+900 a la 7+500, verificaron los trabajos en patio de máquinas, cortes en la progresiva 25+500 a la 29+000.

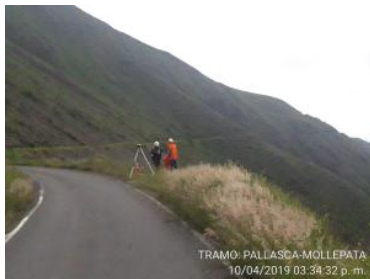
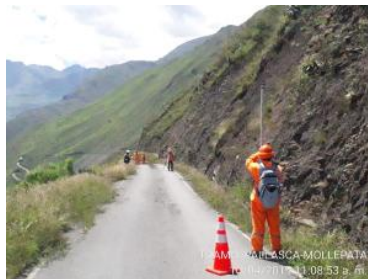
4

**Actividades:**  
TRAZO Y REPLANTEO

**CDescripcion\_\_\_\_\_:**  
Monumentacion de poligonal

- Hasta la fecha la contrata tiene aprobada la monumentación de la poligonal desde la progresiva 1+000 a la 5+000 y 26+000 a la 29+470, habiendo presentado hasta la fecha la evaluación y aprobación para la monumentación desde la progresiva 20+000 a la 26+000.
