BITACORA ELECTRÓNICA DE OBRA

Confirma Bitacora: Si	Nro Informe: 57 - 2019	Fecha Informe: 10-04-2019	Nombre De La Obra: Carretera Pallasca - Mollepata - Mollebamba - Santiago de Chuco - Emp. Ruta 10, Tramo Mollepata - Pallasca	Personal Encargado: Sachun Quispe Jaime Emilio Napoleon	
Foto Bitacora:	Foto Bitacora 2:	Foto Bitacora 3:	Foto Bitacora 4:	Foto Bitacora 5:	Foto Bitacora 6:

VISITA TECNICA AL TRAMO PALLASCA - MOLLEPATA DE CONTRALORIA

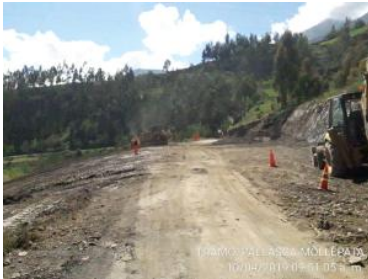
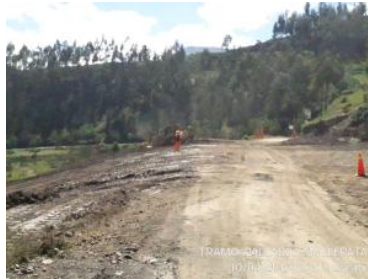
Actividades:
MEJORAMIENTO ACCESO DME3

CDescripcion_____:
Progresiva 1+700

- Continúan las excavaciones en Roca suelta y Material suelto en las progresivas 1+700(habilitación para DMEs),3+800, 25+600 y 27+300, para ensanchamiento de plataforma según los planos de secciones aprobados por la supervisión, estos trabajos se realizan en 02 turnos.
- En el DME6 y DME3, se realiza la eliminación de material el cual se habilita con el segundo tractor oruga y el compactador vibratorio.

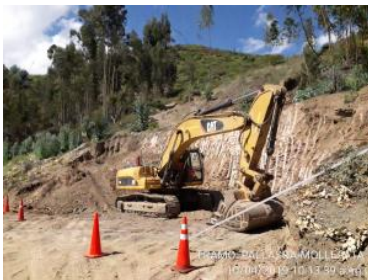
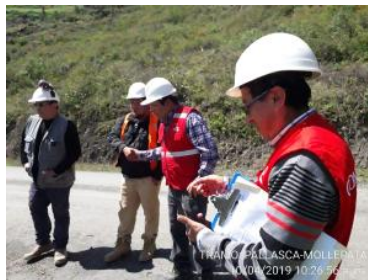
Actividades:
EXCAVACION DE TALUD

CDescripcion_____:
progresiva 3+800

- Mientras se realizaba la visita a campo, en la progresiva 3+800, se verifico que se habían paralizado los trabajos que se venían desarrollando, pues esos terrenos pertenecían a terceros, y los propietarios comunicaron que aun estaban a la espera de la cotización de sus terrenos. Pero al parecer por la tarde lograron conversar con los propietarios, pues ya estaban trabajando de manera normal en dicha progresiva.
