BITACORA ELECTRÓNICA DE OBRA

Confirma Bitacora: Si	Nro Informe: 57 - 2019	Fecha Informe: 10-04-2019	Nombre De La Obra: Carretera Pallasca - Mollepata - Mollebamba - Santiago de Chuco - Emp. Ruta 10, Tramo Mollepata - Pallasca	Personal Encargado: Sachun Quispe Jaime Emilio Napoleon	
Foto Bitacora:	Foto Bitacora 2:	Foto Bitacora 3:	Foto Bitacora 4:	Foto Bitacora 5:	Foto Bitacora 6:

VISITA TECNICA AL TRAMO PALLASCA - MOLLEPATA DE CONTRALORIA

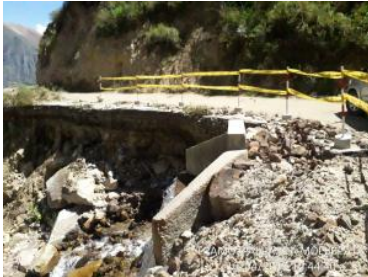
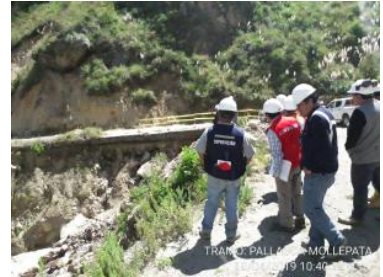
3

- El personal de contraloría verifico el problema de falla y asentamiento de talud que existe en la progresiva 4+000 y 6+900 a la 7+500, verificaron los trabajos en patio de máquinas, cortes en la progresiva 25+500 a la 29+000.

Actividades:
VISITA A FALLA GEOLOGICA

CDescripcion_____:
PROGRESIVA 6+900 a 7+000

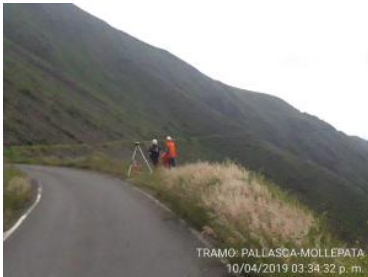
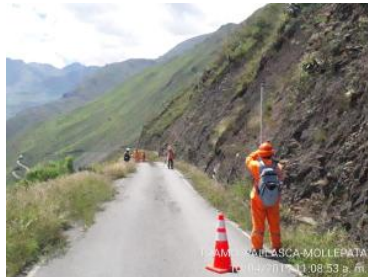
4

- Hasta la fecha la contrata tiene aprobada la monumentación de la poligonal desde la progresiva 1+000 a la 5+000 y 26+000 a la 29+470, habiendo presentado hasta la fecha la evaluación y aprobación para la monumentación desde la progresiva 20+000 a la 26+000.

Actividades:
TRAZO Y REPLANTEO

CDescripcion_____:
Monumentacion de poligonal
