BITACORA ELECTRÓNICA DE OBRA

Confirma Bitacora: Si	Nro Informe: B O 003	Fecha Informe: 17-04-2019	Nombre De La Obra: Carretera Oyon - Ambo, Tramo I: Oyon - Desvío Cerro de Pasco	Personal Encargado: VILCHEZ ESPINOZA JOHNATHAN ARTURO
---------------------------------	--------------------------------	-------------------------------------	---	---

Panel Fotográfico de la Bitacora de Obras

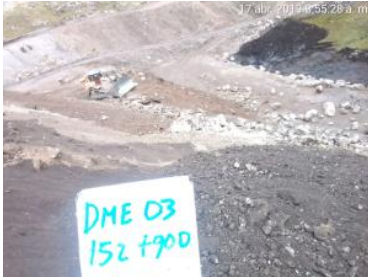
Foto1:

Actividades:
 Descarga de material Excedente DME 03

Se realiza la descarga de material y nivelación en la progresiva 152+900 lado izquierdo DME 03.
 Supervisor advirtió presencia de de material orgánico en material y solicito limpieza del mismo antes de su compactación.

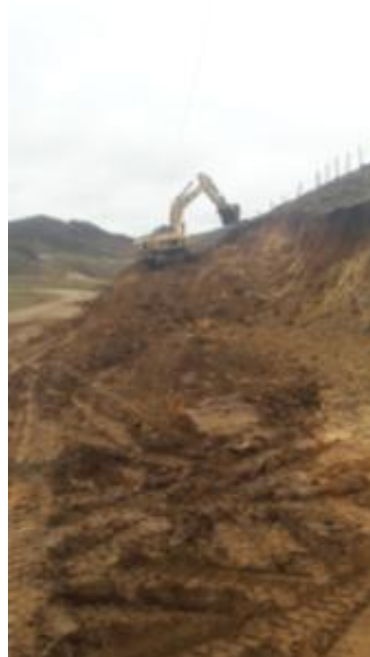
Foto2:

Corte de terreno

En las progresivas 177+140 a la 177+250 se viene realizando corte de terreno.
