BITACORA ELECTRÓNICA DE OBRA

REGISTRO DE LA BITACORA Y FOTO DEL CUADERNO DE OBRA

Confirma Bitacora:	Nro Informe:	Fecha Informe:	Nombre De La Obra:	Personal Encargado:
	66	23-04-2019	Carretera Moquegua - Omate - Arequipa Tramo: Il km. 35 al km. 153.50	LUZMILA GUERRA MOTTA

Inspección Técnica a obra de forma conjunta entre los ingenieros especialistas de PVN, Contratista (Consortio Vial del Sur integrado por COSAPI S.A. –OBRASCON HUARTE LAIN S.A) y Supervisión (Consortio Supervisor Vial Arequipa integrado por las empresas GOC S.A. CONSULTORA DE ESTUDIOS Y SUPERVISIÓN S.A. ACRUTA & TAPIA INGENIEROS S.A.C.).

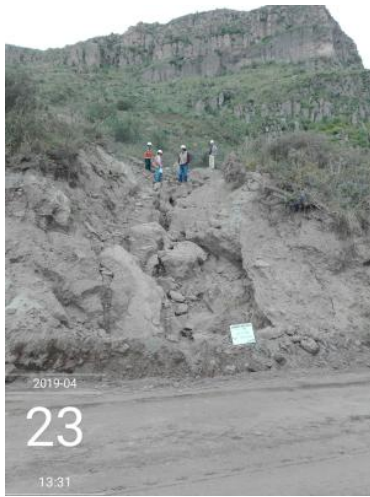
Foto1:

Inspección Técnica a alcantarillas propuestas como parte de adicionales de obra y programadas en el expediente técnico de obra, de forma conjunta entre los ingenieros especialistas de PVN, Contratista y Supervisión entre las progresivas 135+500 @ 153+500 aproximadamente

Se evalúa las alcantarillas propuestas en el expediente técnico contratado y el presupuesto adicional N° 7 visualizando los siguientes aspectos: el diámetro de la tubería, su función, su ubicación, el tipo de acuerdo a la topografía del terreno, entre otros, siendo las alcantarillas visualizadas las siguientes:
