BITACORA ELECTRÓNICA DE OBRA

Confir ma Bitaco ra: Si	Nro Inform e: 67	Fecha Informe: 24-04-2019	Nombre De La Obra: Carretera Moquegua - Omate - Arequipa Tramo: II km. 35 al km. 153.50	Personal Encargado: LUZMILA GUERRA MOTTA
---	------------------------------------	-------------------------------------	---	--

Inspección Técnica a obra de forma conjunta entre los ingenieros especialistas de PVN, Contratista (Consortio Vial del Sur integrado por COSAPI S.A. –OBRASCON HUARTE LAIN S.A) y Supervisión (Consortio Supervisor Vial Arequipa integrado por las empresas GOC S.A. CONSULTORA DE ESTUDIOS Y SUPERVISIÓN S.A. ACRUTA & TAPIA INGENIEROS S.A.C.).

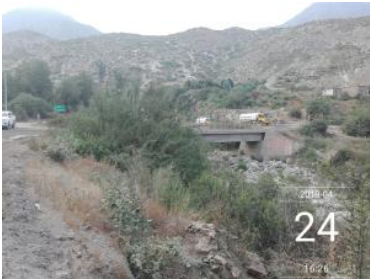
Foto1:

Actividades:
Evaluación visual de la estructura del puente a construirse sobre el río salado.

CDescripcion _____:
Con la participación de los especialistas de PVN, Contratista y supervisión, se procede a verificar la topografía del terreno y el trazo proyectado en la ubicación planteada en el expediente técnico del puente proyectado sobre el rio salado, teniéndose las siguientes conclusiones:

- Los especialistas en Trazo, Topografía, Diseño Vial, Señalización y Seguridad Vial concuerdan en que sería factible el cambio del trazo planteado en el expediente técnico con la finalidad de lograr los radios adecuados de la vía.
- Se deberá coordinar con PACRI a fin evaluar la posibilidad de mayores liberaciones de predios en la zona de acuerdo al posible cambio de trazo y en correspondencia al planteamiento del trazo a ser propuesto.
