BITACORA ELECTRÓNICA DE OBRA

REGISTRO DE LA BITACORA Y FOTO DEL CUADERNO DE OBRA

Confir ma Bitaco ra: Si	Nro Inform e: 69	Fecha Informe: 26-04-2019	Nombre De La Obra: Carretera Moquegua - Omate - Arequipa Tramo: II km. 35 al km. 153.50	Personal Encargado: LUZMILA GUERRA MOTTA	
Foto Bitacora:	Foto Bitacora 2:	Foto Bitacora 3:	Foto Bitacora 4:	Foto Bitacora 5:	Foto Bitacora 6:

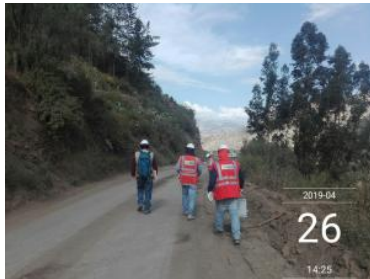
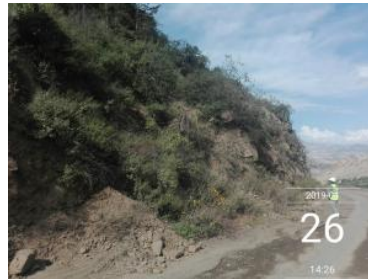
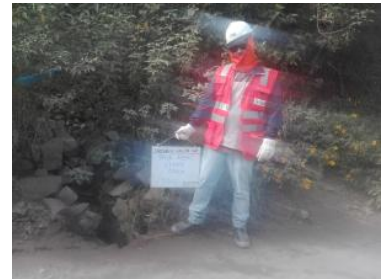
Evaluación visual de pases de riego, por parte de los especialistas de PVN, Contratista y supervisión ingenieros Eugenio Prospero Osorio, Carlo Marroquin y Marco Quispe respectivamente.

Con la participación de los especialistas de PVN, Contratista y supervisión descritos, se procede a verificar los pases de riego, entre las progresivas 120+000 @ 108+000 aproximadamente.

Se sugiere que el consultor encargado de elaborar el expediente del presupuesto adicional N°7, pudiera tomar en cuenta las apreciaciones realizadas por los especialistas con la finalidad de lograr un expediente acorde a las necesidades del proyecto.

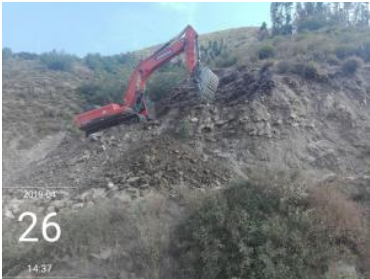
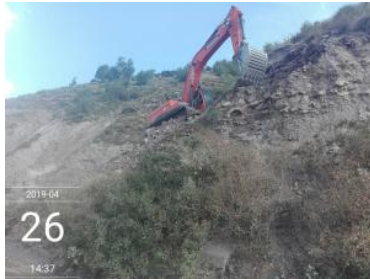
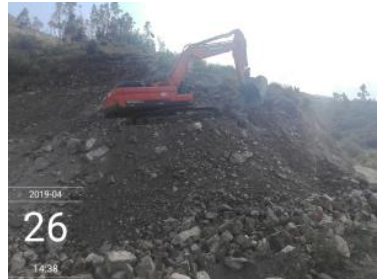
Actividades:
Trabajos de movimiento de tierras realizados por el Contratista CVS en la progresiva 114+100 aproximadamente.

CDescripcion:
En la progresiva 114+100 aproximadamente, se aprecia trabajos de desquinche de talud superior con el apoyo de una excavadora sobre orugas y su operador, personal de piso y dos vigías (una a cada extremo del área intervenida) el material es transportado al Depósito de Material Excedente ubicado en la progresiva 106+000 aproximadamente.

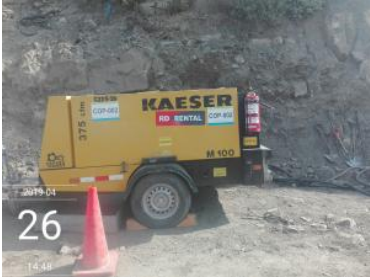
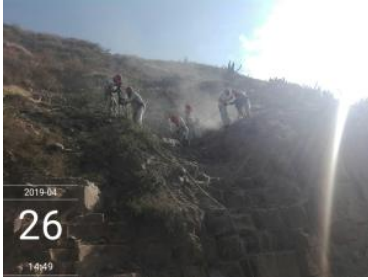
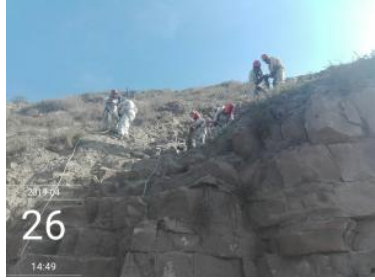
Actividades:
Trabajos de perforación en roca por parte del Contratista CVS.

CDescripcion _____:
En la progresiva 114+300 aproximadamente se realiza trabajos de perforación de roca, con el apoyo de una compresora y dos martillos neumáticos que son operados por 4 personas, con sus respectivos implementos de seguridad y líneas de vida correspondientes.

3 El área de trabajo se encuentra señalizada, sin embargo, no se aprecian vigías en la dirección del tránsito.

Se aprecia un personal de piso para apoyo.

En todas las áreas de trabajos se deberían contar con vigías para el apoyo en la dirección del tránsito ya que podría ocurrir algún accidente por posibles desprendimientos de piedras y otros.

Se sugiere contar con maquinaria en los sectores donde se realizan trabajos de perforación por posibles caídas de rocas y que estas puedan ser retiradas oportunamente.
