## BITACORA ELECTRÓNICA DE OBRA

<b>Confirma Bitacora:</b> Si	<b>Nro Informe:</b> 88	<b>Fecha Informe:</b> 07-05-2019	<b>Nombre De La Obra:</b> Carretera Camaná - Dv. Quilca - Matarani - Ilo-Tacna, Sub tramo 1: Matarani - El Arenal, Sub Tramo 2: El Arenal - Punta de Bombón	<b>Personal Encargado:</b> GILMAR GABRIEL GOYZUETA TORRES
---------------------------------	---------------------------	-------------------------------------	--	--

REPORTE DE ACTIVIDADES DÍA 07.05.2019

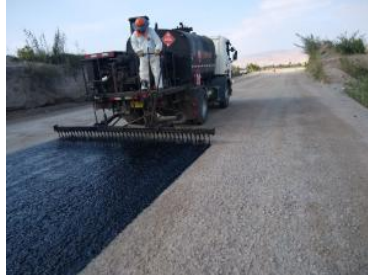
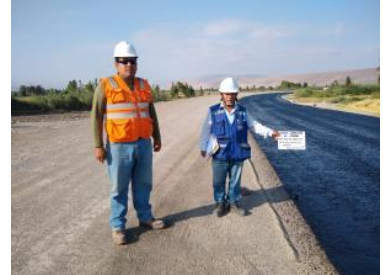
13

IMPRIMACIÓN ASFÁLTICA

EL DÍA DE HOY SE REALIZÓ LOS TRABAJOS DE IMPRIMACIÓN EN LA BASE PREVIAMENTE LIBERADA Y APROBADA POR LA SUPERVISIÓN DE OBRA, ESTE TRABAJO SE REALIZÓ ENTRE LAS PROGRESIVAS KM 41+180 @ 41+660 CARRIL DERECHO. SE REALIZÓ EL CONTROL DE TASA.
