BITACORA ELECTRÓNICA DE OBRA

REGISTRO DE LA BITACORA Y FOTO DEL CUADERNO DE OBRA

Confir ma Bitaco ra: Si	Nro Inform e: 093	Fecha Informe: 02-05-2019	Nombre De La Obra: Construccion y Mejoramiento de la Carretera llave- Mazocruz	Personal Encargado: CUTIPA MONZON NESTOR ARNULFO
-------------------------------------	----------------------------	------------------------------	---	--

REPORTE DEL 02 DE MAYO

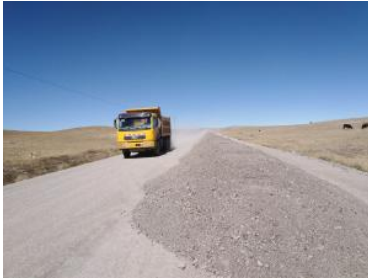
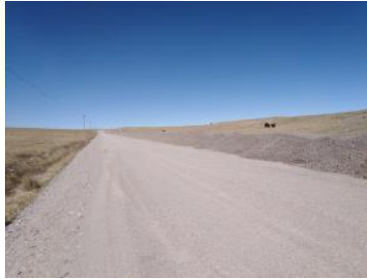
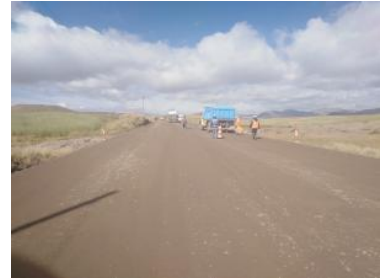
1

Actividades:
 SUB BASE

CDescripcion _____:
 EXTENDIDO Y COMPACTADO DE SUB BASE CON MATERIAL SELECCIONADO EN CANTERA N° 01 JALLAMILLA, UBICACIÓN DE LOS TRABAJOS EN LA PROGRESIVA KM 7+150

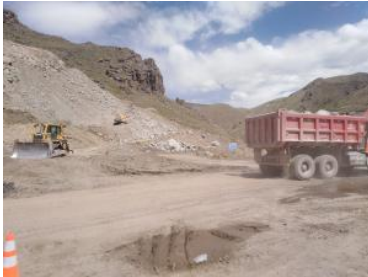
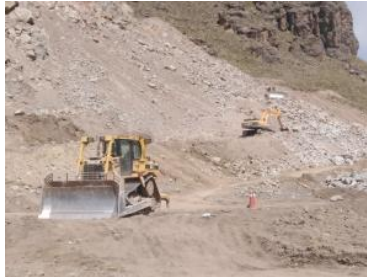
2

LA CANTERA N° 12 DE ROCA UBICADO EN LA PROGRESIVA KM 39+250 ESTA EN PLENA EXPLOTACIÓN.

Actividades:
 CANTERA N° 12 ROCA

CDescripcion _____:
 EXPLOTACIÓN DE CANTERA CON PERFORACIÓN Y DISPARO UBICADO EN LA PROGRESIVA KM 39+260 LADO IZQUIERDO

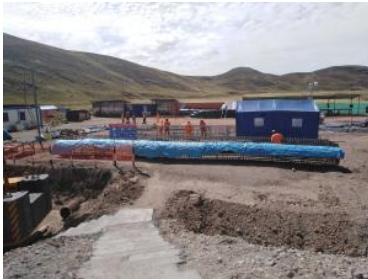
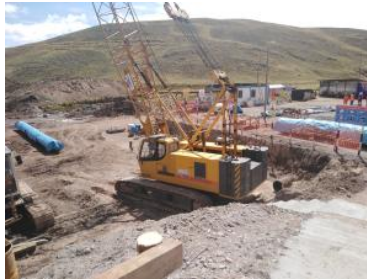
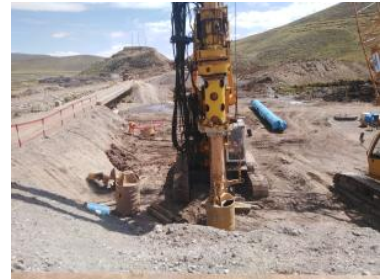
3

Actividades:
 PUENTE LLINQUI

CDescripcion_____:
 PUENTE DE 36 METROS DE LUZ UBICADO EN LA PROGRESIVA KM 33+270, SE REALIZAN TRABAJOS DE PILOTAJE PARA EL ESTRIBO IZQUIERDO

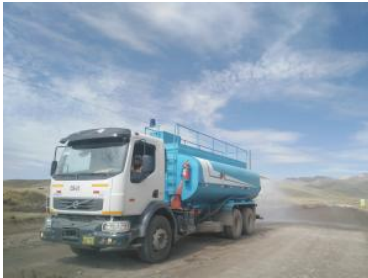
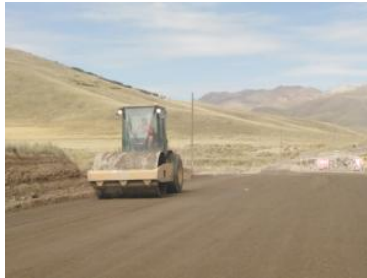
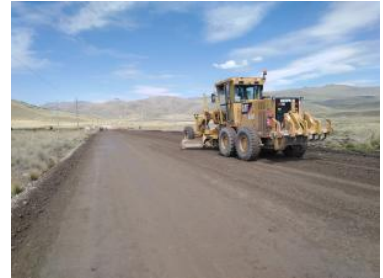
4

Actividades:
 TERRAPLÉN

CDescripcion_____:
 CORONA SEGUNDA CAPA UBICADO EN LA PROGRESIVA KM 33+160 EXTENDIDO RIEGO Y COMPACTADO DEL MATERIAL PROVENIENTE DE CANTERA N° 04
