BITACORA ELECTRÓNICA DE OBRA

Confirma Bitacora:	Nro Informe:	Fecha Informe:	Nombre De La Obra:	Personal Encargado:
Si	B 0 021	15-05-2019	Carretera Oyon - Ambo, Tramo I: Oyon - Desvío Cerro de Pasco	VILCHEZ ESPINOZA JOHNATHAN ARTURO

Reporte de monitoreo 15-05-19

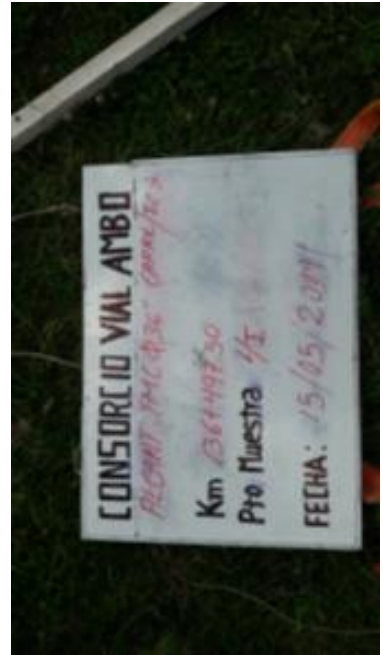
Foto3:

Actividades:
Pruebas de campo en instalación de alcantarilla TMC 36"

CDescripcion _____:
En al progresiva 136+497 se realizan la pruebas de densidad de campo al área de instalación de alcantarilla TMC 36" bajo la vigilancia del equipo de supervisión.

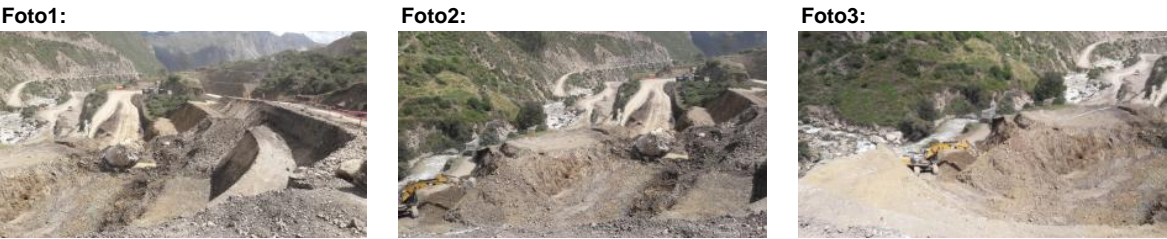
Actividades:
Movimiento de tierra

5 **CDescripcion** _____:
En la progresiva 137+680 continúan los trabajos de movimiento de tierras para conformación de vía y banqueta.

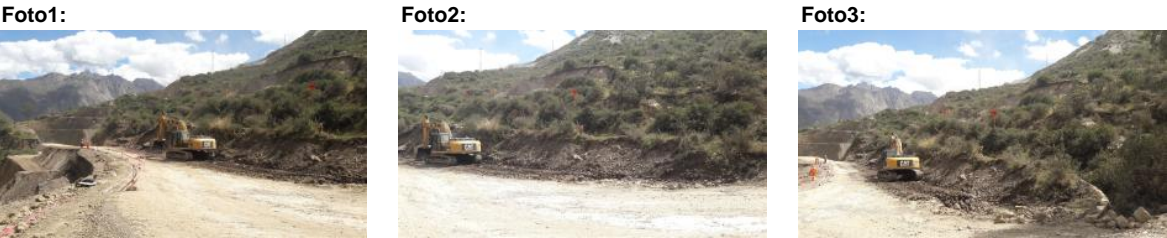
Actividades:
Corte de terreno

6 **CDescripcion** _____:
En la progresiva 138+000 se realiza el corte de terreno para ensanchamiento de vía.
