BITACORA ELECTRÓNICA DE OBRA

REGISTRO DE LA BITACORA Y FOTO DEL CUADERNO DE OBRA

Confirma Bitacora:	Nro Informe:	Fecha Informe:	Nombre De La Obra:	Personal Encargado:
Si	B 0 023	17-05-2019	Carretera Oyon - Ambo, Tramo I: Oyon - Desvío Cerro de Pasco	VILCHEZ ESPINOZA JOHNATHAN ARTURO

Reporte de monitoreo 17-05-19

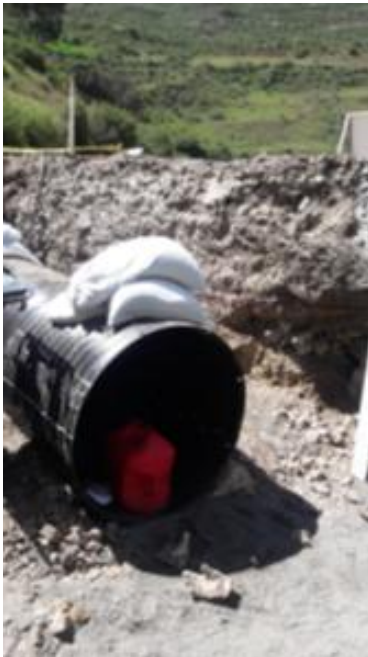
Foto1:

instalacio de alcabtarilla

136 497 instalaciob de alcantarilla

Continúan trabajos de instalación de alcantarillas en distintas progresivas, se verifica el adecuado proceso constructivo de las mismas.
