## BITACORA ELECTRÓNICA DE OBRA

<b>Confirma Bitacora:</b> Si	<b>Nro Informe:</b> 103	<b>Fecha Informe:</b> 06-06-2019	<b>Nombre De La Obra:</b> Carretera Moquegua - Omate - Arequipa Tramo: Il km. 35 al km. 153,50	<b>Personal Encargado:</b> LUZMILA GUERRA MOTTA	
<b>Foto Bitacora:</b>	<b>Foto Bitacora 2:</b>	<b>Foto Bitacora 3:</b>	<b>Foto Bitacora 4:</b>	<b>Foto Bitacora 5:</b>	<b>Foto Bitacora 6:</b>

Recorrido de inspección en obra de forma conjunta con los ingenieros Marcos Abel Núñez Álvarez Administrador de contrato de la Dirección de Supervisión de PVN, Jorge Zuazo Residente de obra y Enrique Espinoza Especialista de Calidad del CVS entre las progresivas 108+000 @ 153+000 aproximadamente.

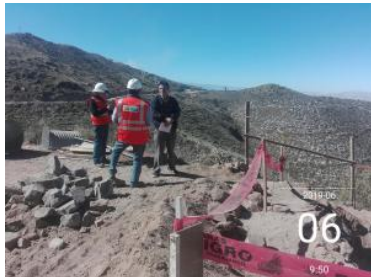
**Foto1:**

El día de hoy se hizo presente en obra el ingeniero Marcos Abel Núñez Álvarez Administrador de contrato de la Dirección de Supervisión de PVN (foto N° 1)

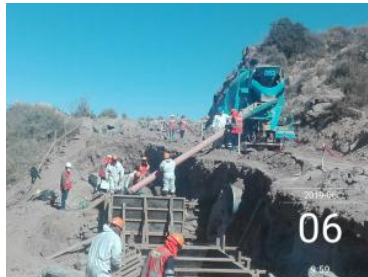
**Foto2:**

Actividades de construcción de muros de contención entre las progresivas 144+000 @ 149+100 aproximadamente, las cuales se encuentran en diferentes etapas como: Encofrado, Concreto, Habilitación y armado de acero (foto N° 2)

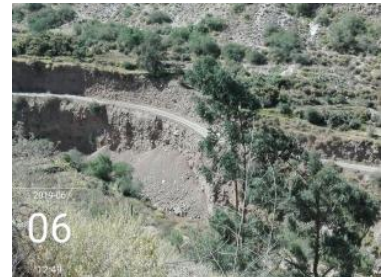
**Foto3:**

Estado situacional y posibles alternativas de solución a los procesos de pérdida parcial de plataforma en las progresivas 112+800 (foto N° 3) y 113+800 aproximadamente la cual deberá ser evaluada de forma detallada por los especialistas de los Consorcios Supervisor, Contratista así como de PVN.
