BITACORA ELECTRÓNICA DE OBRA

REGISTRO DE LA BITACORA Y FOTO DEL CUADERNO DE OBRA

Confir ma Bitaco ra:	Nro Infor me: Infor me N ^o 19	Fecha Informe: 18-06-2019	Nombre De La Obra: Carretera Oyon- Ambo, Tramo II: Dv. Cerro de Pasco- Dv. Chacayan	Personal Encargado: OMAR LENIN CUESTAS HUALLPA
-------------------------------	--	------------------------------	--	--

Mantenimiento de la Vía - Trabajos de Corte y Eliminación de Material Excedente

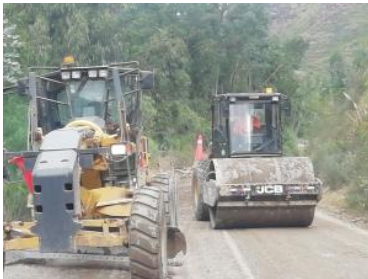
Foto1:

(Km 219+400) Se realizaron los trabajos de perfilado y/o nivelado de la rasante con Motoniveladora, riego con cisterna y compactado con rodillo, la finalidad es para cumplir con el requerimiento de la población y evitar la polvo debido a la transitabilidad de los vehículos por la zona.
