BITACORA ELECTRÓNICA DE OBRA

Confirma Bitacora: Si	Nro Informe: 114	Fecha Informe: 21-06-2019	Nombre De La Obra: Carretera Moquegua - Omate - Arequipa Tramo: Il km. 35 al km. 153,50	Personal Encargado: LUZMILA GUERRA MOTTA
---------------------------------	----------------------------	-------------------------------------	---	--

Labores realizadas respecto a la ejecución contractual de obra.

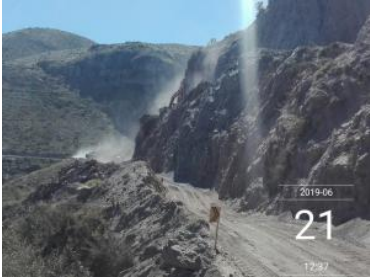
Foto1:

De los trabajos en ejecución de movimiento de tierras se aprecia gran cantidad de polvareda, y caída de material hacia el talud inferior los cuales podrían ocasionar enfermedades respiratorias en los trabajadores y falsos rellenos y contaminación ambiental negativa respectivamente.

Actividades:
Actividades de Movimiento de Tierras de ejecución contractual: Corte y limpieza de material en banqueta ubicada en la progresiva 140+200 aproximadamente

- Los trabajos se realizan con el apoyo de dos excavadoras sobre orugas con sus respectivos operadores (fotos N°s 2 y 3)
- Parte del material viene cediendo al talud inferior generando gran cantidad de polvareda, falsos rellenos y contaminación ambiental negativa (foto N° 1)
- La maquinaria se encuentra ubicada en la banqueta superior de la plataforma (foto N°3)

Se sugiere a la Supervisión y Contratista que a través de sus especialistas pudieran tomar acciones a fin de minimizar el impacto ambiental negativo así como reducir la producción de polvo en los trabajos de movimiento de tierras mediante mantenimiento de tránsito (riego de vía) mas continuos y evitar posibles enfermedades respiratorias u otras al personal de obra.
