MINISTERIO DE TRANSPORTES Y COMUNICACIONES

BITACORA ELECTRÓNICA DE OBRA

Confirma Bitacora: Si	Nro Informe: 114	Fecha Informe: 21-06-2019	Nombre De La Obra: Carretera Moquegua - Omate - Arequipa Tramo: Il km. 35 al km. 153,50	Personal Encargado: LUZMILA GUERRA MOTTA
---------------------------------	----------------------------	-------------------------------------	---	--

Panel Fotográfico de la Bitacora de Obras

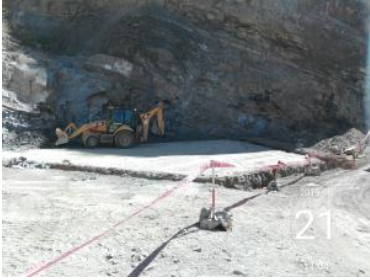
Foto1:

Actividades:
Actividades de ejecución contractual de obras de arte: excavación para badén ubicado en progresiva 119+220 aproximadamente.

- Los trabajos se realizan con el apoyo de un martillo sobre neumáticos y una retroexcavadora con sus respectivos operadores (fotos N°s 2 y 3)
- Se realiza las excavaciones perimetrales (uñas de badén) (foto N° 2)
- El material producto de excavaciones es acopiado a un lado del badén para su posterior eliminación (foto N° 3)
- No se aprecia vigías en el tramo, sin embargo los trabajos en ejecución no interfieren con el tránsito vehicular ni peatonal.

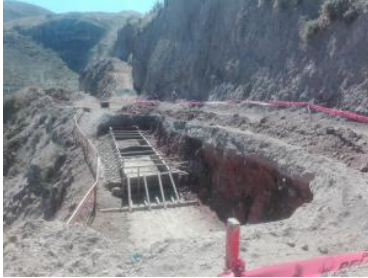
Foto1:

Actividades de ejecución contractual de obras de arte: Encofrado de zapatas para muro de contención de concreto ciclópeo ubicado en progresiva 140+140 aproximadamente.

- Encofrado para zapatas para muro de contención de concreto ciclópeo (foto N° 1)
- Área de trabajo señalizada (fotos N°s 1 y 2)
- El frente de trabajo cuenta con un baño químico (foto N° 3)
- Aparentemente este frente de trabajo se encuentra en pendiente, en vista que no se aprecia personal en el área de trabajo (fotos N°s 1, 2 y 3)
