BITACORA ELECTRÓNICA DE OBRA

Confir ma Bitaco ra:	Nro Infor me:	Fecha Informe:	Nombre De La Obra:	Personal Encargado:
	19	15-07-2019	Carretera Patahuasi - Yauri - Sicuani, tramo: Negromayo-Yauri-San Genaro	J O R G E B E N J A M I N CISNEROS CADENAS

Reporte, del día lunes 15 de julio del 2019, se inicio el recorrido por el primer frente, empresa NEPTUNO, describo el recorrido en el estado en que se encuentra:

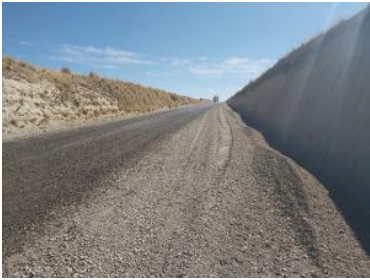
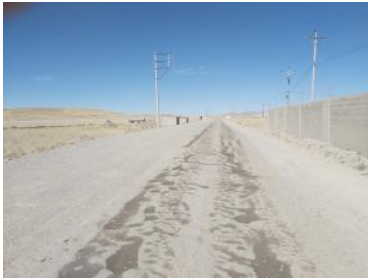
1

- 15.- En el tramo del km 131+300 al km 134+740, un total de 3.44 km., en este tramo se esta conformando la estructura del pavimento, sub rasante y sub base.

Actividades:
Tramo de conformación de la sub rasante, sub base y construcción de alcantarilla

CDescripcion_____:
Del km 131+300 al km 134+740

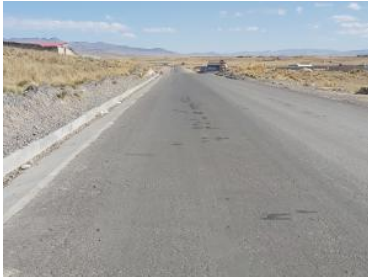
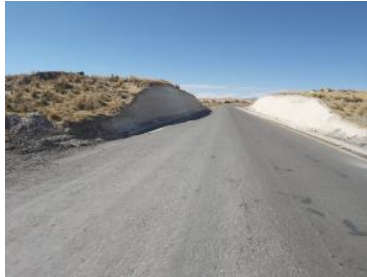
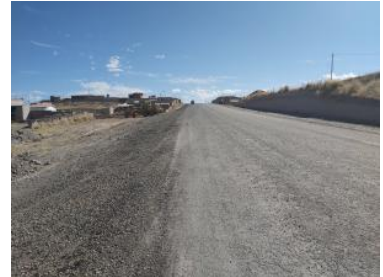
2

- 19.- En el tramo del km 138+350 al km 141+860, un total de 3.51 km., en este tramo se encuentra Imprimado.
- 20.- En el tramo del km 141+860 al km 143+280, un total de 0.44 km., en este tramo se encuentra construyendo el puente Santa María.

Actividades:
Tramo imprimado

CDescripcion_____:
Del km 138+350 al km 141+860

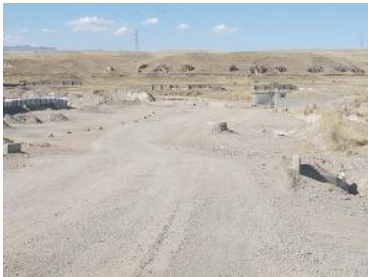
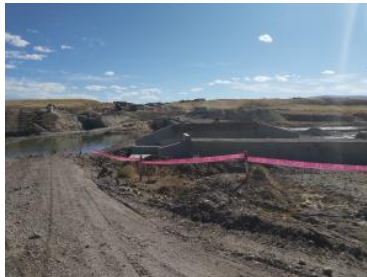
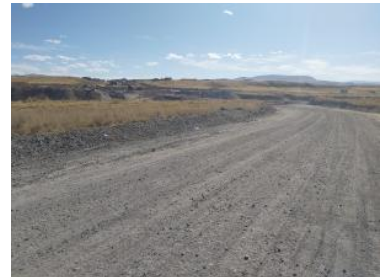
3

Actividades:
Tramo ubicado el puente Santa María en construcción

CDescripcion_____:
Tramo del km 141+860 al km 142+300

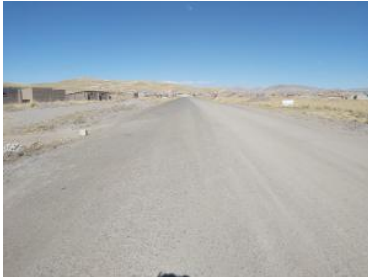
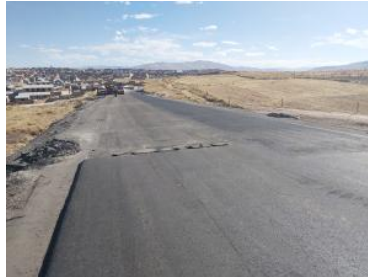
4

- 21.- En el tramo del km 142+300 al km 141+860, un total de 0.98 km., en este tramo se encuentra Imprimado.
- 22.- En el tramo del km 141+860 al km 143+540, un total de 1.68 km., en este tramo se encuentra Asfaltado e=3".

Actividades:
Tramo imprimado

CDescripcion_____:
del km 142+300 al km 143+280

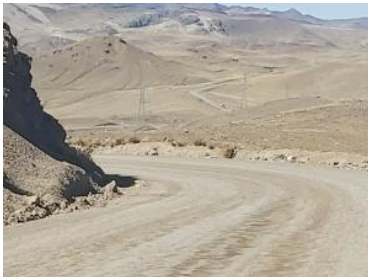
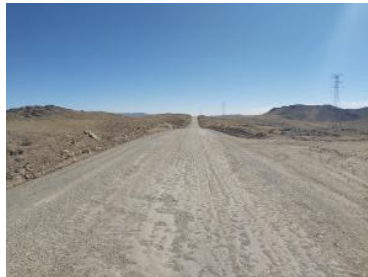
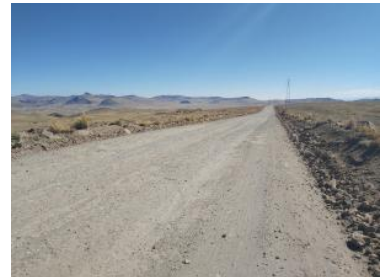
5

- 01.- En el tramo del km 68+000 (Negromayo) al km 78+170, un total de 10.7 km, No se observa actividad o trabajo alguno.
- 02.- En el tramo del km 78+170 al km 83+540, un total de 5.37 km, en este tramo se encuentra trabajos de alcantarillas.

El primer frente (NEPTUNO) tiene 19.15 km en tramo sin actividad y se requiere incrementar otro frente que inicie desde negromayo del km 68+000 inicial. El segundo frente de la empresa Reyna se tiene 7.27 km de imprimado, a esto se suma el tramo que se esta re-conformándose, es de 8.376 km para asfaltar, un total de 15.646 km para ser asfaltado.

Actividades:
Tramo sin actividad laboral desde el inicio de la obra Negromayo

CDescripcion_____:
Del km 68+000 al km 78+170

Con referencia al avance obra se sugiere que el primer frentes re-formule su cronograma y retomen sus actividades e incremente mas frentes de trabajo.

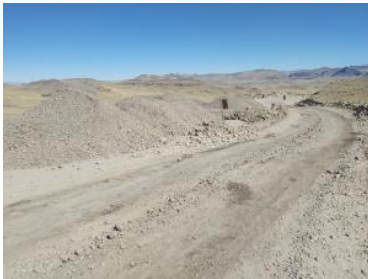
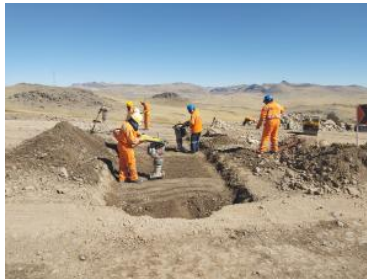
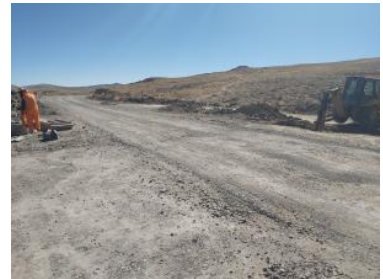
6

Actividades:
Tramo de trabajos en alcantarillas, existen dos frente de trabajo

CDescripcion_____
Del km 78+170 al km 83+540

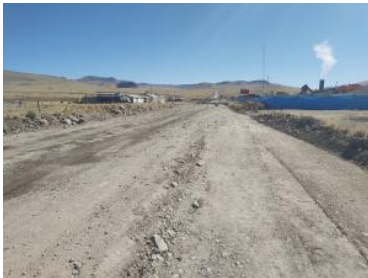
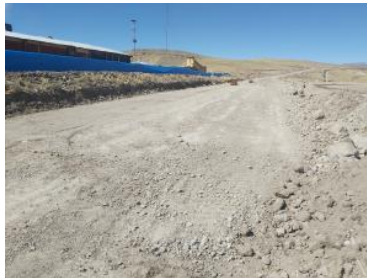
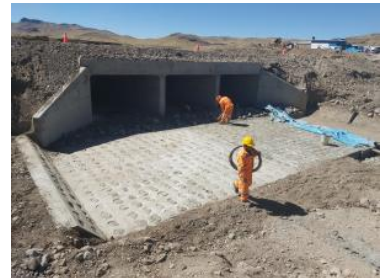
7

- 03.- En el tramo del km 83+540 al km 83+920, un total de 380 m.l., trabajos de mejoramiento de la sub rasante, emboquillado de puente, así mismo en este tramo se encuentra la planta de asfalto.

Actividades:
Tramo de mejoramiento de la sub rasante y emboquillado de la entrada y salida del puente

CDescripcion_____
Del km 83+540 al km 83+920

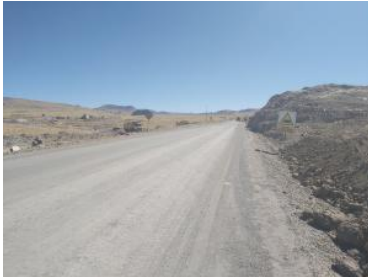
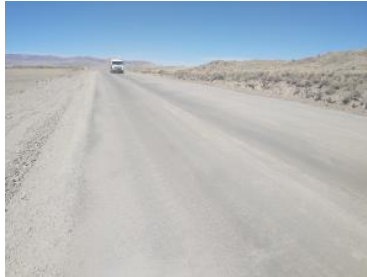
8

- 04.- En el tramo del km 83+920 al km 85+280, un total de 1.36 km, en este tramo se encuentra a nivel de imprimado la base.
- 05.- En el tramo del km 85+280 al km 86+760, un total de 1.48 km, en este tramo se encuentran trabajando mejoramientos de sub rasante , conformación de sub rasante , conformación de sub base y la conformación de base.

Actividades:
 Tramo imprimado

CDescripcion_____:
 Del km 83+920 al km 85+280

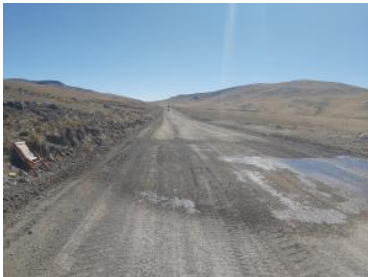
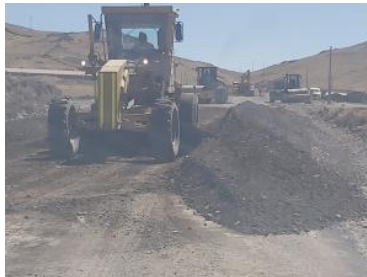
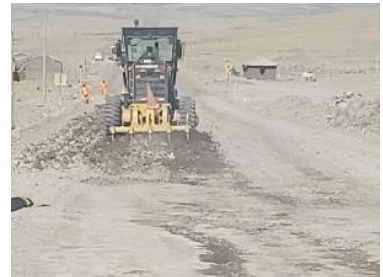
9

Actividades:
 Tramo de mejoramiento de la sub rasante, conformación de la sub base y base

CDescripcion_____:
 Tramo del km 85+280 al km 86+760

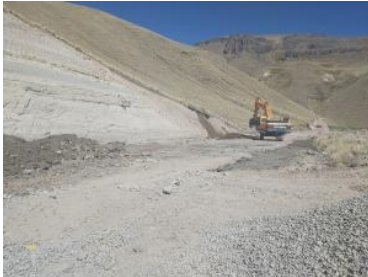
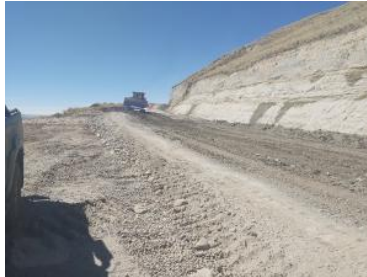
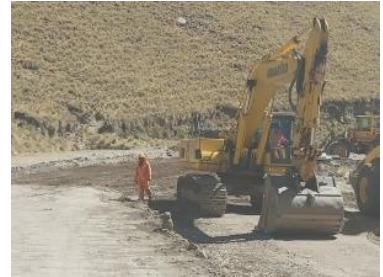
10

- 07.- En el tramo del km 95+210 al km 98+560, un total de 3.35 km, en este tramo se esta ejecutando mejoramientos de la sub rasante, pedraplenados, muro de contención de c°A°.

Actividades:
 Tramo de mejoramiento y conformación de la sub rasante

CDescripcion_____:
 Del km 95+210 al km 98+560

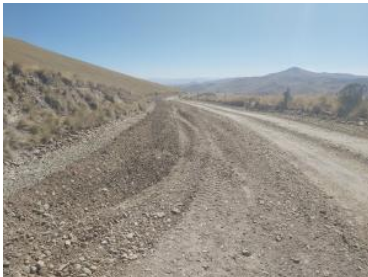
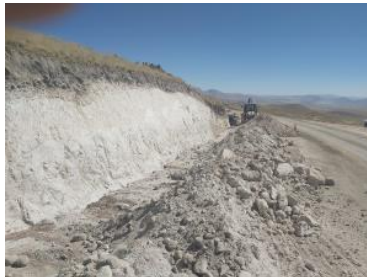
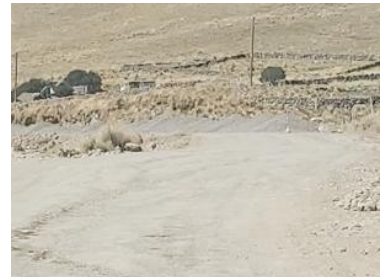
11

- 08.- En el tramo del km 98+560 al km 100+920, un total de 2.36 km, en este tramo se esta conformando la estructura del pavimento Sub rasante, sub base y base.

Actividades:
 Tramo donde se conforma la sub-rasante, sub-base y base sub-dren

CDescripcion_____:
 En el tramo del km 98+830 al km 100+920

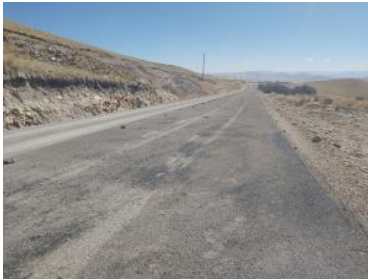
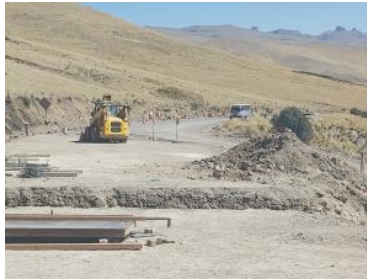
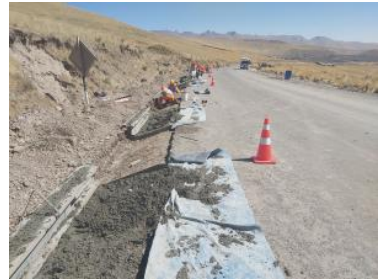
12

- 09.- En el tramo del km 100+920 al km 103+400, un total de 2.48 km, este tramo esta imprimando y se están ejecutando cunetas laterales y se construyen dos alcantarillas MCA de 1x1.

Tramo imprimado, construcción de cunetas y construcción de dos alcantarillas tipo MCA de 1x1

Del tramo km 100+580 al km 103+400

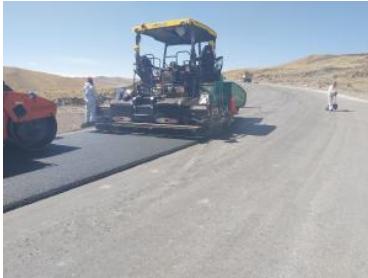
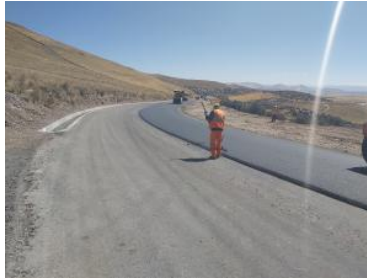
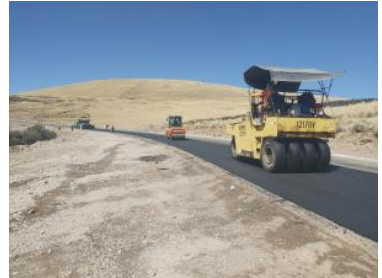
13

- 10.- En el tramo del km 103+400 al km 104+060, un total de 660 m.l., este tramo se encuentra asfaltado con una primera capa.
- 11.- En el tramo del km 104+060 al km 121+000, un total de 16.94 km., este tramo se encuentra asfaltado, dos capas.

Tramo asfaltado primera capa e=2"

Tramo del km 103+400 al km 104+060

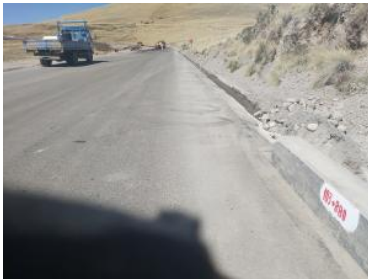
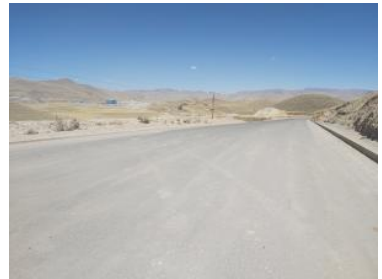
14

Actividades:
 Tramo asfaltado dos capas e=4"

CDescripcion_____:
 Del km 121+000 al km 104+060

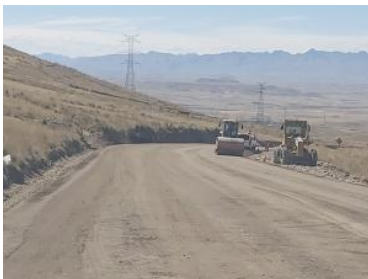
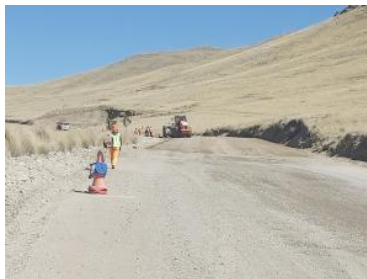
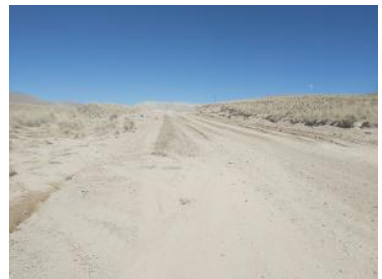
15

- 12.- En el tramo del km 121+000 al km 124+820, un total de 3.82 km., en este tramo se esta conformando la estructura del pavimento, Sub rasante, sub base y base.

Actividades:
 Tramo de conformación de base, sub base y sub rasante

CDescripcion_____:
 Del km 121+000 al km 124+820

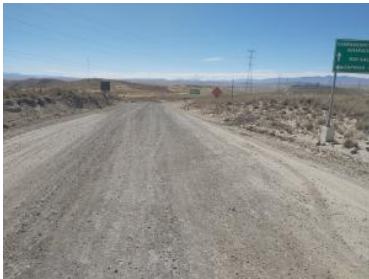
16

- 13.- En el tramo del km 124+820 al km 128+100, un total de 3.28 km., en este tramo No se observa actividad laboral.
- 14.- En el tramo del km 128+100 al km 131+300, un total de 3.20 km., en este tramo se ejecutan la conformación de la sub rasante, sub base, construcción de alcantarillas, construcción de sub dren.

Actividades:
 Tramo sin actividad

CDescripcion_____:
 del km 124+820 al km 128+100

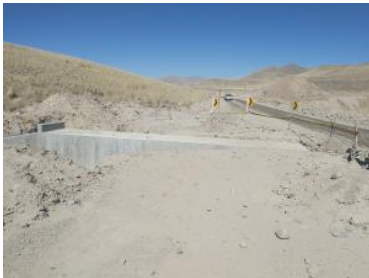
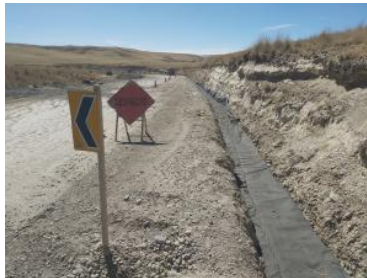
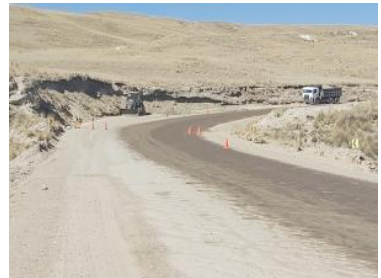
17

Actividades:
 Tramo de mejoramiento de la sub rasante, sub base, construcción de sub dren y construcción de alcantarilla

CDescripcion_____:
 Del km 128+100 al km 131+300

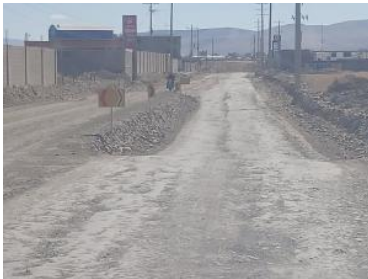
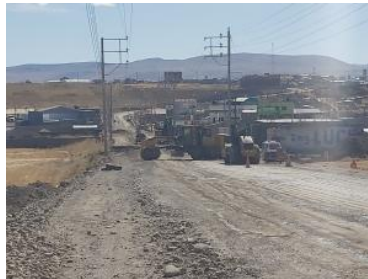
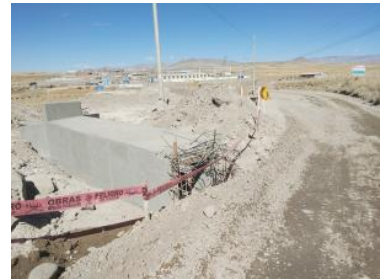
18

- 16.- En el tramo del km 134+740 al km 136+580, un total de 1.84 km., en este tramo se esta ejecutando sub rasante, construcción de alcantarillas y sub drenes.

Actividades:
 Tramo de mejoramiento de la sub rasante y construcción de alcantarilla

CDescripcion_____:
 Del km 134+740 al km 136+580

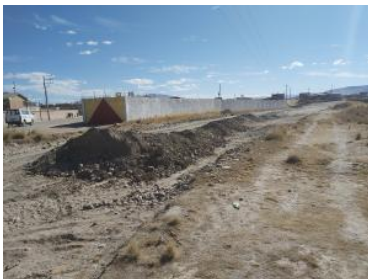
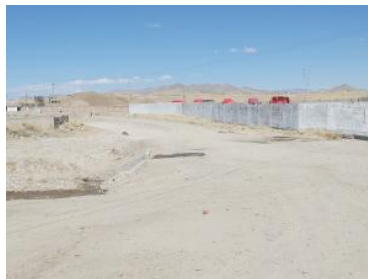
19

- 17.- En el tramo del km 136+580 al km 137+850, un total de 1.27 km., en este tramo se encuentra Imprimado.
- 18.- En el tramo del km 137+850 al km 138+350, un total de 0.50 km., en este tramo No se observa actividad laboral.

Actividades:
 Tramo discontinuo sin intervención

CDescripcion_____:
 Del km 137+850 al km 138+350

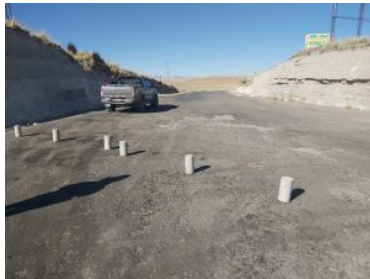
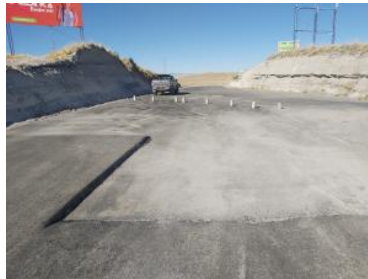
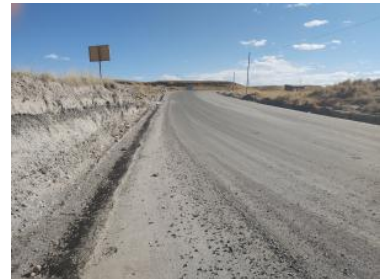
20

- 23.- En el tramo del km 143+540 al km 145+050, un total de 1.51 km., en este tramo se encuentra Imprimado.
- 24.- En el tramo del km 145+075 al km 145+194, un total de 118.00 m.l., en este tramo se encuentra la construcción del puente San Genaro.

Actividades:
 Tramo imprimado

CDescripcion_____:
 del km 143+540 al km 145+050

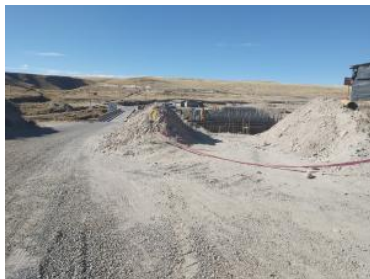
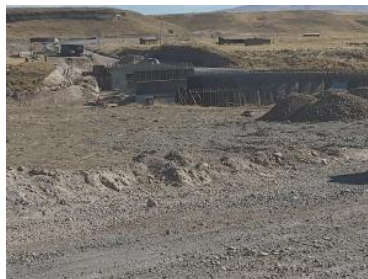
21

Actividades:
 Construcción del puente San Genaro, sobre el río salado

CDescripcion_____:
 Ubicada en el km 145+050

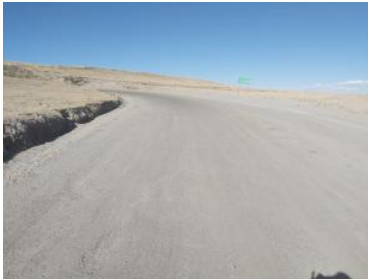
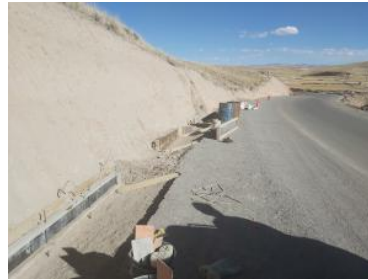
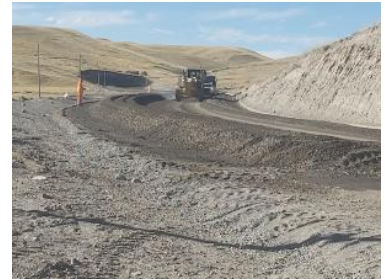
22

- 25.- En el tramo del km 145+194 al km 153+570, un total de 8.376 km., en este tramo se encuentra Re-conformando la base que ya estaba imprimado y recuperando tramos parchado con emulsión asfáltica.

Tramo re-conformación de base e imprimado, así mismo recuperación de tramos dañados y sellados con emulsión asfáltica

Tramo del km 145+050 al km 156+570
