MINISTERIO DE TRANSPORTES Y COMUNICACIONES

## BITACORA ELECTRÓNICA DE OBRA

<b>Confir ma Bitaco ra:</b> Si	<b>Nro Inform e:</b> 135	<b>Fecha Informe:</b> 17-07-2019	<b>Nombre De La Obra:</b> Carretera Moquegua - Omate - Arequipa Tramo: Il km. 35 al km. 153.50	<b>Personal Encargado:</b> LUZMILA GUERRA MOTTA	
<b>Foto Bitacora:</b>	<b>Foto Bitacora 2:</b>	<b>Foto Bitacora 3:</b>	<b>Foto Bitacora 4:</b>	<b>Foto Bitacora 5:</b>	<b>Foto Bitacora 6:</b>

Labores realizadas respecto a la ejecución contractual de obra.

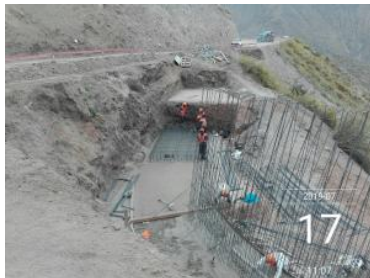
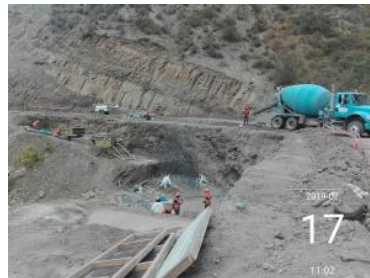
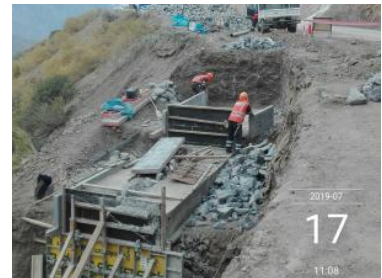
De las actividades de muro de contención más cabezal de salida de alcantarilla en el km 127+050 aproximadamente, se aprecia lo siguiente:

- El muro de contención mixto en construcción tendrá una longitud total de 37.00 m aproximadamente, el cual se construye en 7 alzadas; el cabezal de salida es proyectado para alcantarilla tipo TMC de 36" de diámetro. (foto N° 1)
- Armado de acero para zapata en paño 2 (foto N° 1)
- Armado de acero en alzada 4 (fotos N°s 1 y 2)
- Encofrado para zapata en paño 7 (foto N° 3)
- Las medidas de seguridad son parciales, no contándose con barandas hacia el talud inferior (ladera) en donde se ubican los accesos peatonales para el desarrollo de las actividades de ejecución de los trabajadores, lo cual podría poner en riesgo su integridad física (fotos N°s 1, 2 y 3)

Se sugiere que a través de la Supervisión de obra, el Contratista pueda complementar las medidas de seguridad en obra a fin de minimizar posibles accidentes de trabajo que pudieran poner en riesgo la integridad del personal de obra.

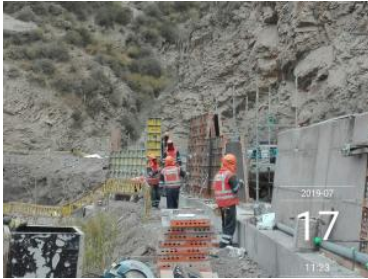
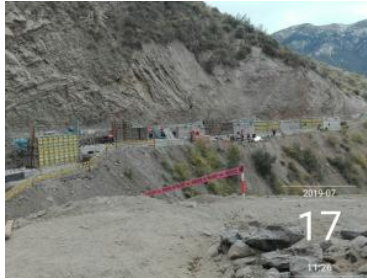
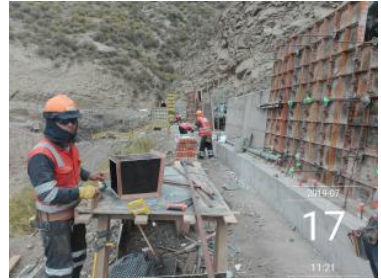
De las actividades de muro de contención más cabezal de salida de alcantarilla en el km 127+620 aproximadamente, se aprecia lo siguiente:

- Encofrado y desencofrado en alzada 9 y 7 respectivamente (fotos N°s 1, 2 y 3)
- Se cuentan con medidas de seguridad en el área de trabajo para el personal de obra (fotos N°s 1, 2 y 3)

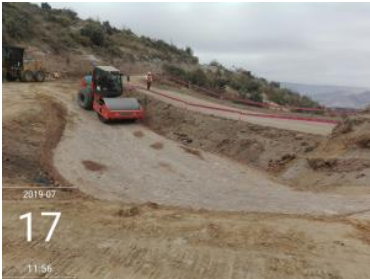
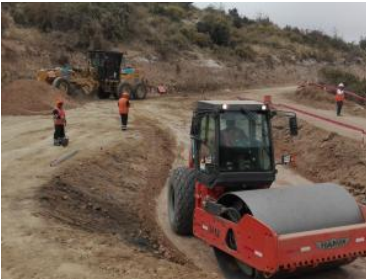
**CDescripcion\_\_\_\_\_:**  
De las actividades de relleno de banqueteta para emboquillado para badén, se aprecia:

- Relleno compactado con material de préstamo (de la cantera ubicada aproximadamente en el km 142+800 denominada cantera Puquina) (fotos N°s 1 y 2)
- El proceso de extendido de material y compactado se realiza con el apoyo de una motoniveladora y un rodillo (fotos N°s 1 y 2)
- Se realiza ensayos de compactación por parte del Contratista (foto N° 3)

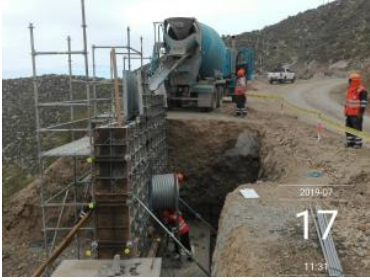
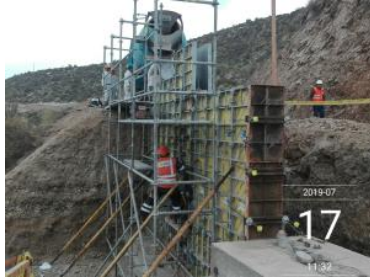
**CDescripcion\_\_\_\_\_:**  
De las actividades de muro de contención más cabezal de salida de alcantarilla entre los kms 128+846 @ 128+858 aproximadamente, se aprecia lo siguiente:

- Encofrado de alzada 2 (fotos N°s 1 y 2)
- Llenado de concreto en alzada 2 (fotos N°s 1 y 2)
- Control de calidad del concreto por parte del Contratista mediante ensayos en campo de Slump (foto N° 3)
