BITACORA ELECTRÓNICA DE OBRA

Confirma Bitacora: Si	Nro Informe: 137	Fecha Informe: 19-07-2019	Nombre De La Obra: Carretera Moquegua - Omate - Arequipa Tramo: Il km. 35 al km. 153.50	Personal Encargado: LUZMILA GUERRA MOTTA
---------------------------------	----------------------------	-------------------------------------	---	--

Panel Fotográfico de la Bitacora de Obras

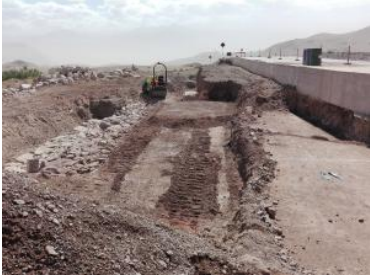
Foto1:

Actividades:
Actividades de reconstrucción de obra: Enrocado, relleno y compactación aguas debajo de badén en km 53+250 aproximadamente

- Relleno compactado y enrocado aguas debajo de badén (foto N° 1)
- Debido a la actividad del volcán Ubinas (aparente densa polvareda generada por la ceniza volcánica) se detuvieron temporalmente las actividades de ejecución de obra en el km 53+250 además de los frentes de trabajo en los kms 67+500 y 85+900 aproximadamente (fotos N°s 2 y 3)

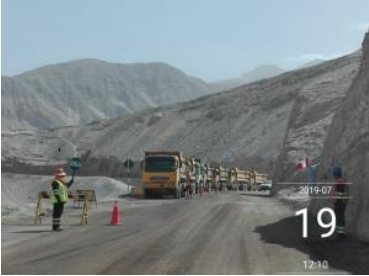
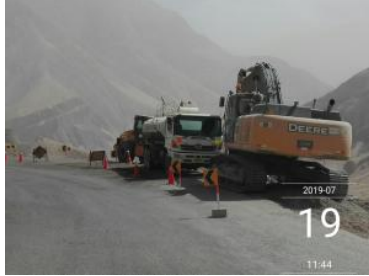
En salvaguarda de la salud de los trabajadores se detuvieron por el lapso de unas horas las actividades de ejecución de obra entre los kms 85+000 @ 50+000 aproximadamente, debido a la actividad desarrollada por el volcán Ubinas y la ceniza volcánica que se presentó en el tramo indicado.

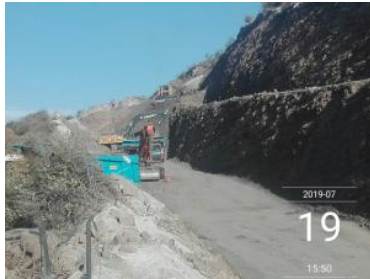
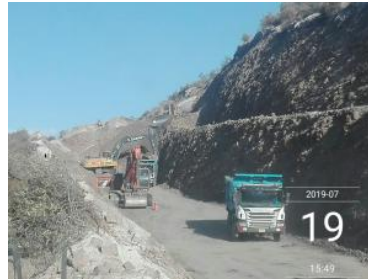
Actividades de ejecución de obra movimiento de tierras: Corte en material suelto en km 123+320 aproximadamente

- Con el apoyo de una excavadora sobre orugas, un tractor sobre orugas y volquetes se viene realizando el corte, carguío y eliminación de material suelto (fotos N°s 1 y 2), se realizan también banquetas en el lado derecho.
- Transporte de material excedente para su eliminación (foto N° 3)
