BITACORA ELECTRÓNICA DE OBRA

Confirma Bitacora: Si	Nro Informe: 139	Fecha Informe: 22-07-2019	Nombre De La Obra: Carretera Moquegua - Omate - Arequipa Tramo: Il km. 35 al km. 153,50	Personal Encargado: LUZMILA GUERRA MOTTA
---------------------------------	----------------------------	-------------------------------------	---	--

Panel Fotográfico de la Bitacora de Obras

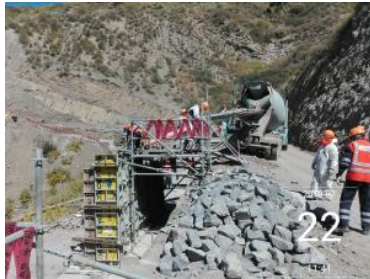
Foto1:

Actividades de ejecución de obra de obras de arte muro de contención de Concreto Ciclópeo: Encofrado y llenado de concreto en km 127+024 aproximadamente.

De las actividades de encofrado y llenado de concreto para muro de contención, se aprecia lo siguiente:

- Llenado de concreto en alzada N° 3 (fotos N°s 1 y 2)
- Encofrado para alzada de muro N° 5 (fotos N°s 2 y3)
- Se aprecia área de trabajo señalizada, los controles de calidad se realizan por parte del Contratista.

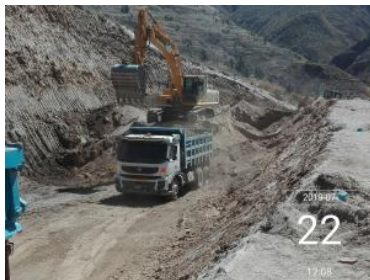
Foto1:

Actividades de ejecución de obra de movimiento de tierras: corte en material suelto en km 124+270 aproximadamente

De las actividades de movimiento de tierras, excavación perimetral para badén (uñas), se aprecia lo siguiente:

- Con el apoyo de una excavadora sobre orugas, un tractor sobre orugas y volquetes, (fotos N° 1, 2 y 3), se realizan trabajos de corte, perfilado carguío y eliminación de material.
- El material excedente es eliminado en el DME 128+060 aproximadamente (foto N° 3)

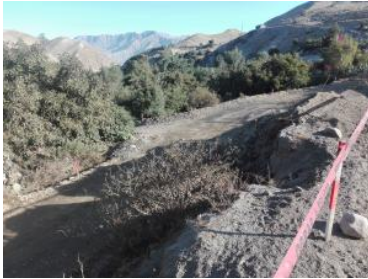
Foto1:

Actividades:
Actividades de ejecución de obra construcción de puente Tamaña

CDescripcion_____:
Después de haber realizado la habilitación de accesos alternos para la construcción del puente tamaña, este se encuentra suspendido temporalmente en los trabajos propios de construcción y desde aproximadamente una semana (fotos N°s 1, 2 y 3)
