MINISTERIO DE TRANSPORTES Y COMUNICACIONES

## BITACORA ELECTRÓNICA DE OBRA

<b>Confirma Bitacora:</b> Si	<b>Nro Informe:</b> 142	<b>Fecha Informe:</b> 25-07-2019	<b>Nombre De La Obra:</b> Carretera Moquegua - Omate - Arequipa Tramo: II km. 35 al km. 153,50	<b>Personal Encargado:</b> LUZMILA GUERRA MOTTA
---------------------------------	----------------------------	-------------------------------------	---	--

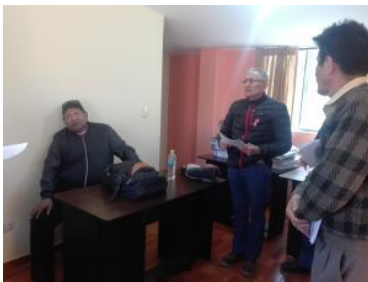
**Foto1:**

Participación en reunión con los ingenieros Roberto Peralta Briceño y Victor Mayta de la Contraloría General de la República, ingeniero Marcos Abel Núñez Álvarez Administrador de Contrato de la DS de PVN, Contratista y Supervisión de obra.

De la reunión descrita, el Contratista y Supervisión de obra reiteraron los siguientes aspectos:

- Los recursos con los que cuenta a la fecha la Supervisión de obra, serían insuficientes de acuerdo a las actividades de construcción que viene realizando en obra.

- Las mayores interferencias por falta de liberación de predios que se tendrían se encontrarían aproximadamente entre las progresivas 92+000 @ 102+000, 116+000 @ 118+00 sector Huarangallo (el Contratista tendría programado intervenir dicho tramo en el transcurso de la semana próxima) y 150+000 @ 153+000 sector Puquina.

- La mayor interferencia por presencia de restos arqueológicos estaría entre las progresivas 95+940 @ 96+260 aproximadamente, sector San Juan.
- Falta de liberación de tramos de trabajo por presencia de buzones (emisor de red de alcantarillado del Distrito de Omate), entre las progresivas 94+800 @ 84+600 aproximadamente.

- Presencia de fisuras, rajaduras y pérdida parcial de plataforma en la progresiva 76+800 aproximadamente.
- Necesidad de realizar un replanteo integral en obra a fin de verificar las reales necesidades de trabajos a desarrollarse para la conclusión de obra, debido entre otros a las variaciones sufridas en el terreno por efecto de las lluvias de los meses de enero y febrero del presente año, así como, por deficiencias en el Expediente Técnico contratado.

Respecto a lo descrito en el panel fotográfico se sugiere a la Entidad continuar y de alguna manera agilizar las acciones que se vendrían tomando a fin de liberar los terrenos por donde se construirá la carretera debido a las diversas interferencias que se vendrían presentando.
