BITACORA ELECTRÓNICA DE OBRA

REGISTRO DE LA BITACORA Y FOTO DEL CUADERNO DE OBRA

Confirma Bitacora: Si	Nro Informe: 159	Fecha Informe: 01-08-2019	Nombre De La Obra: Carretera Juanjui-Tocache, tramo Pizana - La Polvora - Pizarron - Perlamayo - Campanilla	Personal Encargado: BORIS WALTER AYLLÓN CARCELÉN
---------------------------------	----------------------------	-------------------------------------	--	---

Visita de verificación de actividades ejecutadas en campo para las valorizaciones del mes de Julio 2019 del contrato principal y adicionales aprobados de la empresas San Martín como: Construcción de muro ciclópeo, construcción de cabezal de alcantarilla y mantenimiento de puente existente. Visita de seguimiento en campo de las actividades en ejecución del contrato principal y adicionales aprobados.

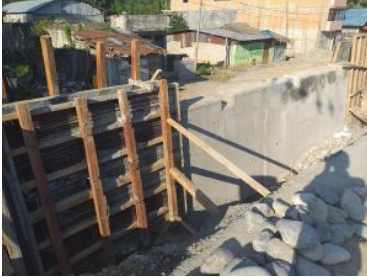
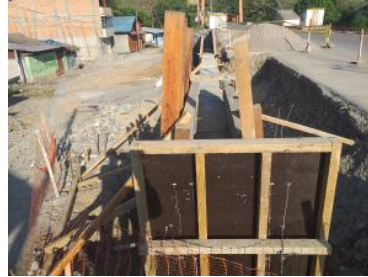
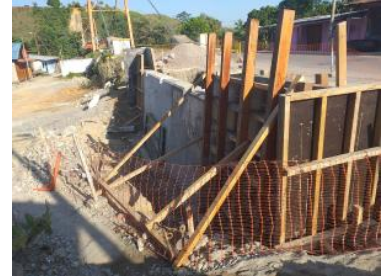
Visita de verificación de actividades ejecutadas en campo: Muro de concreto Ciclopeo construido.

En la progresiva KM. 0+075 se verifica la construcción de muro de concreto ciclopeo de $F'c = 140 \text{ kg/cm}^2$ a los 28 días.

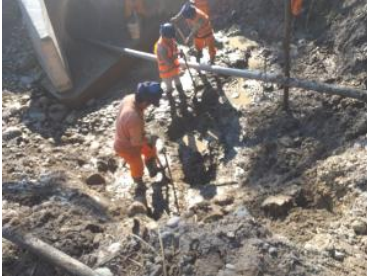
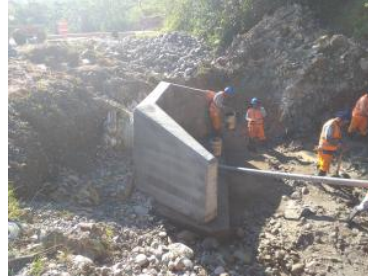
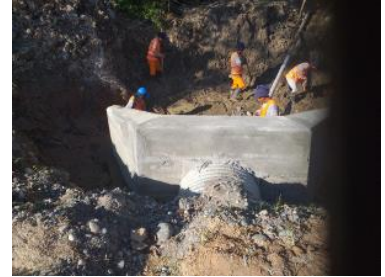
Visita de verificación de actividades ejecutadas en campo: Construcción de cabezal de alcantarilla

En la progresiva KM. 14+433 se verifica la construcción de cabezal de concreto de alcantarilla TMC de 48 "

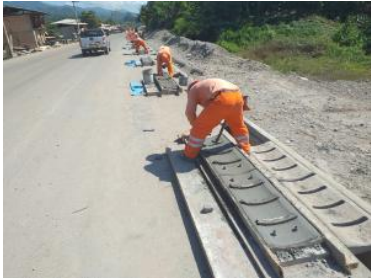
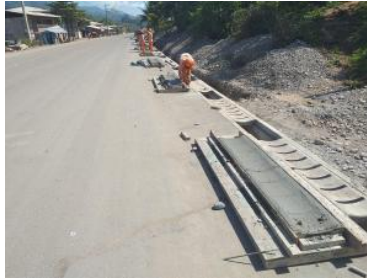
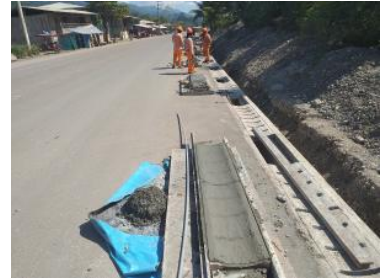
Visita de seguimiento en campo: Construcción de tapas móviles de cunetas rectangulares

En la progresiva Km. 62+280 se realiza la construcción de las tapas móviles de las cunetas rectangulares de concreto armado.

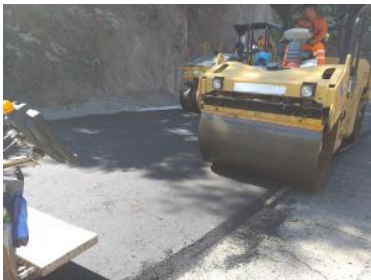
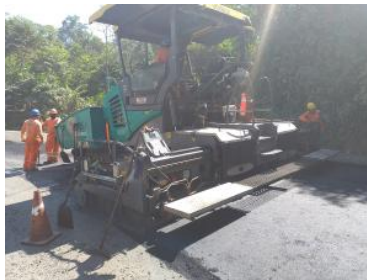
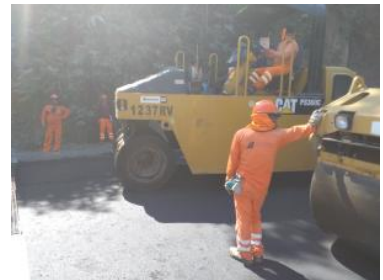
Visita de seguimiento en campo: Asfaltado

En la progresiva KM. 69+450 se realiza la pavimentación con asfalto en caliente (primera capa) en el margen derecho de la vía.

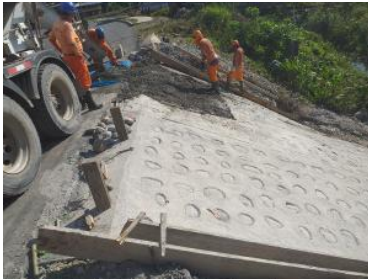
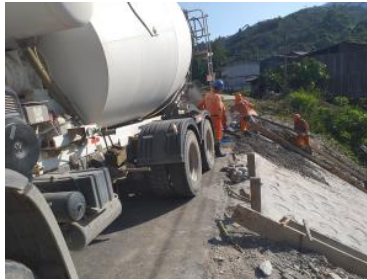
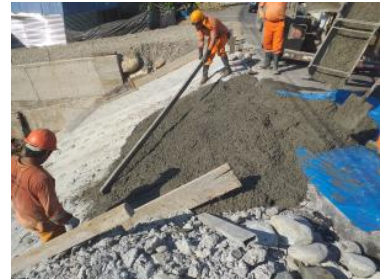
Actividades:
 Visita de seguimiento en campo: Vaciado de mandil

CDescripcion_____:
 En la progresiva Km. 29+050 se realiza el vaciado de concreto para la construcción de mandil emboquillado de piedras

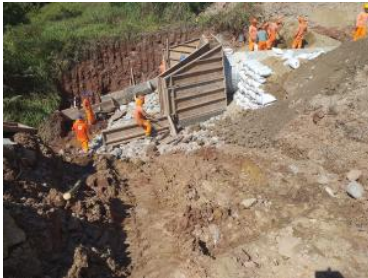
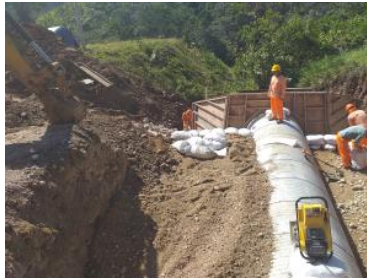
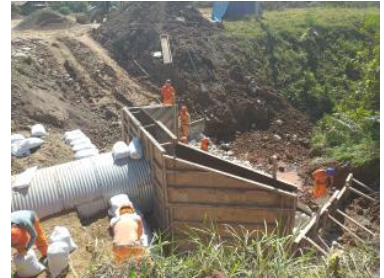
Actividades:
 Visita de seguimiento en campo: cabezal de alcantarilla TMC de 72"

CDescripcion_____:
 En la progresiva Km. 54+354 se realiza el encofrado del cabezal de alcantarilla TMC de 72 " y el relleno en los lados de la alcantarilla.

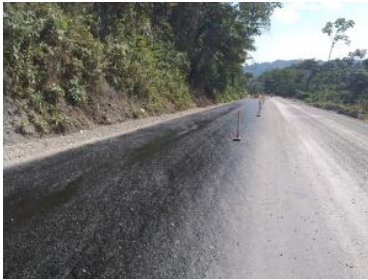
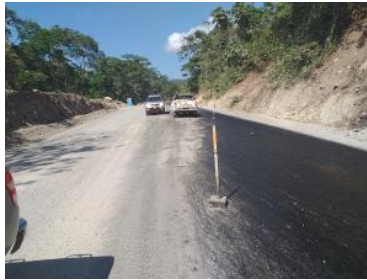
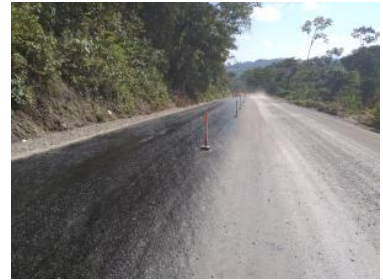
Actividades:
Visita de seguimiento en campo: Imprimación asfáltica

CDescripcion_____:
En la progresiva KM. 57+780 a 58+248 por el margen izquierdo se realizó la imprimación asfáltica de la vía.

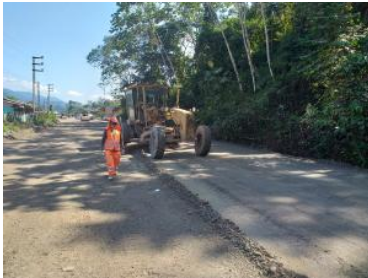
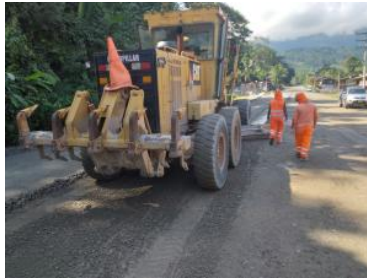
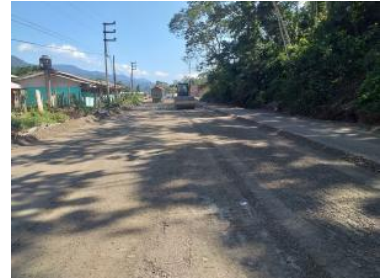
Actividades:
Visita de seguimiento en campo: Construcción de sub base

CDescripcion_____:
En la progresiva KM. 61+480 se realiza la construcción de sub-base en un tramo de 200 metros aproximado.

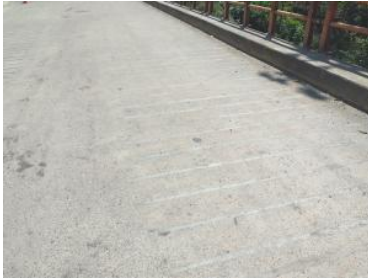
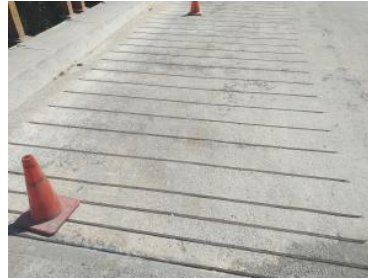
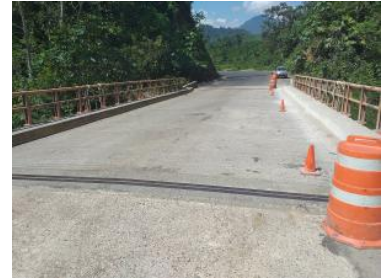
Visita de verificación de ejecución de actividades: varillas con fibras de carbono para puente

En la progresiva KM. 70+157 se verifica en el puente Zarzaico se ha realizado los cortes transversales a la losa, colocando las varillas con fibras de carbono, luego se le coloco el sello con producto Sika.

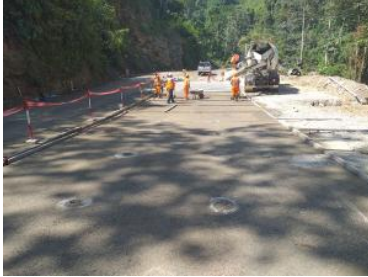
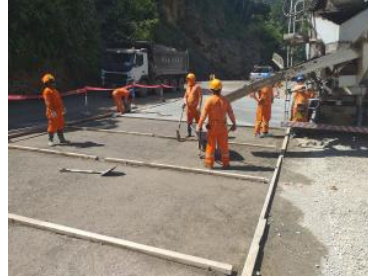
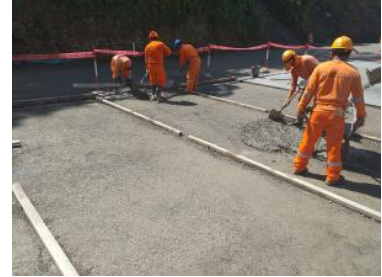
Visita de seguimiento en campo: Construcción de solado para la construcción de badén de concreto armado.

En la progresiva KM. 40+100 se realiza el vaciado del solado en margen izquierdo de la vía para la construcción de badén de concreto armado.
