BITACORA ELECTRÓNICA DE OBRA

Confirma Bitacora: Si	Nro Informe: 151	Fecha Informe: 08-08-2019	Nombre De La Obra: Carretera Moquegua - Omate - Arequipa Tramo: II km. 35 al km. 153,50	Personal Encargado: LUZMILA GUERRA MOTTA
-----------------------	------------------	---------------------------	---	--

Panel Fotográfico de la Bitacora de Obras

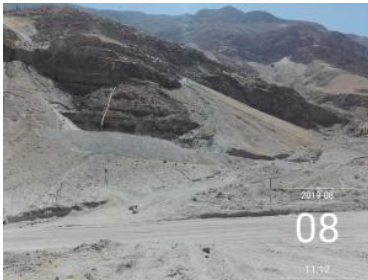
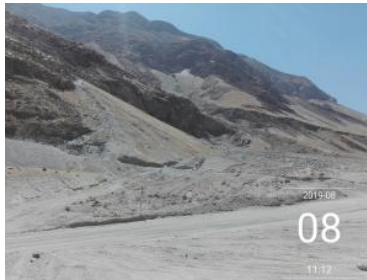
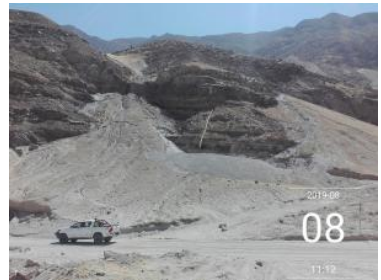
De la alcantarilla ubicada en el km 79+753 aproximadamente, se aprecia:

- Aparentemente la alcantarilla estaría ubicada entre dos quebradas, por lo que evacuaría el agua que pudiera caer de ambas quebradas.
- El diámetro propuesto es de 36", por lo que debido a su ubicación y si sería para el servicio de dos quebradas se sugiere que los especialistas pudieran evaluar dicha estructura.
- De ambas quebradas se aprecia volumen considerable de ceniza volcánica que aparentemente fue transportada debido a las fuertes lluvias de los meses de enero, febrero y marzo del presente año.
- Evaluación visual de obras de arte comprendidas en el expediente de autorización de Mayores Metrados N° 10 autorizadas por la Supervisión de obra.

Una vez concluida la inspección visual se realizara el informe correspondiente.

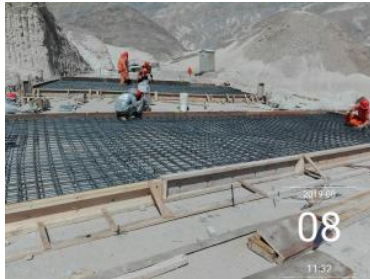
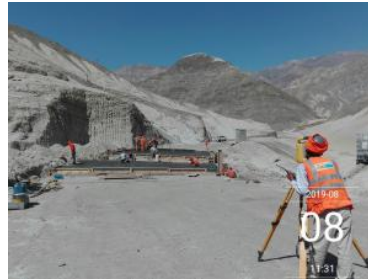
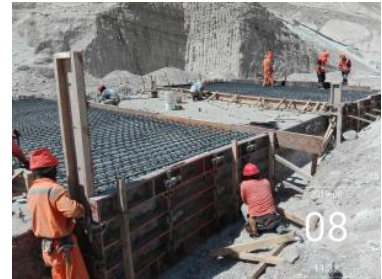
De la construcción de badén en el km 85+520 aproximadamente, se aprecia

- Armado de acero en paños 1 y 3.
- Encofrado de caras laterales y unas en paños 1 y 3.
- Controles topográficos por parte del CVDS, se ha tomado conocimiento que se tiene programado el llenado de concreto en las próximas horas.
- Se toma conocimiento que el badén lo viene ejecutando la Empresa Sub contratista Concret los Andes, siendo su representante el ingeniero Teofilo Galindo
