BITACORA ELECTRÓNICA DE OBRA

Confirma Bitacora: Si
Nro Informe: 158
Fecha Informe: 16-08-2019
Nombre De La Obra: Carretera Moquegua - Omate - Arequipa Tramo: Il km. 35 al km. 153.50
Personal Encargado: LUZMILA GUERRA MOTTA

Panel Fotográfico de la Bitacora de Obras

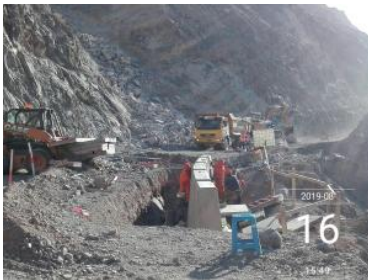
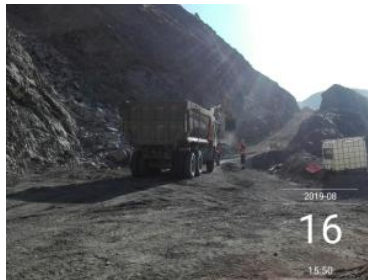
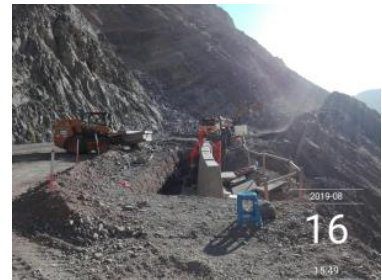
Actividades de construcción de movimiento de tierras y obras de arte (muro de contención en el km 62+290 aproximadamente)

De las actividades de movimiento de tierras se aprecia:

- Corte y perfilado de talud superior
- Transporte de material excedente
- Maquinaria una excavadora sobre orugas y volquetes

De las actividades de construcción de muro de contención se aprecia:

- Desenclavado de muro de contención
- Limpieza de área de trabajo

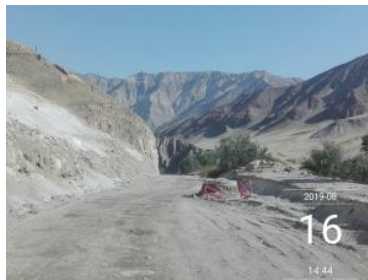
Evaluación visual de actividades de explanaciones considerados en los expedientes de Mayores Metrados N°s 11 y 12.

De las actividades consideradas en el expediente de Mayores Metrados N° 11, se aprecia:

- El tramo considerado entre los kms 35+000 @ 39+800 en su mayoría se encuentra imprimado, estando pendiente de ejecución de actividades comprendidas en expediente del mayor metrado en el tramo comprendido entre los kms 39+400 @ 39+600 aproximadamente
- El tramo considerado entre los kms 41+200 @ 59+000 aparentemente se encuentra ejecutado.
- El tramo considerado entre los kms 68+600 @ 73+500 se encuentra en proceso.
- El tramo considerado entre los kms 75+000 @ 80+000 aparentemente se encuentra ejecutado.
- El tramo considerado entre los kms 81+300 @ 89+600 se encuentra en proceso.

De las actividades consideradas en el expediente de Mayores Metrados N° 12, se aprecia:

- El tramo considerado entre los kms 39+810 @ 41+190 aparentemente se encuentra ejecutado.
- El tramo considerado entre los kms 59+010 @ 68+590 en su mayoría se encuentra imprimado, sin embargo en el tramo comprendido entre los kms 59+100 @ 62+500 se encuentra en proceso.
- El tramo considerado entre los kms 80+010 @ 103+00 se encuentra en proceso.

Se sugiere que los especialistas en Trazo, Topografía, Diseño Vial, Señalización y Seguridad Vial y Geología y Geotecnia pudieran verificar los trazos planteados y la clasificación de los materiales, de tal forma de validar las autorizaciones de la ejecución de mayores metrados realizadas por la Supervisión de obra.
