## BITACORA ELECTRÓNICA DE OBRA

### REGISTRO DE LA BITACORA Y FOTO DEL CUADERNO DE OBRA

<b>Confirma Bitacora:</b> Si	<b>Nro Informe:</b> 163	<b>Fecha Informe:</b> 22-08-2019	<b>Nombre De La Obra:</b> Carretera Moquegua - Omate - Arequipa Tramo: Il km. 35 al km. 153.50	<b>Personal Encargado:</b> LUZMILA GUERRA MOTTA
---------------------------------	----------------------------	-------------------------------------	---	--

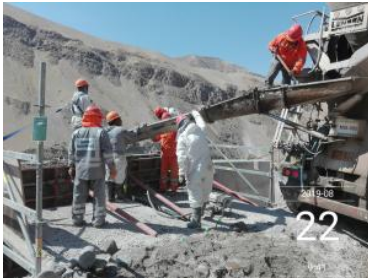
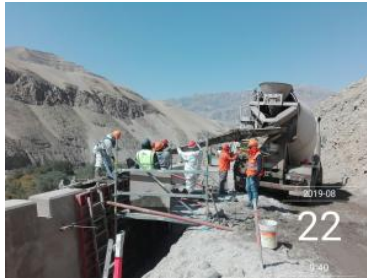
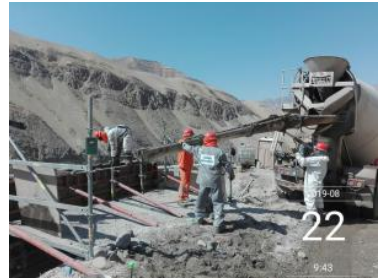
1

Obras de arte: Concreto en muros de contención de concreto ciclópeo ubicado entre los kms 91+732 @ 91+752, aproximadamente

Se aprecia llenado de concreto en muro de contención de concreto ciclópeo ubicado entre los kms 91+732 @ 91+752 aproximadamente, con el apoyo de un camión mixer que transporta material desde la planta de concreto ubicada en el km 84+450 aproximadamente.

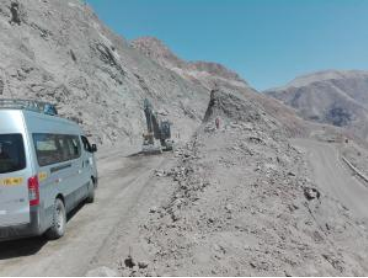
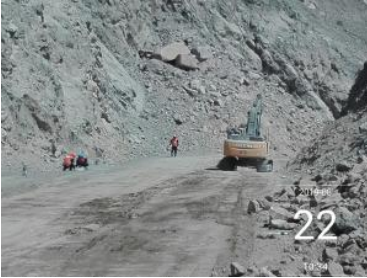
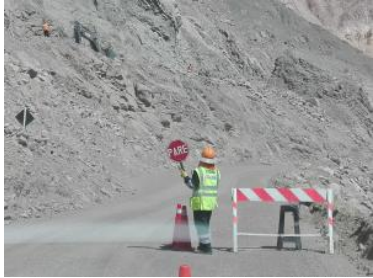
**Actividades:**  
Movimiento de tierras: Limpieza y perfilado de plataforma en el km 63+700 aproximadamente.

**CDescripcion\_\_\_\_\_:**  
Se realiza limpieza de plataforma post voladura de rocas.  
Se realiza el perfilado de la plataforma

2 Se cuenta con la siguiente maquinaria de una excavadora sobre orugas EXC 011, 8 volquetes VOL 024, 003, 054, 038, 035, 044, 078 y 052, un camión cisterna CIS 010

Se toma conocimiento que el material es eliminado en el DME ubicado en el km 53+680 aproximadamente.

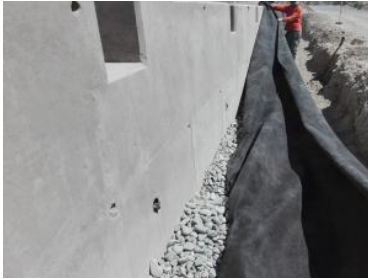
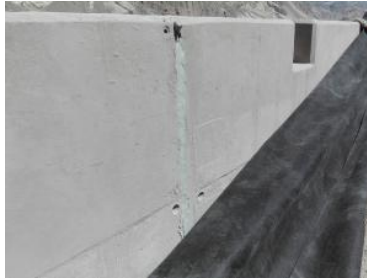
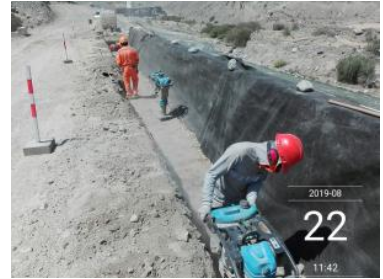
3

Construcción de obras de arte: Relleno en estructuras. para muro de contención ubicado en el km 77+850 aproximadamente.

De las actividades de relleno en estructuras para muro de contención ubicado en el km 77+850 aproximadamente, se aprecia:

- Relleno para estructuras
- Filtro drenante
- Geotextil no tejido clase 2

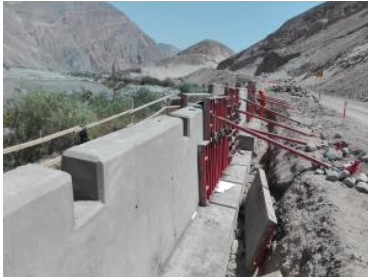
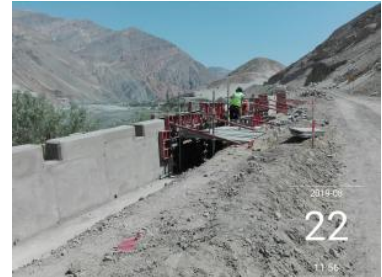
Construcción de obras de arte: encofrado para muro de contención ubicado en el km 85+575 aproximadamente.

De las actividades de encofrado para muro de contención ubicado en el km 85+575 aproximadamente, se aprecia el encofrado en las alzadas 2, 4 y 6, tubería de PVC SAP de D=3"
