**PERÚ**Ministerio  
de Transportes  
y Comunicaciones**MINISTERIO DE TRANSPORTES Y COMUNICACIONES**  
PROVIAS NACIONAL: UNIDAD GERENCIAL DE PUENTES

## PUENTE

<b>Nombre Del Puente:</b> IZCUCHACA	<b>Código Puente:</b> P04421	<b>Altitud (m.s.n.m.):</b> 2942.00000000
<b>Latitud:</b> 12°29'59.63"S	<b>Longitud:</b> 74°59'47.45"W	<b>Zonal:</b> ZONAL 12 - HUANCAVELICA
<b>Departamento:</b> HUANCAVELICA	<b>Provincia:</b> HUANCAVELICA	<b>Distrito:</b> IZCUCHACA
<b>Código De Ruta:</b> PE-26	<b>Kilometraje Real:</b> 0273+0552	<b>Kilometraje En Campo:</b> 299+542.00
<b>Centro Poblado Más Cercano:</b> IZCUCHACA	<b>Tipo De Ruta:</b> NACIONAL	
<b>Tramo:</b> EMP. PE-28D (LACHOJ) - HUANCAVELICA - EMP. PE-3S (IZCUCHACA)

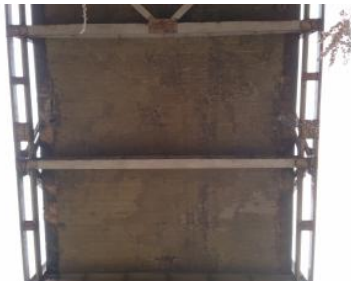
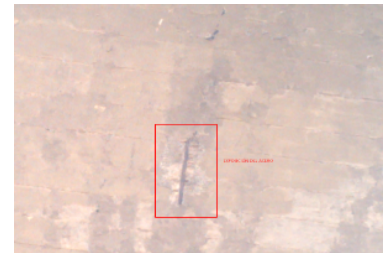
1

Elementos Conformantes:	Unidad:	Metrado:
104 - SUPERESTRUCTURA - LOSA DE CONCRETO ARMADO (REFUERZO TRANSVERSAL)	m3	103.00

Se observa decoloración, humedad y exposición del acero de refuerzo en la parte inferior de la losa. Por lo cual se recomienda realizar limpieza de superficies de puentes de concreto (Hidrolimpieza, Manual de Carreteras Mantenimiento o Conservación Vial, Sección 1115). Asimismo, se recomienda realizar reparación superficial de elementos de concreto (Mezcla inyectable con base en resinas epóxicas, Manual de Carreteras Mantenimiento o Conservación Vial, Sección 1106) y posteriormente a ello se recomienda realizar pintado de elementos de puentes de concreto (Pintura cementicia antihongos, Manual de Carreteras Mantenimiento o Conservación Vial, Sección 1117). Asimismo, se recomienda realizar inspección especial de prueba de carbonatación.

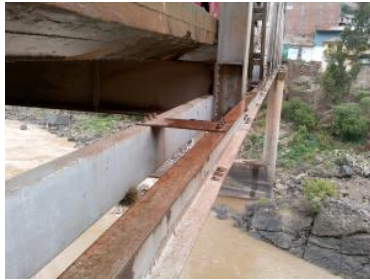
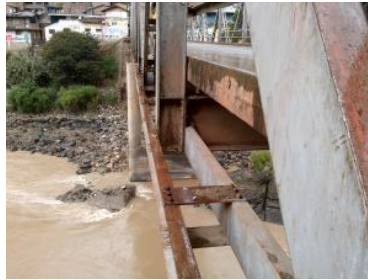
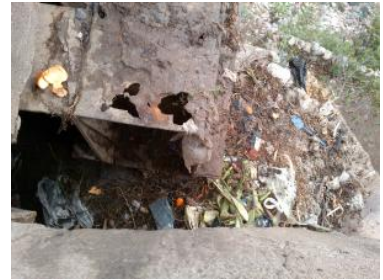
2

<b>Elementos Conformantes:</b>	<b>Unidad:</b>	<b>Metrado:</b>
160 - SUPERESTRUCTURA - BRIDAS SUPERIOR E INFERIOR, MONTANTES Y DIAGONALES DE ACERO	kg	22077.34

Se observa en los elementos metálicos presencia de oxidación y corrosión. Por lo cual se recomienda realizar limpieza de superficie de puentes metálicos (Manual de Carreteras Mantenimiento o Conservación Vial, Sección 1116), y posteriormente a ello se recomienda realizar la conservación de la pintura de puentes metálicos (Arenado y pintado, Manual de Carreteras Mantenimiento o Conservación Vial, Sección 1129).

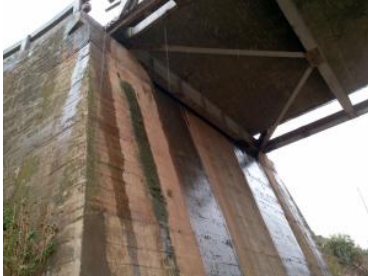
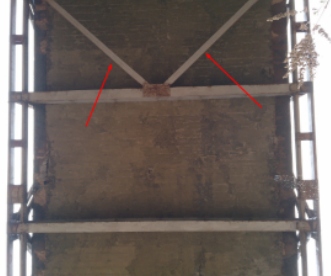
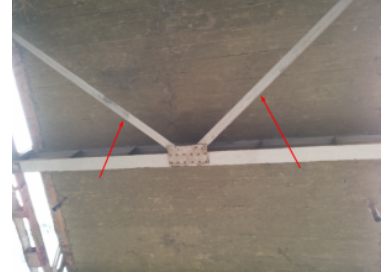
3

Elementos Conformantes:	Unidad:	Metrado:
162 - SUPERESTRUCTURA - ARRIOSTRES DE ACERO	kg	2207.10

Se observa arriostres de acero con presencia de oxidación. Por lo cual se recomienda realizar limpieza de superficie de puentes metálicos (Manual de Carreteras Mantenimiento o Conservación Vial, Sección 1116) y posteriormente a ello se recomienda realizar la conservación de la pintura de puentes metálicos (Arenado y pintado, Manual de Carreteras Mantenimiento o Conservación Vial, Sección 1129).

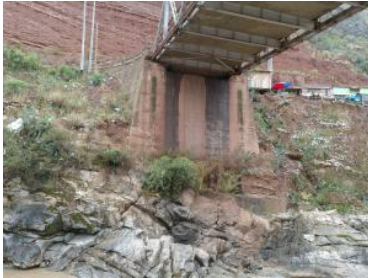
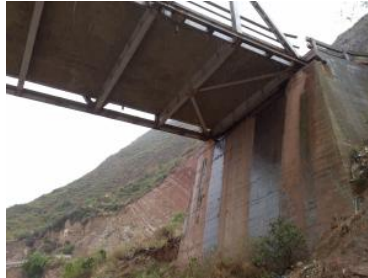
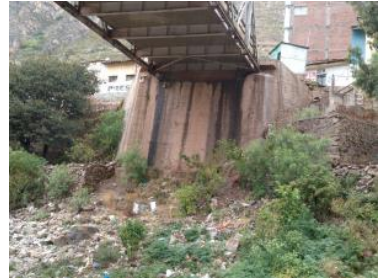
4

Elementos Conformantes:	Unidad:	Metrado:
202 - SUBESTRUCTURA - ELEVACIÓN CUERPO DEL ESTRIBO DE CONCRETO ARMADO	m3	414.96

Se puede observar que el elemento estructural presenta decoloración, moho en su superficie y maleza en ambos estribos. Por lo cual se recomienda realizar limpieza de puentes (Eliminación de maleza, Manual de Carreteras Mantenimiento o Conservación Vial, Sección 1102), como también, se recomienda realizar limpieza de superficie de puentes de concreto (Hidrolimpieza, Manual de Carreteras Mantenimiento o Conservación Vial, Sección 1115) y posteriormente a ello se recomienda realizar pintado de elementos de puentes de concreto (Pintura cementicia antihongos, Manual de Carreteras Mantenimiento o Conservación Vial, Sección 1117). Asimismo, evaluar posibles fisuras, considerar mapeo y monitoreo. De igual manera, no se observa socavación en la zapata.

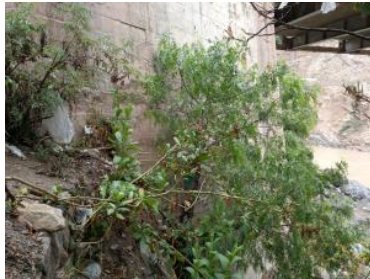
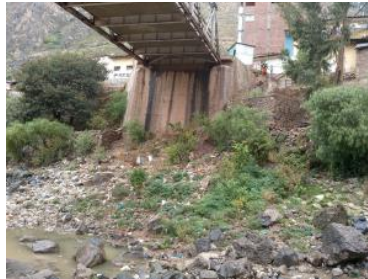
5

Elementos Conformantes:	Unidad:	Metrado:
205 - SUBESTRUCTURA - ELEVACIÓN ALAS DEL ESTRIBO DE CONCRETO ARMADO	m3	115.27

Se observa decoloración, maleza, elementos orgánicos y otros efectos del intemperismo. Por lo cual se recomienda realizar limpieza de puentes (Eliminación de maleza y residuos sólidos, Manual de Carreteras Mantenimiento o Conservación Vial, Sección 1102), posterior a ello se recomienda realizar limpieza de superficie de puentes de concreto (Hidrolimpieza, Manual de Carreteras Mantenimiento o Conservación Vial, Sección 1115) y posteriormente a ello se recomienda realizar pintado de elementos de puentes de concreto (Pintura cementicia antihongos, Manual de Carreteras Mantenimiento o Conservación Vial, Sección 1117).

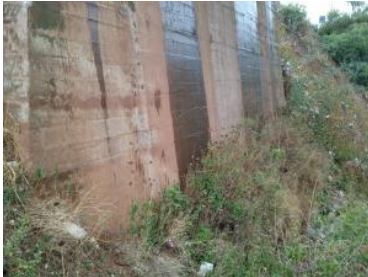
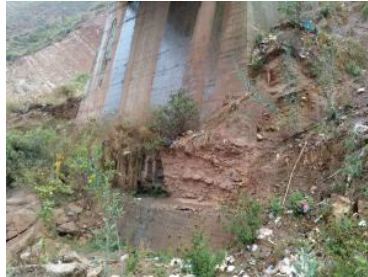
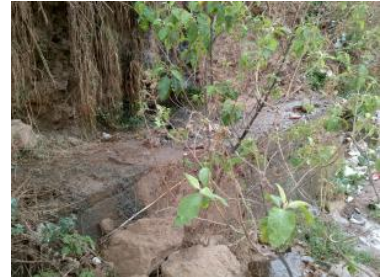
6

Elementos Conformantes:	Unidad:	Metrado:
216 - SUBESTRUCTURA - ZAPATA DE CONCRETO ARMADO PARA ESTRIBOS	m3	106.04

Se observa material de arrastre, moho y presencia de maleza. Por lo cual se recomienda realizar limpieza de puentes (Limpieza de material de arrastre y eliminación de maleza, Manual de Carreteras Mantenimiento o Conservación Vial, Sección 1102). Asimismo, la zapata no presenta socavación.

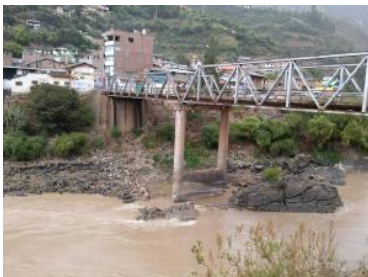
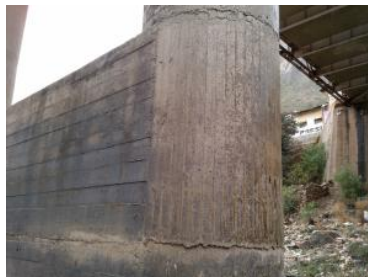
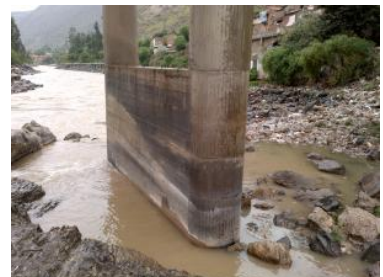
7

Elementos Conformantes:	Unidad:	Metrado:
241 - SUBESTRUCTURA - ELEVACIÓN DE PILARES CONCRETO ARMADO	m3	104.17

Se observa decoloración en el elemento y moho en la parte superior de esta. Por lo cual se recomienda realizar limpieza de superficies de puentes de concreto (Hidrolimpieza, Manual de Carreteras Mantenimiento o Conservación Vial, Sección 1115) y posteriormente a ello se recomienda realizar pintado de elementos de puentes de concreto (Pintura cementicia antihongos, Manual de Carreteras Mantenimiento o Conservación Vial, Sección 1117).

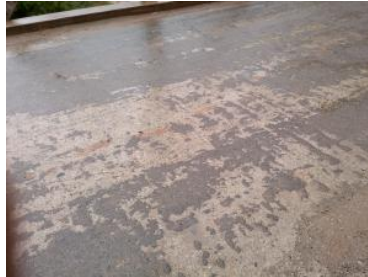
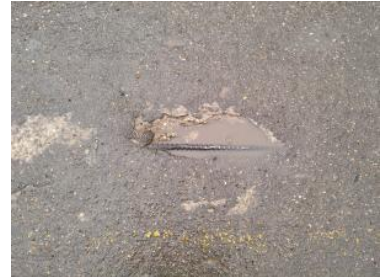
8

Elementos Conformantes:	Unidad:	Metrado:
301 - DETALLES - CAPA ASFALTO	m2	471.90

Se puede observar que presenta desgaste superficial, material de arrastre en los bordes y fisuras superficiales. como también se observa en la losa desprendimiento de concreto con exposición del acero de refuerzo. Por lo cual se recomienda realizar limpieza de puentes (Limpieza de material de arrastre, Manual de Carreteras Mantenimiento o Conservación Vial, Sección 1102), posteriormente se recomienda realizar reparación superficial de elementos de concreto (Manual de Carreteras Mantenimiento o Conservación Vial, Sección 1106), sellado de fisuras y el pintado de la señalización horizontal ya que no existe.

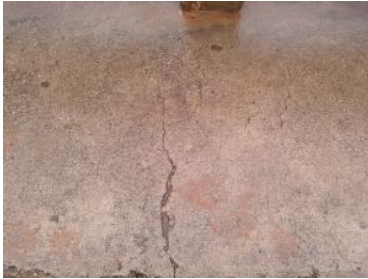
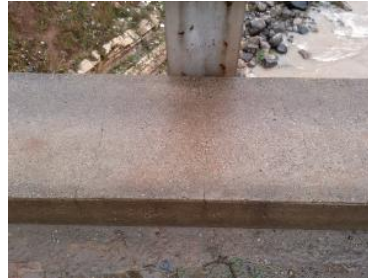
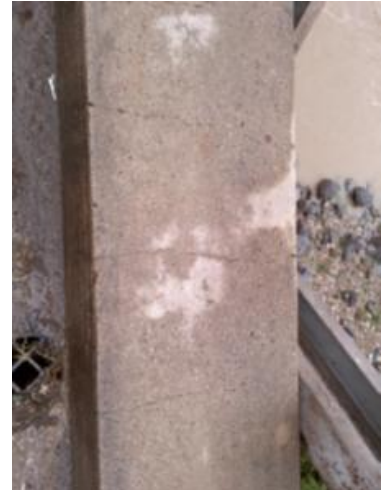
9

311 - DETALLES - VEREDA CONCRETO

Se observa presencia de fisuras menores a 5mm de espesor. Por lo cual, se recomienda realizar la reparación superficial de elementos de concreto (Sellado de fisuras, Manual de Carreteras Mantenimiento o Conservación Vial, Sección 1106). Asimismo, se recomienda realizar mapeo y monitoreo.

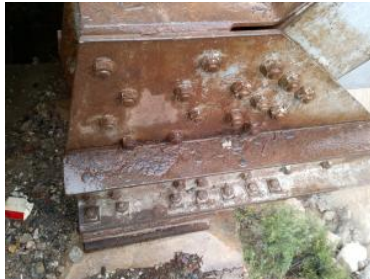
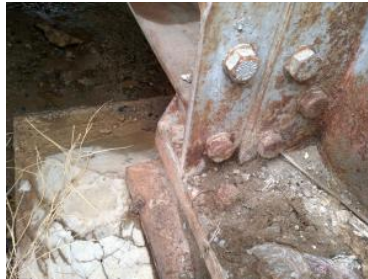
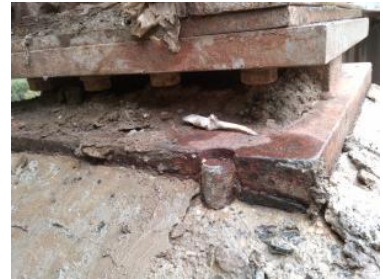
10

Elementos Conformantes:	Unidad:	Metrado:
324 - DETALLES - APOYO ARTICULADO DE ACERO	und.	4.00

Se observa el elemento metálico con material de arrastre y oxidación. Por lo cual, se recomienda realizar limpieza de superficie de puentes metálicos (Manual de Carreteras Mantenimiento o Conservación Vial, Sección 1116) y posteriormente a ello se recomienda realizar la conservación de la pintura de puentes metálicos (Arenado y pintado, Manual de Carreteras Mantenimiento o Conservación Vial, Sección 1129).

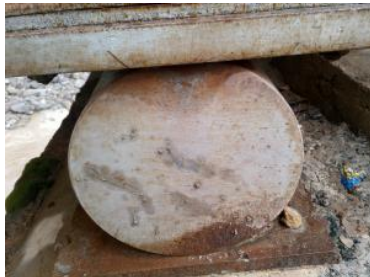
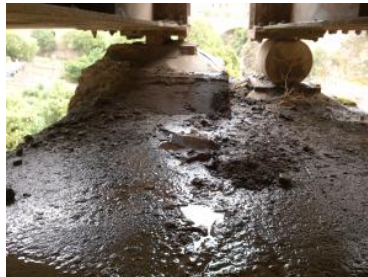
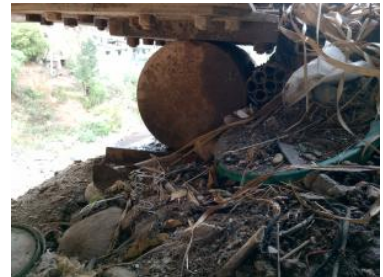
11

Elementos Conformantes:	Unidad:	Metrado:
325 - DETALLES - APOYO ROLLER ACERO	und.	2.00

Se observa la cajuela con sedimentos y otros. Además, se observa el apoyo roller con presencia de oxidación. Por lo cual, se recomienda realizar limpieza de puentes (Eliminación de materiales acumulados, Manual de Carreteras Mantenimiento o Conservación Vial, Sección 1102) y posteriormente a ello se recomienda realizar la conservación de la pintura de puentes metálicos (Arenado y pintado, Manual de Carreteras Mantenimiento o Conservación Vial, Sección 1129).

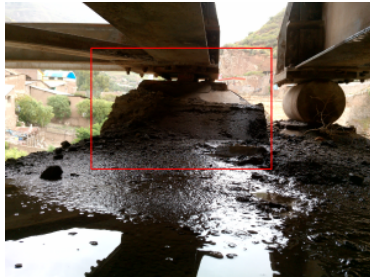
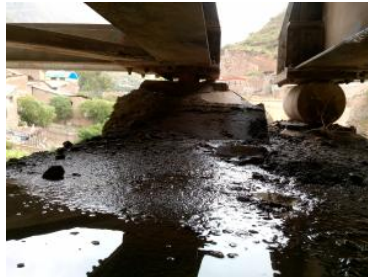
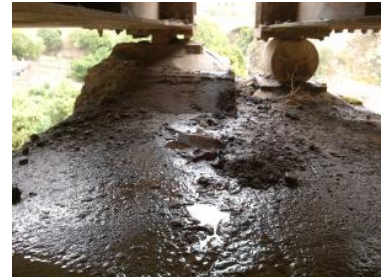
12

<b>Elementos Conformantes:</b>	<b>Unidad:</b>	<b>Metrado:</b>
326 - DETALLES - APOYO ROCKER ACERO	und.	2.00

Se observa la cajuela con sedimentos y otros. Además, se observa el apoyo rocker con presencia de oxidación. Por lo cual, se recomienda realizar limpieza de puentes (Eliminación de materiales acumulados, Manual de Carreteras Mantenimiento o Conservación Vial, Sección 1102) y posteriormente a ello se recomienda realizar la conservación de la pintura de puentes metálicos (Arenado y pintado, Manual de Carreteras Mantenimiento o Conservación Vial, Sección 1129).

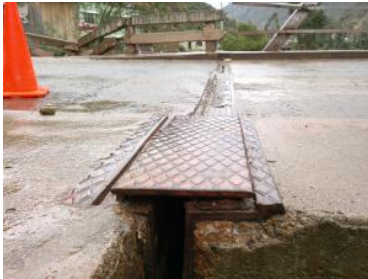
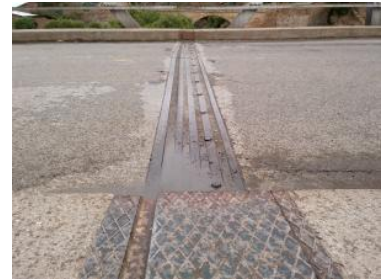
13

**SECCION (F1) : RELACION DE ELEMENTOS CONFORMANTES DEL PUENTE****Elementos Conformantes:**344 - DETALLES - JUNTA DE EXPANSIÓN,  
TIPO COMPRESIBLE / EXPANDIBLE SÓLIDO**Unidad:**

Se observa el elemento con presencia de oxidación superficial, suciedad y no funcionalidad acumulación de material de arrastre y falta de pernos. Por lo cual, se recomienda colocar material sellante. Además, se recomienda realizar reemplazo de juntas de dilatación (Manual de Carreteras Mantenimiento o Conservación Vial, Sección 1121).

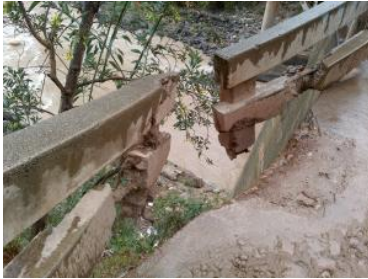
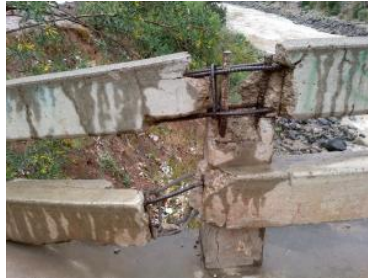
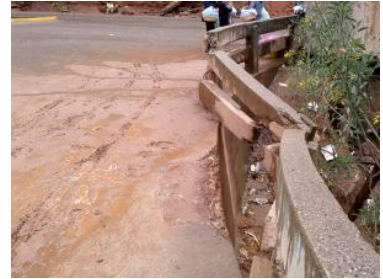
14

Elementos Conformantes:	Unidad:	Metrado:
352 - DETALLES - BARANDAS DE CONCRETO	ml	71.20

Vista de barandas de concreto en el acceso. Se observa deterioro por impacto vehicular, se puede visualizar la armadura de refuerzo con presencia de oxidación. Por lo cual se recomienda realizar conservación de barandas (Reemplazo de barandas de concreto, Manual de Carreteras Mantenimiento o Conservación Vial, Sección 1113).

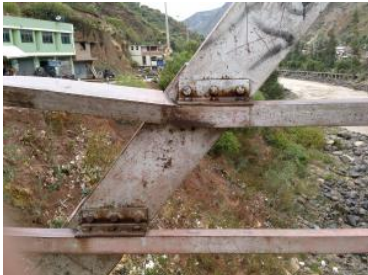
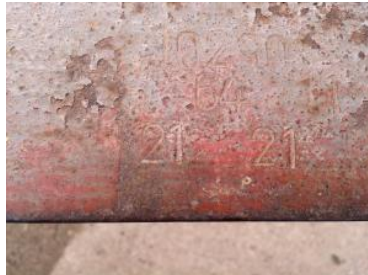
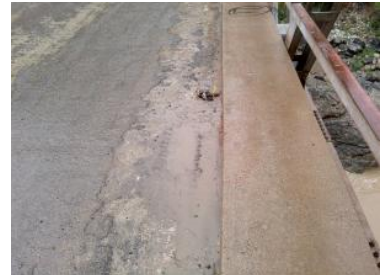
15

Elementos Conformantes:	Unidad:	Metrado:
353 - DETALLES - BARANDAS DE ACERO	ml	71.20

Se observa oxidación superficial y presencia de daño por colisión. Por lo cual, se recomienda realizar (Reparación de barandas de acero, Manual de Carreteras Mantenimiento o Conservación Vial, Sección 1113).

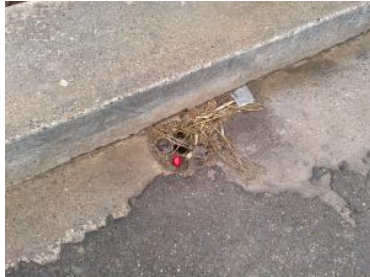
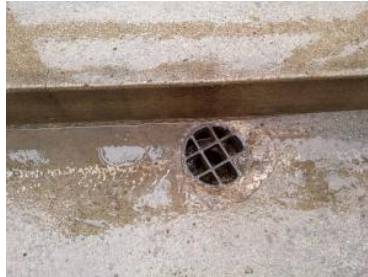
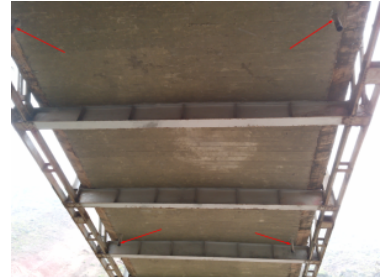
16

<b>Elementos Conformantes:</b>	<b>Unidad:</b>	<b>Metrado:</b>
371 - DETALLES - TUBERÍAS METÁLICAS	und.	10.00

Se observa la rejilla y tubo metálico con obstrucción, oxidación superficial que podría llevar a la corrosión del material. Por lo cual se recomienda realizar conservación de dispositivos de drenaje del tablero del puente (Manual de Carreteras Mantenimiento o Conservación Vial, Sección 1127). Además, se recomienda realizar sellado de la separación de tubería de drenaje.

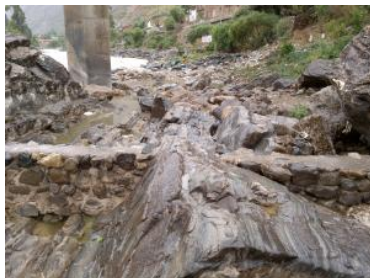
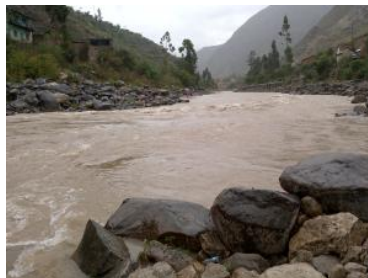
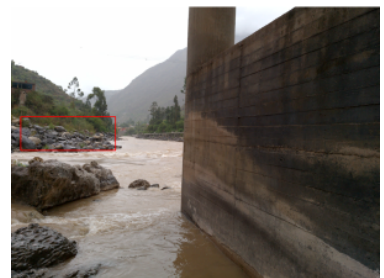
17

<b>Elementos Conformantes:</b>	<b>Unidad:</b>	<b>Metrado:</b>
401 - CAUCE - MÁRGENES DEL RÍO	ml	300.00

Se observa presencia de bolonería y vegetación. Por lo cual se recomienda realizar limpieza de cauces (desbroce, Manual de Carreteras Mantenimiento o Conservación Vial, Sección 1101).

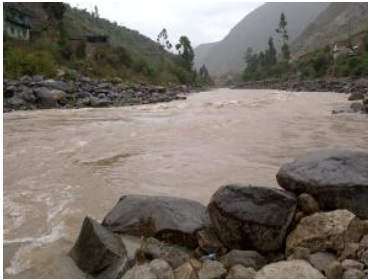
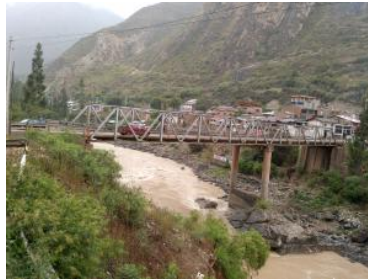
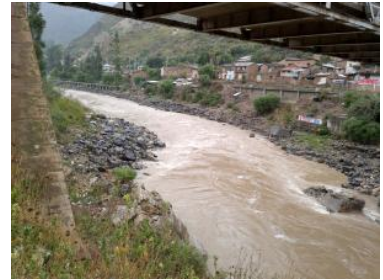
18

**Elementos Conformantes:** 402 - CAUCE - LECHO DEL RÍO      **Unidad:** ml      **Metrado:** 300.00

Se observa que el cauce presenta bolonería en los márgenes. Por lo cual se recomienda realizar limpieza de cauces (Manual de Carreteras Mantenimiento o Conservación Vial, Sección 1101).

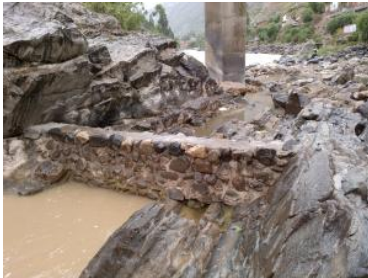
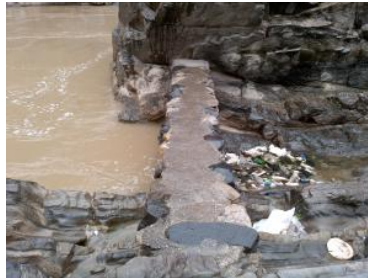
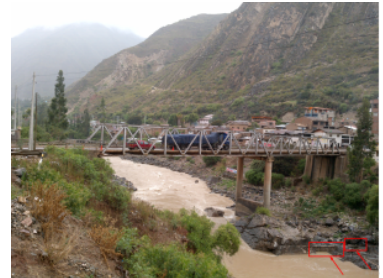
19

**Elementos Conformantes:** 405 - CAUCE - PROTECCION CONTRA SOCAVACION      **Unidad:** ml      **Metrado:** 6.00

Se observa un muro de mampostería de piedra que colaboran con el cuidado de los pilares para no ser afectados por la socavación. Por lo cual, se recomienda resanar el muro.

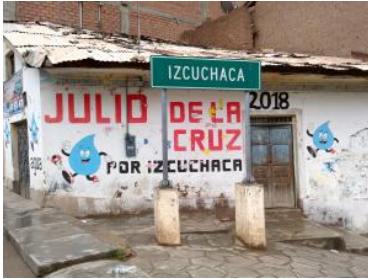
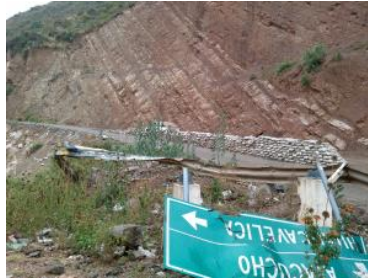
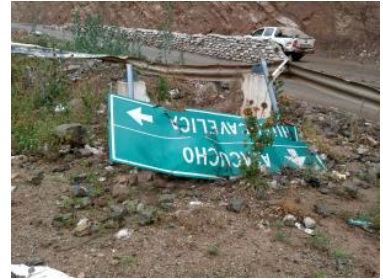
20

<b>Elementos Conformantes:</b>	<b>Unidad:</b>	<b>Metrado:</b>
501 - ACCESOS - SEÑALIZACIÓN	und.	3.00

Se observa señal informativa del acceso izquierdo en completo deterioro, desplomo del cartel. Se recomienda realizar según lo estipulado en los estudios de "Topografía, Diseño Vial y señalización" se debe realizar el mantenimiento determinado en dicha especialidad. Además, no se observa señales reglamentarias ni preventivas en ambos accesos. Como también se observa señal informativa del acceso derecho en buen estado, sólo con un ligero deterioro de la pintura. Por lo cual, se recomienda realizar según lo estipulado en los estudios de "Topografía, Diseño Vial y señalización" se debe realizar el mantenimiento determinado en dicha especialidad.

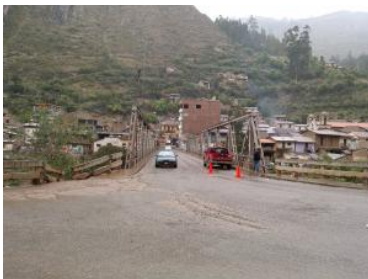
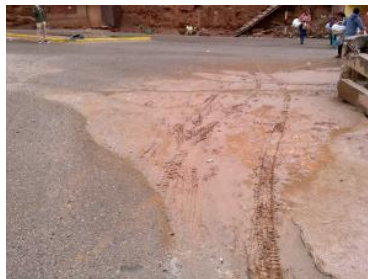
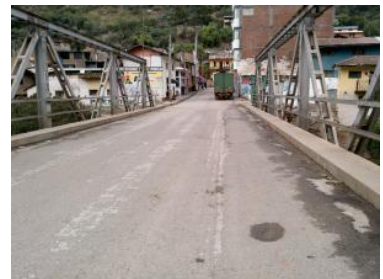
21

<b>Elementos Conformantes:</b>	<b>Unidad:</b>	<b>Metrado:</b>
530 - ACCESOS - VISIBILIDAD	ml	80.00

Se observa visibilidad poco limitada debido a la distancia mínima entre el puente y la ciudad con presencia de edificaciones que obstaculizan la vista. Se recomienda colocar señal horizontal y vertical asimismo, colocar señal de puente angosto (P-40). Asimismo, se recomienda colocar señales preventivas y reglamentarias en ambos accesos.
