## BITACORA ELECTRÓNICA DE OBRA

<b>Confirma Bitacora:</b> Si	<b>Nro Informe:</b> 185	<b>Fecha Informe:</b> 21-09-2019	<b>Nombre De La Obra:</b> Carretera Moquegua - Omate - Arequipa Tramo: II km. 35 al km. 153,50	<b>Personal Encargado:</b> LUZMILA GUERRA MOTTA	
<b>Foto Bitacora:</b>	<b>Foto Bitacora 2:</b>	<b>Foto Bitacora 3:</b>	<b>Foto Bitacora 4:</b>	<b>Foto Bitacora 5:</b>	<b>Foto Bitacora 6:</b>

Construcción de Puente: Relleno y drenaje en puente Moro Moro ubicado en el km 89+750 aproximadamente

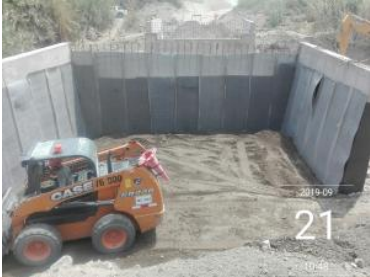
**Foto1:**

De las actividades de construcción en el puente Moro Moro, se aprecia:

- Relleno compactado en estribos, con material previamente seleccionado y transportado.
- Colocación de geotextil de drenaje tridimensional entre cuerpo de estribo izquierdo y material de relleno.
- Preparación de base de concreto simple para tubería de drenaje en estribo derecho.
- Limpieza y preparación de base para construcción de falso puente
- El proceso de relleno compactado se realiza con el apoyo de un rodillo de 2 Tn y un mini cargador.
- El proceso de limpieza para construcción de base de falso puente se realiza con el apoyo de una excavadora sobre orugas y vibro pisón manual.
