BITACORA ELECTRÓNICA DE OBRA

REGISTRO DE LA BITACORA Y FOTO DEL CUADERNO DE OBRA

Confir ma Bitaco ra: Si	Nro Inform e: 186	Fecha Informe: 23-09-2019	Nombre De La Obra: Carretera Moquegua - Omate - Arequipa Tramo: Il km. 35 al km. 153,50	Personal Encargado: LUZMILA GUERRA MOTTA					
Foto Bitacora:	Foto Bitacora 2:	Foto Bitacora 3:	Foto Bitacora 4:	Foto Bitacora 5:	Foto Bitacora 6:

Labores realizadas respecto a la ejecución contractual y de reconstrucción de obra.

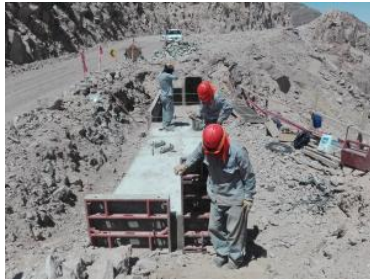
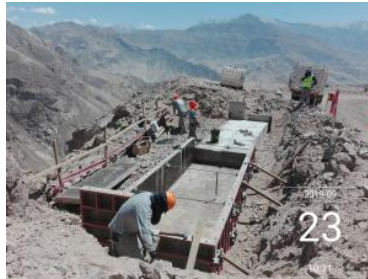
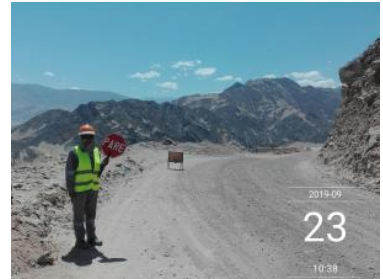
Obras de arte: Encofrado para zapatas para muro de contención ubicado entre los kms 59+300 @ 59+310 aproximadamente.

De las actividades de construcción para muro de contención ubicado entre los kms 59+300 @ 59+310 aproximadamente, se aprecia:

- Encofrado para zapata de muro de contención de concreto ciclópeo.
- Vigía hacia el final del tramo.
- El área de construcción del muro se encuentra limitada por una berma provisional de tierra, sin embargo el acceso peatonal hacia dicho muro se encuentra en proceso.

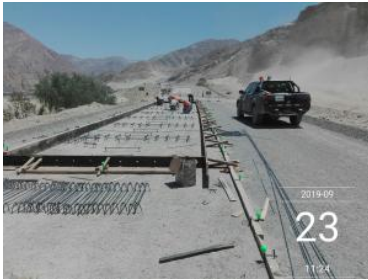
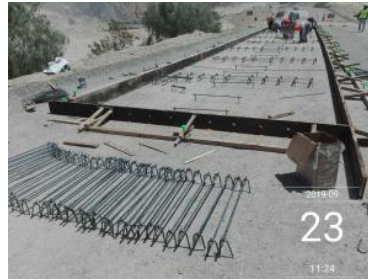
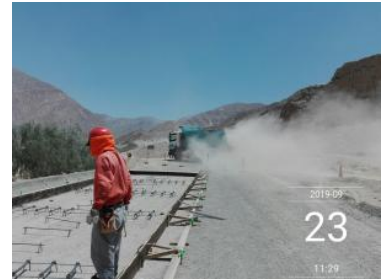
Insuficiente mantenimiento de carretera mediante riego de vías, sobre todo entre los kms 84+230 @ 84+360 aproximadamente, donde se vienen desarrollando actividades de construcción de pavimentos y que del paso de vehículos se genera gran cantidad de polvareda lo cual podría poner en riesgo la salud del personal de obra en este tramo

Pavimentos: Encofrado y colocación de conectores y dowells para construcción de pavimento rígido entre los kms 84+230 @ 84+360 aproximadamente.

De las actividades de construcción de pavimento rígido entre los kms 84+230 @ 84+360 aproximadamente, se aprecia:

- Encofrado para pavimentos en diferentes sectores del tramo indicado.
- Colocación de conectores y dowells en diferentes sectores del tramo indicado
- Se realizan controles topográficos por parte del Consorcio Contratista CVDS.
- Generación de polvareda por el paso de vehículos que pudieran poner en riesgo la salud de los trabajadores

Se sugiere que el Consorcio Contratista - CVDS a través de la supervisión de obra – CSVA pudiera incrementar la frecuencia de riego en los diferentes sectores de la obra sobre todo en donde se realizan actividades de construcción a fin de minimizar los riesgos en la integridad física de los trabajadores así como mejorar la productividad de estos.
