BITACORA ELECTRÓNICA DE OBRA

Confir ma Bitaco ra: Si	Nro Inform e: 187	Fecha Informe: 24-09-2019	Nombre De La Obra: Carretera Moquegua - Omate - Arequipa Tramo: II km. 35 al km. 153.50	Personal Encargado: LUZMILA GUERRA MOTTA	
Foto Bitacora:	Foto Bitacora 2:	Foto Bitacora 3:	Foto Bitacora 4:	Foto Bitacora 5:	Foto Bitacora 6:

Labores realizadas respecto a la ejecución contractual y de reconstrucción de obra.

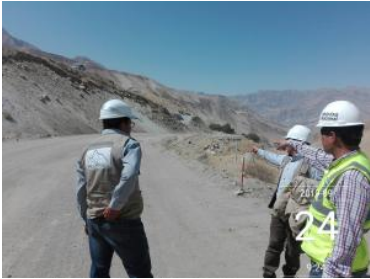
Foto1:

Actividades:
Acompañamiento en la evaluación visual del posible cambio de trazo a realizarse en el sector San Juan y entre los kms 103+700 @ 108+400 aproximadamente.

CDescripcion _____:
Con la participación de los ingenieros Gabriel Beltrán y Hugo de la Cruz especialistas de la sub dirección de obras de PVN y de trazo y topografía del Consorcio Supervisor –CSVA respectivamente, además del arqueólogo Richard Alegría, se realizó la evaluación visual del posible cambio de trazo a realizarse en el sector San Juan y entre los kms 103+700 @ 108+400 aproximadamente, los cuales fueron presentados por el Consorcio Contratista a través del Consorcio Supervisor de Obra –CSVA como necesidades de obra.

1 La necesidad de cambio de trazo en el sector San Juan, se da por presencia de restos arqueológicos, por lo que la Dirección de Cultura Moquegua sugirió dicho cambio. Verificandose en campo la propuesta realizada por la Supervisión de obra a fin de la elaboración del expediente de adicionales de obra correspondientes.

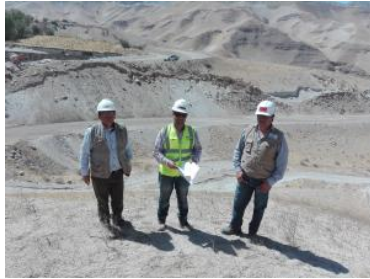
Foto2:

La necesidad de cambio de trazo entre los kms 103+700 @ 108+400 aproximadamente, se daría por la presencia excesiva de ceniza volcánica (incluso en alturas de 6.00m), por el tramo propuesto en el expediente técnico contratado, lo cual generaría costos excesivos en su construcción.
