BITACORA ELECTRÓNICA DE OBRA

Confir ma Bitaco ra: Si	Nro Inform e: 199	Fecha Informe: 24-09-2019	Nombre De La Obra: Construccion y Mejoramiento de la Carretera llave- Mazocruz	Personal Encargado: CUTIPA MONZON NESTOR ARNULFO
---	-------------------------------------	-------------------------------------	--	---

REPORTE DEL 24 DE SETIEMBRE DEL 2019

PANEL FOTOGRAFICO

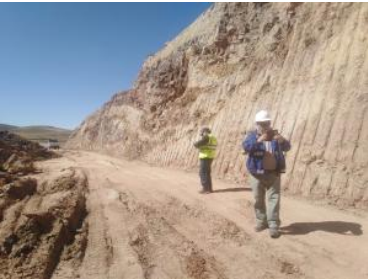
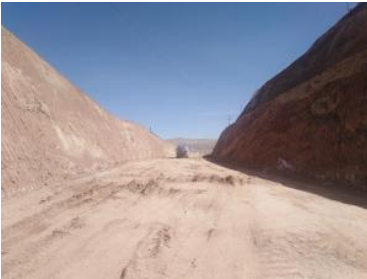
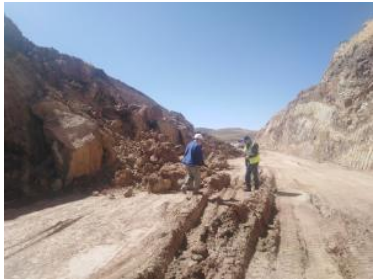
Actividades:
CORTE CERRADO 33+560

CDescripcion_____:
ING. JHONY SALAS E ING. ARMANDO MONTOYA ESPECIALISTAS EN GEOLOGIA Y GEOTECNICA DEL PROVIAS NACIONAL Y HOB CONSULTORES RESPECTIVAMENTE.
VISITA DE INSPECCION, EN ESTA PROGRESIVA DERRUMBE Y FILTRACIONES DE AGUA.

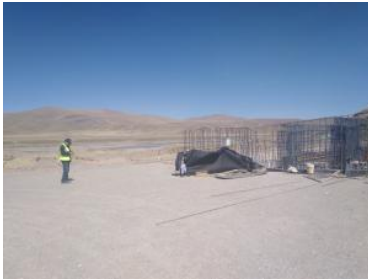
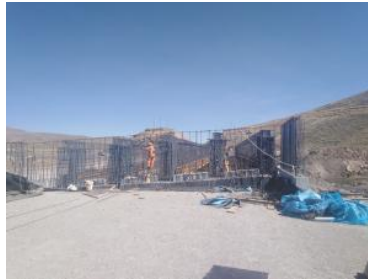
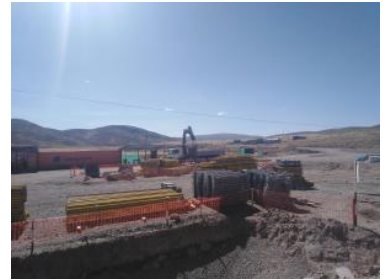
Actividades:
 PUENTE LLINQUI (L=36.30 M)

CDescripcion_____:
 VERIFICACIÓN EN LA PROGRESIVA KM 33+760 POR LOS ESPECIALISTAS DEL PVN Y LA SUPERVISIÓN DEL TEMA GEOLÓGICO Y GEOTECNICO

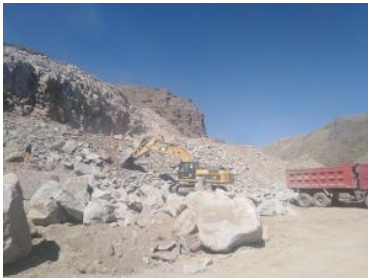
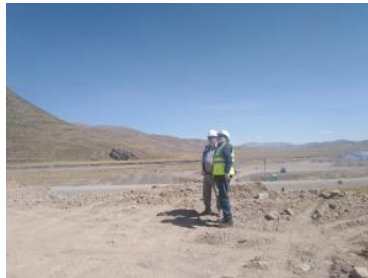
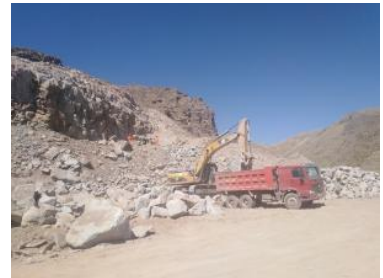
Actividades:
 CANTERA DE ROCA N° 12 KM 39+250

CDescripcion_____:
 VERIFICACIÓN DEL TIPO DE ROCA Y POTENCIA DE CANTERA.

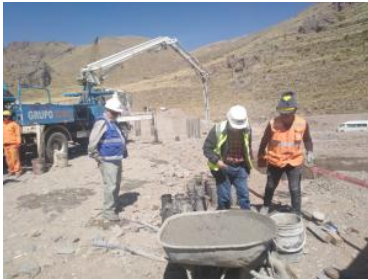
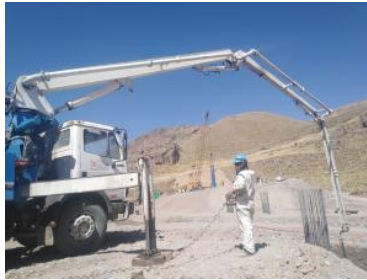
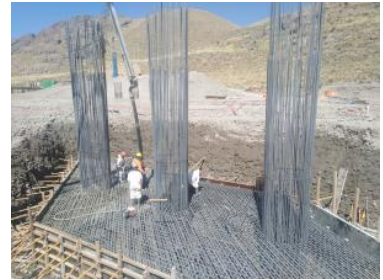
Actividades:
 PUENTE UNTAVE (L=90.00)

CDescripcion_____:
 VACIADO DE LA ZAPATA DEL PILAR DERECHO UBICADO EN LA PROGRESIVA KM 40+050

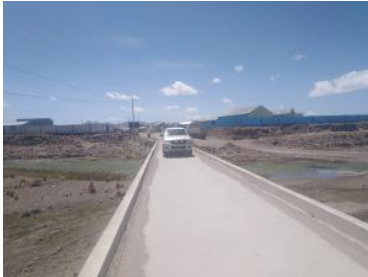
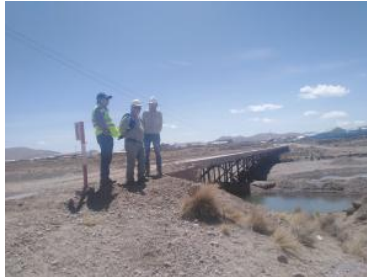
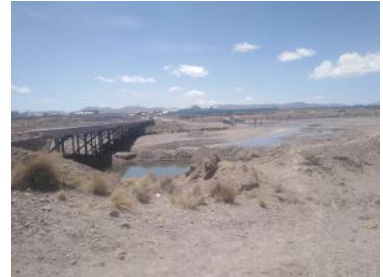
Actividades:
 PUENTE CONDURIRI (L=140 M)

CDescripcion_____:
 UBICADO EN LA PROGRESIVA KM 59+300, VISITA DE INSPECCIÓN DEL ESP. GEOLOGÍA Y ENOTECNIA DEL PVN ING. JHONY SALAS, SOBRE EL TEMA DE ADICIONALES PARA ESTE PUENTE.

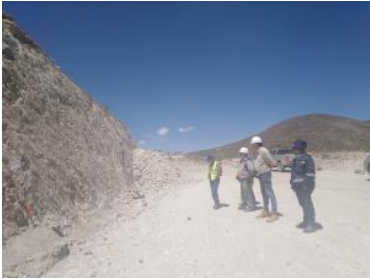
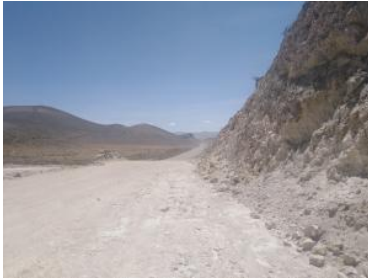
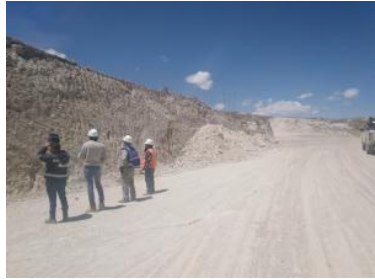
Actividades:
INESTABILIDAD DE TALUDES KM 69+140

CDescripcion_____:
MATERIAL EN CORTE PRESENTA INESTABILIDAD DE TALUDES EN LA PROGRESIVA KM 69+140, VERIFICARON NECESIDAD DE BANQUETAS, RE CLASIFICACIÓN DE MATERIAL Y TENDIDO DE TALUDES

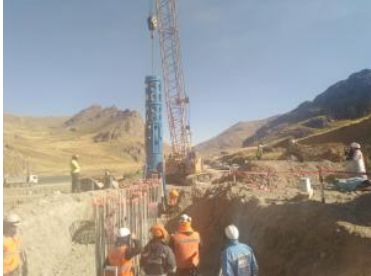
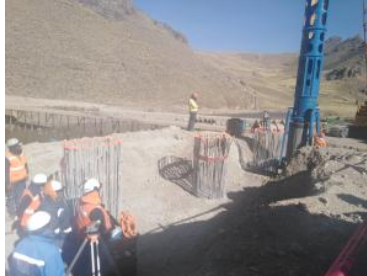
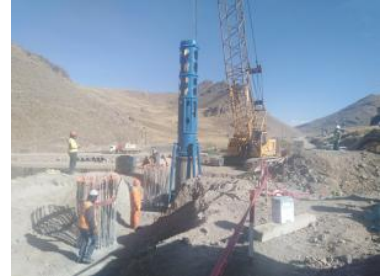
Actividades:
PUENTE UNTAVE (KM 40+050 L=90.00M)

CDescripcion _____:
PRUEBA DE INTEGRIDAD Y PRUEBA DINÁMICA DE LOS PILOTES DEL ESTRIBO IZQUIERDO DEL PUENTE UNTAVE, CON PRESENCIA DE LOS ING. ESPECIALISTAS EN GEOLOGÍA Y GEOTECNIA DEL PVN Y DE LA SUPERVISIÓN, ENTRE OTROS ESP. COMO CALIDAD, PUENTES DEL CONTRATISTA Y SUPERVISIÓN.
