BITACORA ELECTRÓNICA DE OBRA

Confirma Bitacora: Si
Nro Informe: 190
Fecha Informe: 30-09-2019
Nombre De La Obra: Carretera Moquegua - Omate - Arequipa Tramo: Il km. 35 al km. 153.50
Personal Encargado: LUZMILA GUERRA MOTTA

Construcción puente Tamaña

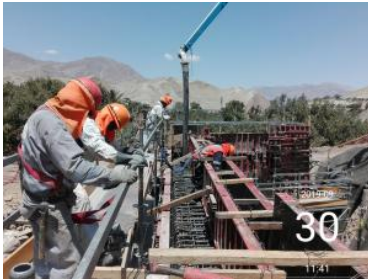
Foto1:

Se realiza el vertido de concreto (segundo nivel) en el estribo derecho del puente Tamaña, ubicado entre los kms 101+370 @ 101+380 aproximadamente.

Se aprecia señalización de seguridad en el tramo intervenido, todo el personal se encuentra laborando con arnes de seguridad el cual es sujeto a los andamios previamente habilitados y aprobados.

Se cuenta con 3 unidades de camión mixer para el proceso de vertido de concreto en el estribo derecho que aproximadamente será de 35 m3.
