BITACORA ELECTRÓNICA DE OBRA

Confirma Bitacora: Si
Nro Informe: 201
Fecha Informe: 14-10-2019
Nombre De La Obra: Carretera Moquegua - Omate - Arequipa Tramo: Il km. 35 al km. 153.50
Personal Encargado: LUZMILA GUERRA MOTTA

Movimiento de tierras: Voladura de rocas y posterior limpieza entre los kms 132+320 @ 132+430

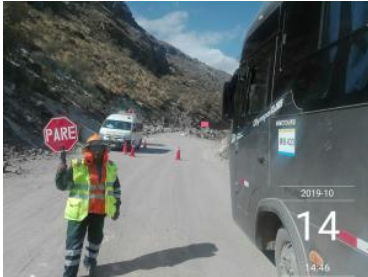
Foto1:

De acuerdo a la programación realizada para la presente semana se realiza la voladura de rocas (en banqueta) entre los 132+320 @ 132+430 con un volumen de remoción de 406.00 m3

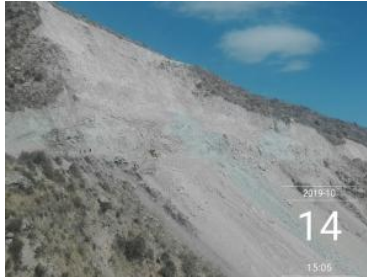
Foto2:

La limpieza y habilitación de tránsito vehicular post voladura de rocas y a nivel de plataforma se realiza con un tractor sobre orugas.

Se ha tomado conocimiento de fallas en la excavadora sobre orugas que tenía programado realizar la limpieza de material en la banqueta donde se realizaron los procesos de voladura de rocas. La falta del retiro de este material y dado el tránsito pesado en el sector podría tener como consecuencia la caída de estas piedras (por encontrarse sueltas), poniendo en riesgo la transitabilidad peatonal (personal de obra) y vehicular.

De las actividades de voladura de rocas y posteriores a estas (limpieza y habilitación del tránsito vehicular y peatonal), se sugiere que los especialistas en Seguridad y Salud tanto del Contratista – CVDS y Supervision – CSVA, pudieran tomar las previsiones del caso a fin de dotar de los equipos y maquinaria necesarios a fin de disminuir los riesgos en la transitabilidad peatonal (personal de obra y visitantes) y vehicular en el sector.

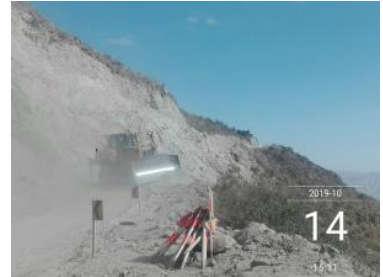
Foto3:

Después de la voladura de rocas se procede a la limpieza y habilitación de tránsito vehicular, apreciándose que las vigías en el tramo no cuentan con radios de comunicación pese a estar ubicadas a aproximadamente 500 m, del punto de trabajo.
