BITACORA ELECTRÓNICA DE OBRA

Confir ma Bitaco ra: Si	Nro Inform e: 211	Fecha Informe: 25-10-2019	Nombre De La Obra: Carretera Moquegua - Omate - Arequipa Tramo: II km. 35 al km. 153.50	Personal Encargado: LUZMILA GUERRA MOTTA
-------------------------------------	----------------------------	------------------------------	--	---

Inspección visual de actividades de construcción de obra.

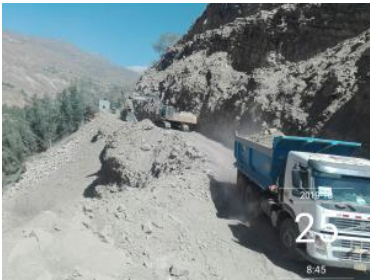
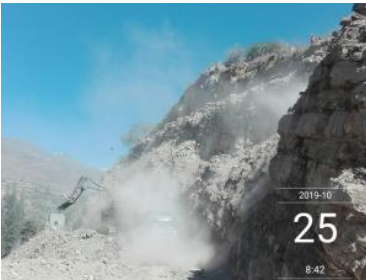
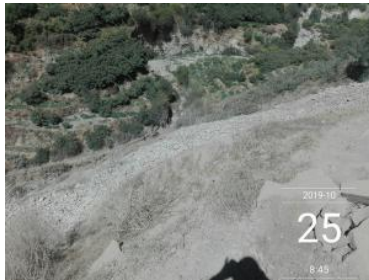
1

De las actividades de limpieza de plataforma y desquinche de taludes post voladura de rocas, se observa que parte del material viene cediendo hacia el talud inferior.

Actividades:
Movimiento de tierras: limpieza y desquinche de talud post voladura de rocas entre los kms 110+840@110+965

CDescripcion_____:
De las actividades de limpieza y desquinche de talud post voladura de rocas entre los kms 110+840@110+965:

- Las actividades de limpieza de plataforma, desquinche de taludes, carguío, transporte y depósito de material se desarrollan con el apoyo de una excavadora sobre orugas y volquetes, tomándose conocimiento que el material excedente es transportado al DME ubicado en el km 107+270.
- Se observa que parte del material removido y de la limpieza que se viene realizando a efectos de la voladura de rocas efectuada el 24.10.2019 ha cedido y viene cediendo hacia el talud inferior.
- Se toma conocimiento que en horas de la tarde del día de ayer se presentó un derrumbe, en el tramo citado, lo cual dificulta las actividades de limpieza en proceso.

Se sugiere que las actividades de limpieza de plataforma y desquinche de taludes post voladura de rocas se realizan con mayor cuidado a fin de evitar afectaciones al medio ambiente y/o falsos rellenos. Además que el especialista en Medio Ambiente de la DS de PVN, pudiera verificar las actividades inherentes a su especialidad en la construcción del presente proyecto.

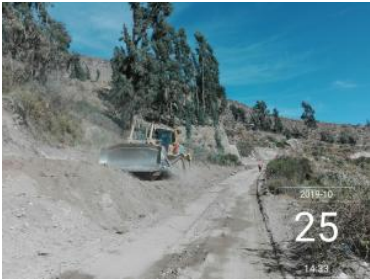
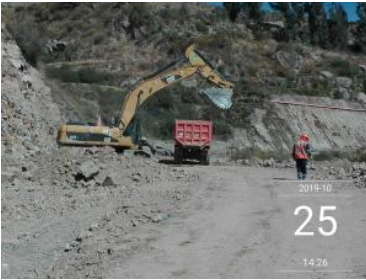
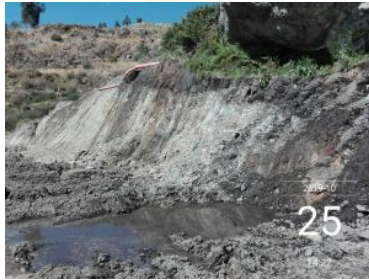
2

Actividades:
Movimiento de tierras: Corte en talud y piso entre los kms 151+900@151+130

De las actividades de corte en talud y piso entre los kms 151+900@151+130:
•Las actividades de corte de talud en material aparentemente suelto, carguío, transporte y depósito de material excedente se realizan con el apoyo de una excavadora sobre orugas y volquetes, tomándose conocimiento que el material excedente es transportado al DME ubicado en el km 148+100.
•Se observa presencia de canales y pases de riego y agua superficial.
•Las actividades de corte a nivel de piso, carguío, transporte y depósito de material excedente se realizan con el apoyo de un tractor sobre orugas y volquetes, tomándose conocimiento que el material excedente es transportado al DME ubicado en el km 148+100.
