BITACORA ELECTRÓNICA DE OBRA

Confir ma Bitaco ra:	Nro Inform e:	Fecha Informe:	Nombre De La Obra:	Personal Encargado:
	3	12-11-2019	Carretera Oyon - Ambo, Tramo I: Oyon - Desvío Cerro de Pasco	LUCIO ISAIAS ANAMARIA RUIZ

PANEL FOTOGRAFICO

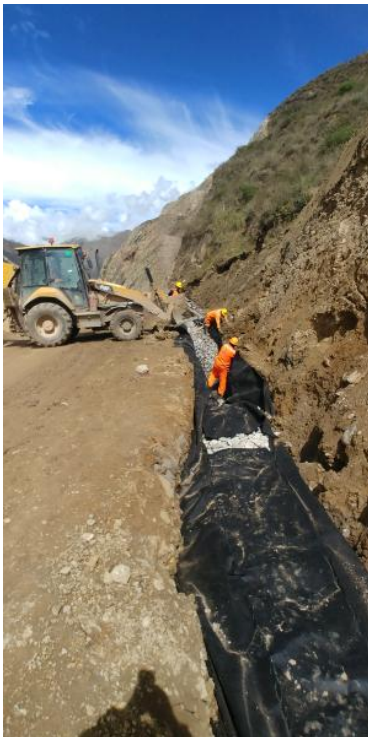
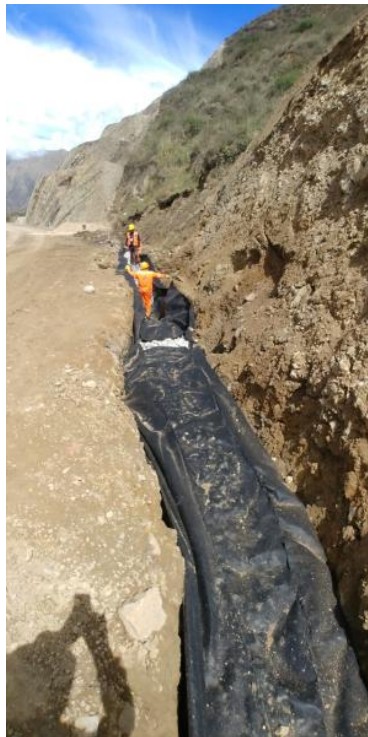
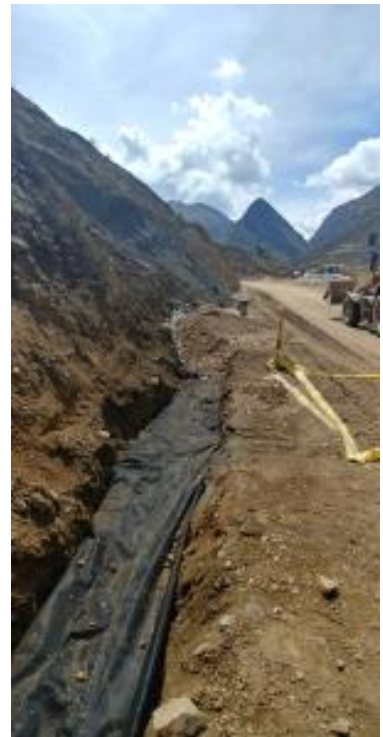
Construccion de subdren con geotextil

Trabajos de excavación, instalación de geotextil y relleno con over. Partida: construcción de subdren con geotextil Km. 136+070

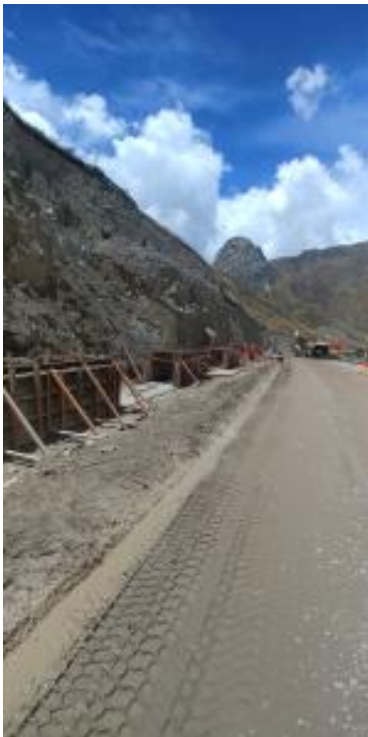
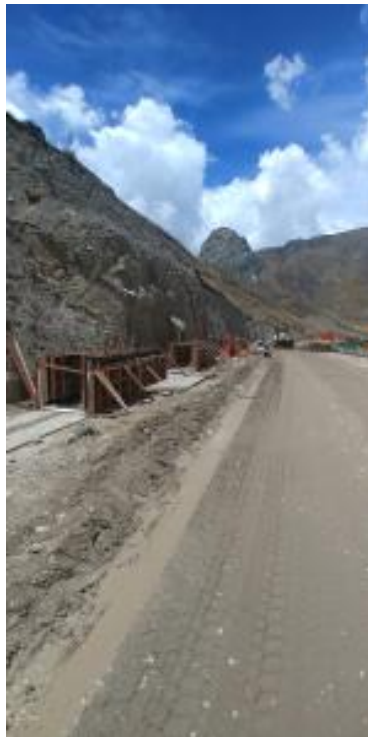
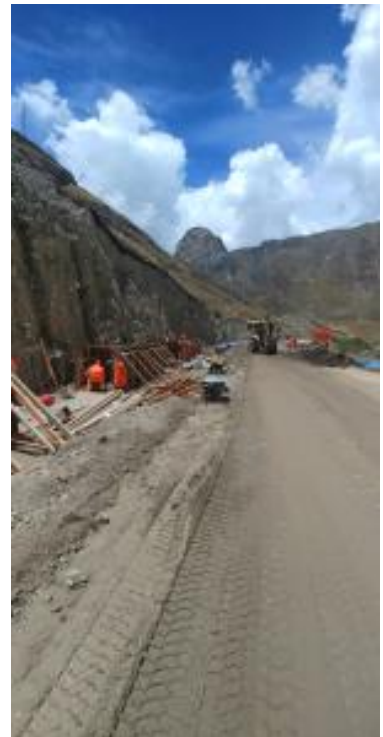
Construcción de subdren, encofrado de canal de concreto y vaciado

Inicialmente se construye el subdren con over y malla geosintética, luego superficialmente el canal rectangular Km. 149+550
