MINISTERIO DE TRANSPORTES Y COMUNICACIONES

## BITACORA ELECTRÓNICA DE OBRA

Confir ma Bitaco ra: Si	Nro Inform e: 233	Fecha Informe: 14-11-2019	Nombre De La Obra: Construccion y Mejoramiento de la Carretera llave- Mazocruz	Personal Encargado: CUTIPA MONZON NESTOR ARNULFO	Foto Bitacora:	Foto Bitacora 2:	Foto Bitacora 3:	Foto Bitacora 4:	Foto Bitacora 5:	Foto Bitacora 6:
-------------------------------------	----------------------------	------------------------------	---	--	----------------	------------------	------------------	------------------	------------------	------------------

REPORTE DEL 14 DE NOVIEMBRE DEL 2019

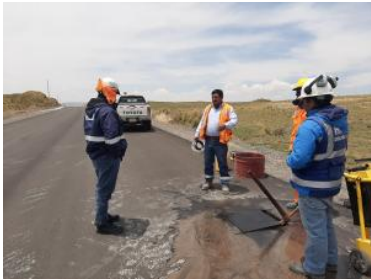
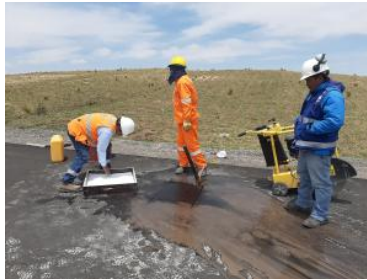
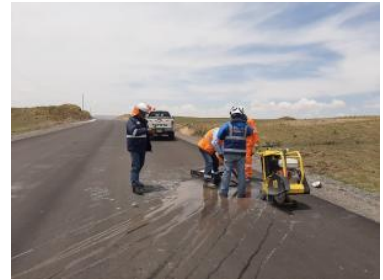
1

**Actividades:**  
 RUEDA DE HAMBURGO

**CDescripcion\_\_\_\_\_:**  
 OBTENCIÓN DE MUESTRA PARA ESPECÍMENES DE PRUEBA EN LA PROGRESIVA KM 5+600 LADO IZQUIERDO

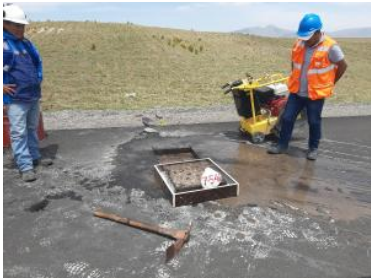
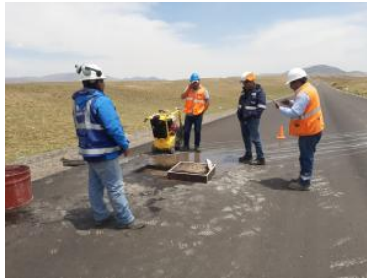
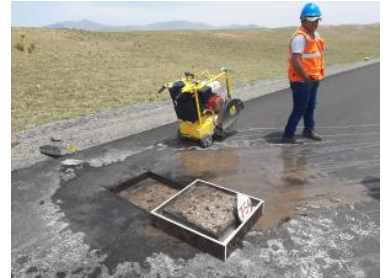
2

**Actividades:**  
 RUEDA DE HAMBURGO

**CDescripcion\_\_\_\_\_:**  
 OBTENCIÓN DE MUESTRA PARA LA PRUEBA DE RUEDA DE HAMBURGO EN LA PROGRESIVA KM 7+540 L.I.

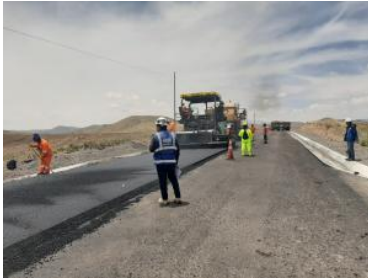
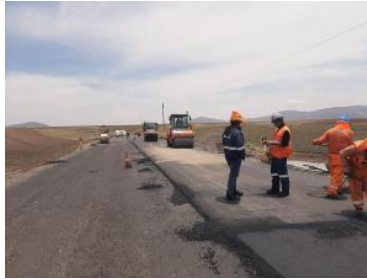
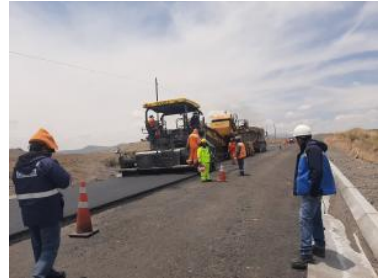
3

**Actividades:**  
 PAVIMENTO DE CONCRETO ASFÁLTICO EN CALIENTE

**CDescripcion** \_\_\_\_\_:  
 TREN DE ASFALTO COLOCADO DE MAC EN LA PROGRESIVA KM 10+380 SE TIENE LA PRESENCIA DEL ING. JORGE CARRASCO ESPECIALISTA EN CALIDAD DEL CONTRATISTA SAN JOSE

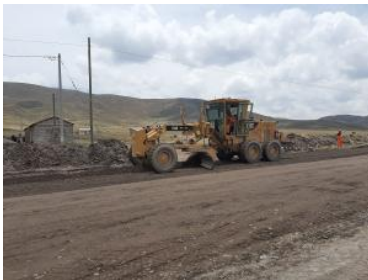
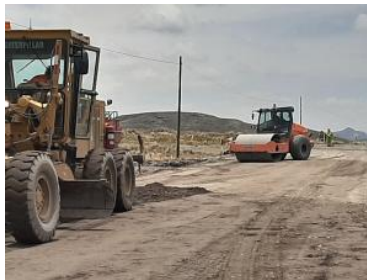
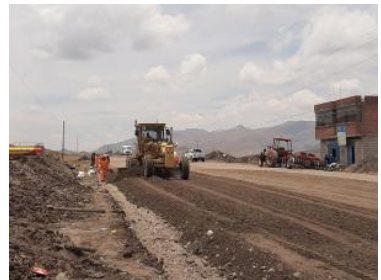
4

**Actividades:**  
 MEJORAMIENTO DE SUELOS

**CDescripcion** \_\_\_\_\_:  
 EXTENDIDO Y COMPACTADO EN ZONA DE MEJORAMIENTO APROBADO POR LA SUPERVISIÓN UBICADO EN LA PROGRESIVA KM 27+820

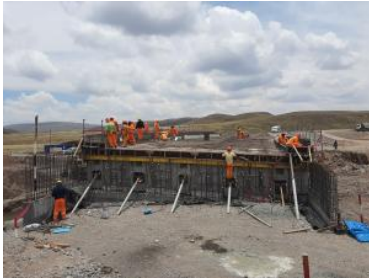
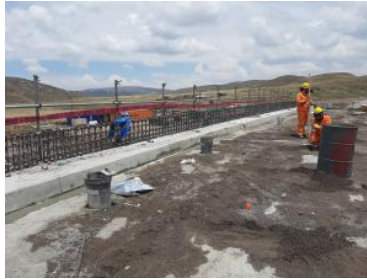
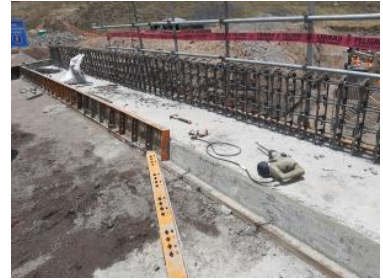
5

CON RESPECTO AL PUENTE LLINQUI SE VACIÓ LA LOSA Y VEREDA EL MARTE 12 DEL PRESENTE, EN ESTA VISITA SE PUEDE APRECIAR QUE EL VACIADO DE LA LOSA PRESENTA MAL ACABADO EN EL REGLEADO FINAL YA QUE PRESENTA ONDULACIONES MUY PEQUEÑAS PERO QUE NO TIENE UNA UNIFORMIDAD DE ACABADO CON LA PENDIENTE Y PERALTE DE LA LOSA.

DE ACUERDO AL EXPEDIENTE TÉCNICO SOBRE LA LOSA DEL PUENTE ESTA CONSIDERADO EL PAVIMENTO ASFÁLTICO CON UN ESPESOR DE 2 PULGADAS.

**Actividades:**  
 PUENTE LLINQUI (L=36.30 M, KM 33+760)

**CDescripcion** \_\_\_\_\_ :  
 DESENCOFRADO DE VEREDAS Y CURADO DE LOSA.  
 SE HA DETECTADO UN MAL ACABADO (REGLEADO) EN EL VACIADO DE LA LOSA.

SE RECOMIENDA A LA SUPERVISIÓN REALIZAR UNA EVALUACIÓN DE ESTA OBSERVACIÓN, SI ESTO AFECTA ESTRUCTURALMENTE AL TRABAJO DE LA LOSA Y PUENTE, ESTA DENTRO DE LOS PARÁMETROS Y/O QUE SOLUCIÓN SE DEBE REALIZAR FINALMENTE.

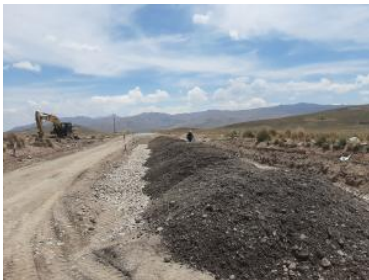
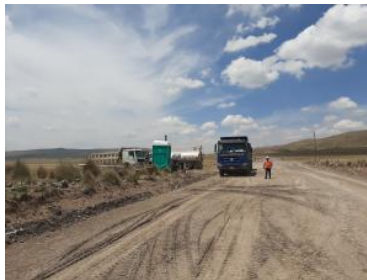
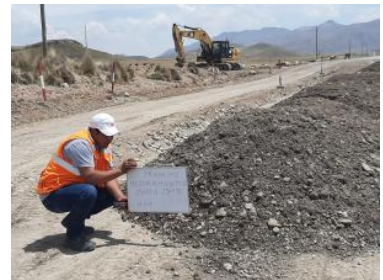
6

**Actividades:**  
 MEJORAMIENTO DE SUELOS

**CDescripcion** \_\_\_\_\_ :  
 TRABAJOS DE MEJORAMIENTO APROBADOS POR LA SUPERVISIÓN EN LA PROGRESIVA KM 29+360
