BITACORA ELECTRÓNICA DE OBRA

REGISTRO DE LA BITACORA Y FOTO DEL CUADERNO DE OBRA

Confirma Bitacora: Si	Nro Informe: 237	Fecha Informe: 20-11-2019	Nombre De La Obra: Construcción y Mejoramiento de la Carretera Ilave-Mazocruz	Personal Encargado: CUTIPA MONZON NESTOR ARNULFO
---------------------------------	----------------------------	-------------------------------------	---	---

REPORTE DEL 20 DE NOVIEMBRE DEL 2019

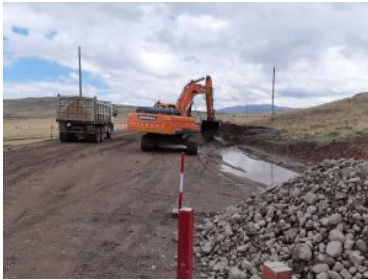
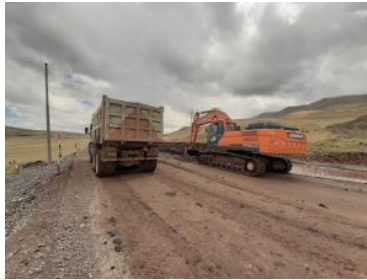
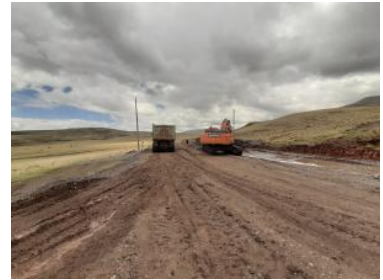
1

Actividades:
MEJORAMIENTO DE SUELOS

CDescripcion_____:
CORTE Y ELIMINACIÓN DE MATERIAL PARA MEJORAMIENTO UBICADO EN LA PROGRESIVA KM 26+700

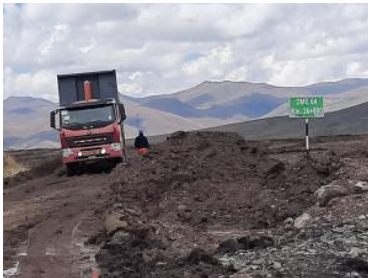
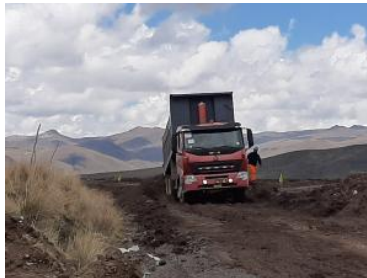
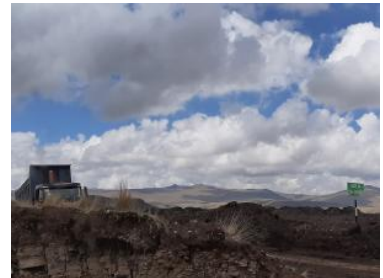
2

Actividades:
DME N° 04 KM 26+800

CDescripcion_____:
ELIMINACIÓN DE MATERIAL PROVENIENTE DE ZONA DE CORTE

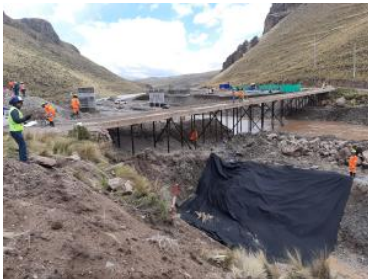
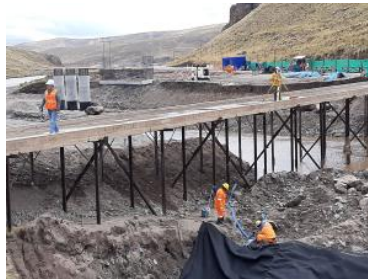
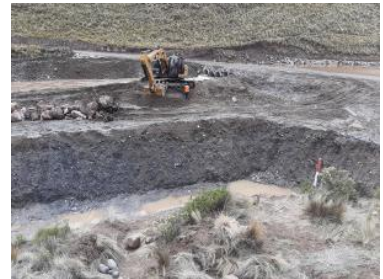
3

Actividades:
 PUENTE UNTAVE (L=90.00 M KM 40+050)

CDescripcion_____:
 EJECUCIÓN DE PARTIDAS DE ENCAUZAMIENTO AGUAS ARRIBA DEL PUENTE

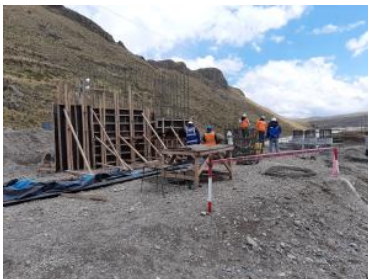
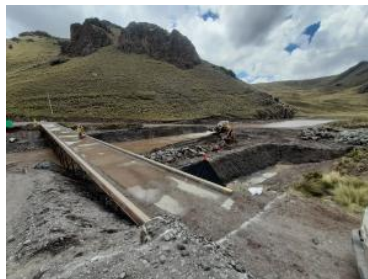
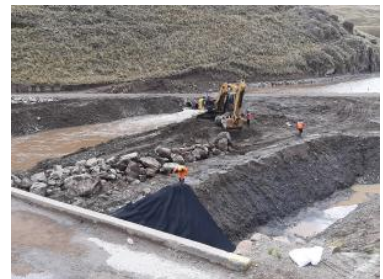
4

Actividades:
 PUENTE UNTAVE (L=90.00 M KM 40+050)

CDescripcion_____:
 ENCAUZAMIENTO COLOCADO DE GEOTEXTIL PARA EL ENROCADO

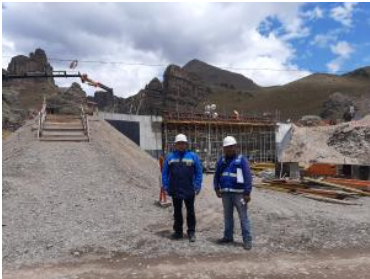
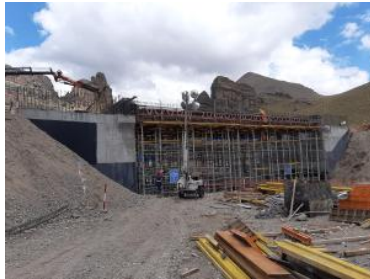
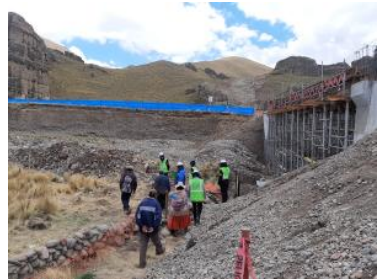
5

Actividades:
PUENTE CHILLIHUA (L=26.60 M KM 46+929)

CDescripcion _____ :
CONTINÚAN CON EL ARMADO DE ACERO EN VIGAS POSTENSADAS Y VIGA DIAFRAGMA.
SE TIENE LA PRESENCIA DEL ING. LUIS CABRERA ESPECIALISTA EN PUENTES DE LA SUPERVISIÓN HOB CONSULTORES.
ADEMAS TAMBIÉN SE TIENE LA PRESENCIA DEL ING. JOSE CUTTI HUAMANI ESP. EN LIBERACIÓN DE PREDIOS DE LA SUPERVISIÓN, QUE SE REUNIÓ CON AUTORIDADES LOCALES Y LA FAMILIA CRUZ CARRILLO PARA ULTIMAR DETALLES DE LOS TERRENOS AFECTADOS.

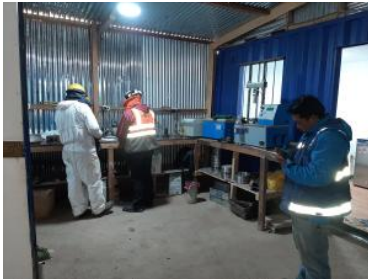
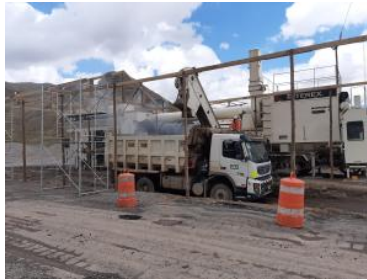
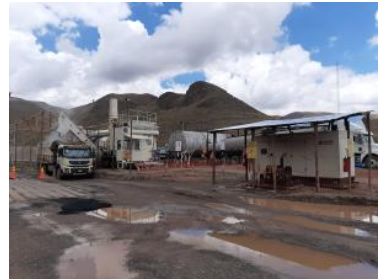
6

Actividades:
 PLANTA DE PRODUCCIÓN DE MAC

CDescripcion_____:
 LABORATORIO DE CONTROL DE PRODUCCIÓN DE PAVIMENTO DE CONCRETO ASFÁLTICO EN CALIENTE

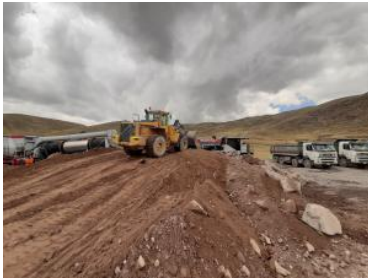
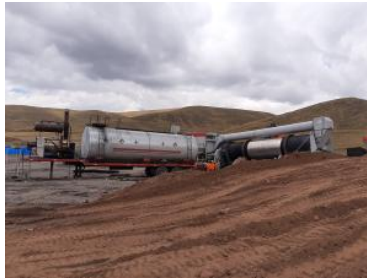
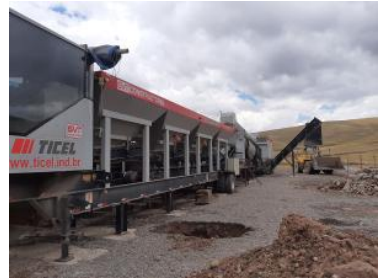
7

Actividades:
 SEGUNDA PLANTA DE PRODUCCIÓN DE MAC

CDescripcion_____:
 INSTALACIÓN DE LA PLANTA, RAMPAS DE ACCESO A TOLVAS ENTRE OTRAS ACTIVIDADES

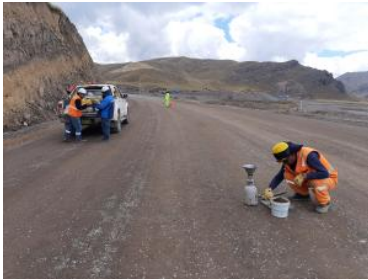
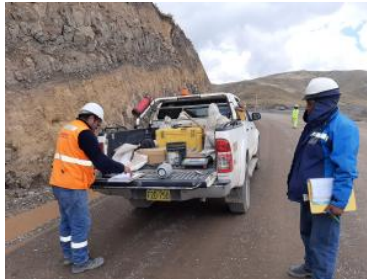
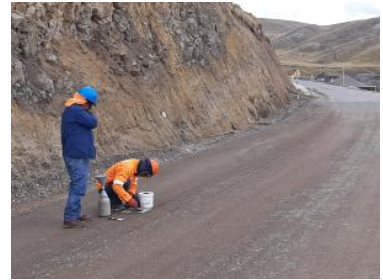
8

Actividades:
 DENSIDAD DE CAMPO

CDescripcion_____:
 CONTROL DE GRADO DE COMPACTACIÓN CON EL CONO DE ARENA EN LA PROGRESIVA KM 37+780 EN SUB BASE GRANULAR SE OBTUVO 101%

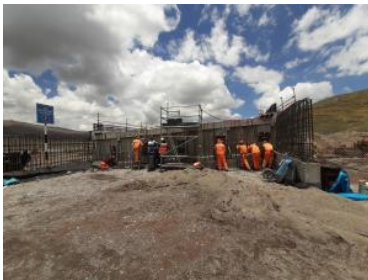
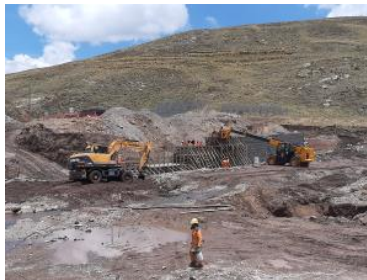
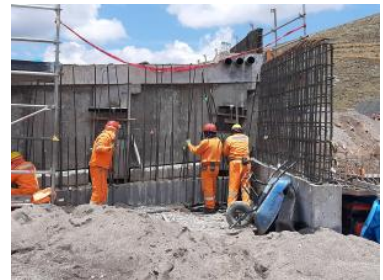
9

Actividades:
 PUENTE LLINQUI (L=36.30 M KM 33+760)

CDescripcion_____:
 EL ING. LUIS CABRERA ESPECIALISTA EN PUENTES DE LA SUPERVISIÓN DANDO RECOMENDACIONES Y OBSERVACIONES AL PROCESO CONSTRUCTIVO QUE SON SUB SANADAS EN EL MOMENTO
