BITACORA ELECTRÓNICA DE OBRA

REGISTRO DE LA BITACORA Y FOTO DEL CUADERNO DE OBRA

Confirma Bitacora:	Nro Informe:	Fecha Informe:	Nombre De La Obra:	Personal Encargado:
Si	N ° 086- PVN - MJQ Y - 2019	30-11-2019	HUANUCO - HUALLANCA (T1)	MICHAEL JESUS QUISPE YAURI

OBRA: MEJORAMIENTO Y CONSERVACIÓN POR NIVELES DE SERVICIO Y OPERACIÓN DEL CORREDOR VÍAL HUÁNUCO - LA UNIÓN - HUALLANCA - DV. ANTAMINA Y EMP. PE-3N (TINGO CHICO) - NUEVAS FLORES - LLATA - ANTAMINA"

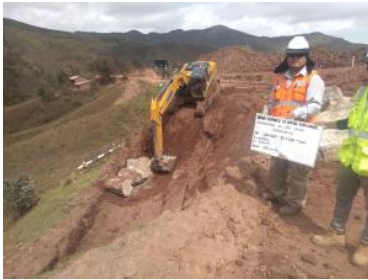
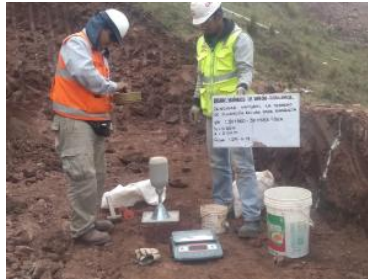
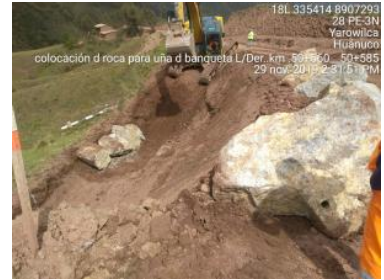
Actividades:
PROGRESIVA: CONSTRUCCIÓN DE BANQUETA KM 50+560

CDescripcion_____:
ENSAYO DE DENSIDAD DE CAMPO Y COLOCACIÓN DE ROCA PARA UÑA DE BANQUETAS

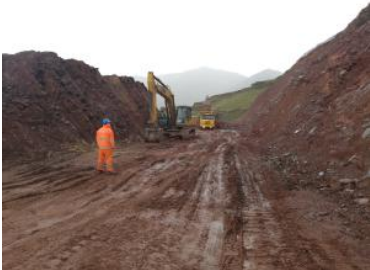
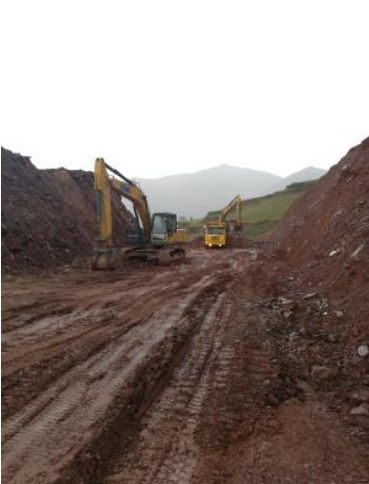
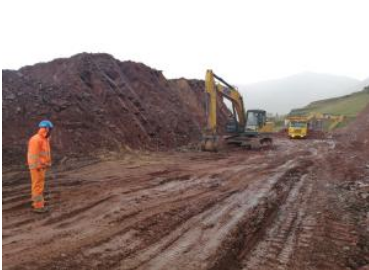
Actividades:
PROGRESIVA: CORTE DE TALUD KM 49+000

CDescripcion _____ :
TRABAJOS DE FRACTURACIÓN DE ROCAS, CORTE, PERFILADO DE TALUD, ENSANCHAMIENTO DE LA VÍA CON EQUIPO MAQUINARIA MARTILLO HIDRÁULICO Y CAMIÓN VOLQUETE PARA LA ELIMINACIÓN DE MATERIAL EXCEDENTE A LOS DME's.

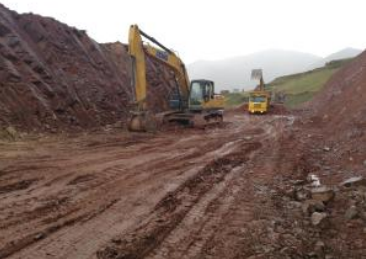
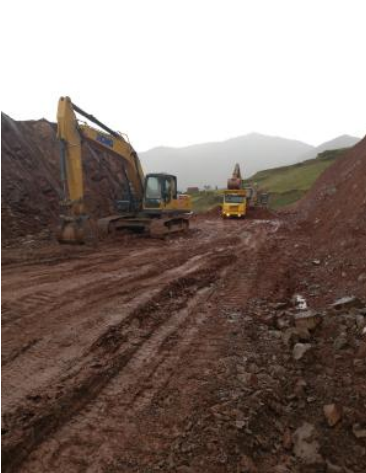
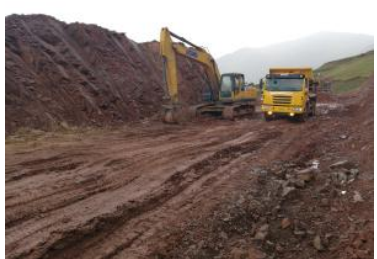
Actividades:
PROGRESIVA: CORTE DE TALUD KM 49+030

CDescripcion_____:
TRABAJOS DE FRACTURACIÓN DE ROCAS, CORTE, PERFILADO DE TALUD, ENSANCHAMIENTO DE LA VÍA CON EQUIPO MAQUINARIA MARTILLO HIDRÁULICO Y CAMIÓN VOLQUETE PARA LA ELIMINACIÓN DE MATERIAL EXCEDENTE A LOS DME's.

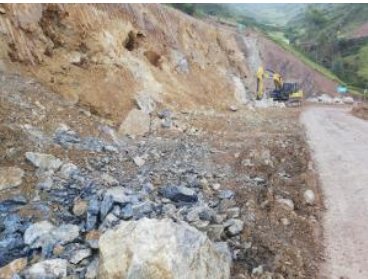
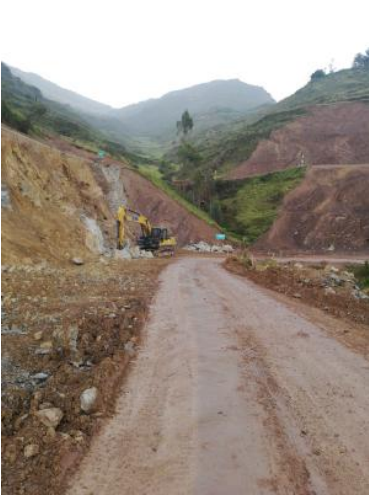
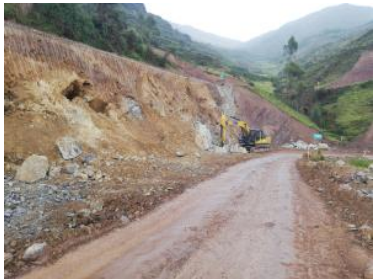
Actividades:
KM 46+700

CDescripcion_____:
FRACTURACIÓN DE ROCAS

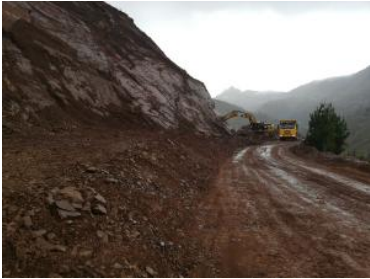
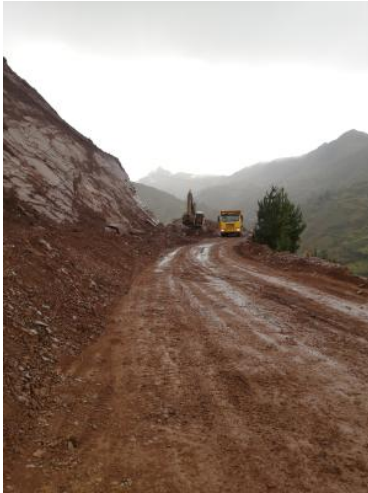
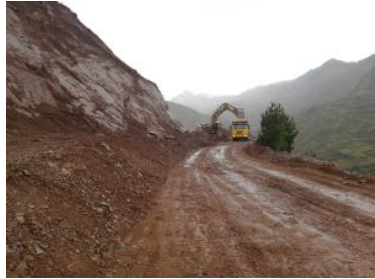
Actividades:
PROGRESIVA: CORTE DE TALUD KM 46+300

CDescripcion _____ :
TRABAJOS DE FRACTURACIÓN DE ROCAS, CORTE, PERFILADO DE TALUD, ENSANCHAMIENTO DE LA VÍA CON EQUIPO MAQUINARIA MARTILLO HIDRÁULICO Y CAMIÓN VOLQUETE PARA LA ELIMINACIÓN DE MATERIAL EXCEDENTE A LOS DME's.

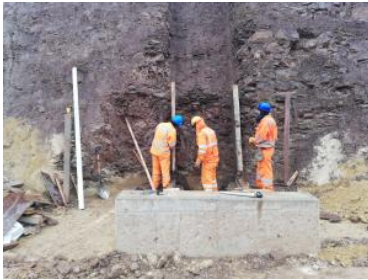
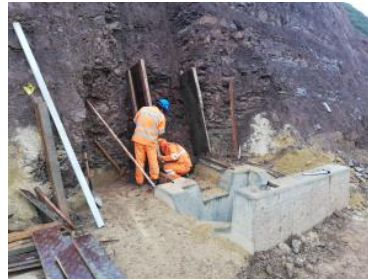
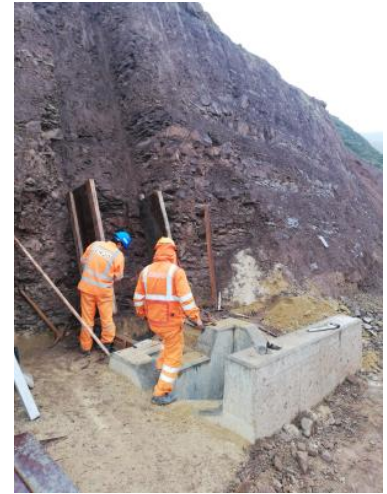
PROGRESIVA: ALCANTARILLA KM 45+200

ENCOFRADO DEL EMBOQUILLADO DE LA ENTRADA DE AGUA, PARA LA ALCANTARILLA DE TMC DE 48"

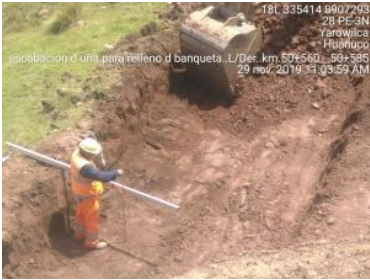
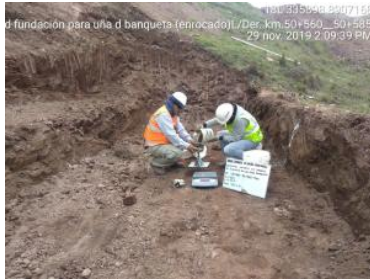
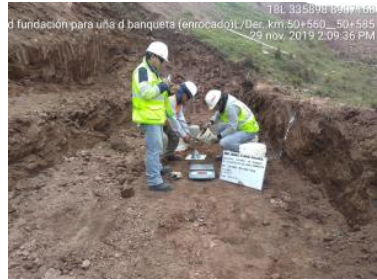
Actividades:
PROGRESIVA: BANQUETA KM 50+680

CDescripcion_____:
ENSAYO DENSIDAD DE CAMPO Y EXCAVACIÓN DE UÑA PARA CONSTRUCCIÓN DE BANQUETA

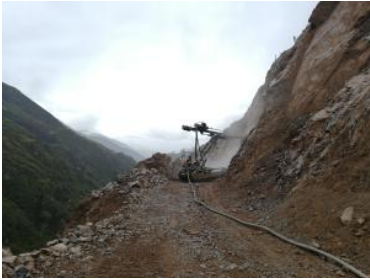
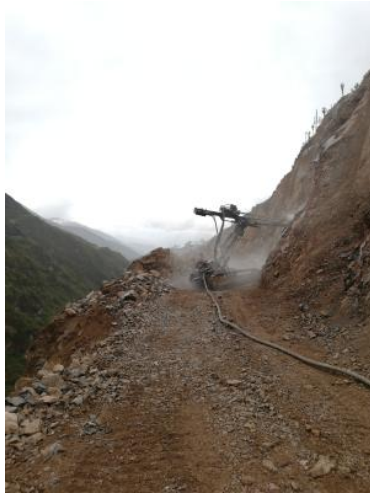
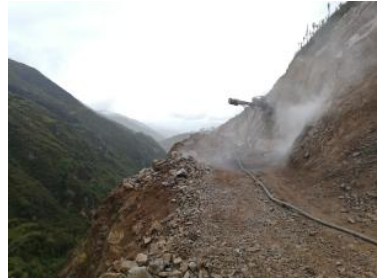
Actividades:
PROGRESIVA: FRACTURACIÓN DE ROCAS KM 43+500

CDescripcion_____:
TRABAJOS DE FRACTURACIÓN DE ROCAS, CORTE, PERFILADO DE TALUD, ENSANCHAMIENTO DE LA VÍA CON EQUIPO DE ROCAS TRACK DRILL Y CARGUIO CON EXCAVADORA AL CAMIÓN VOLQUETE PARA LA ELIMINACIÓN DE MATERIAL EXCEDENTE A LOS DME's.

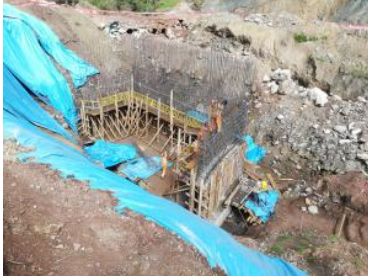
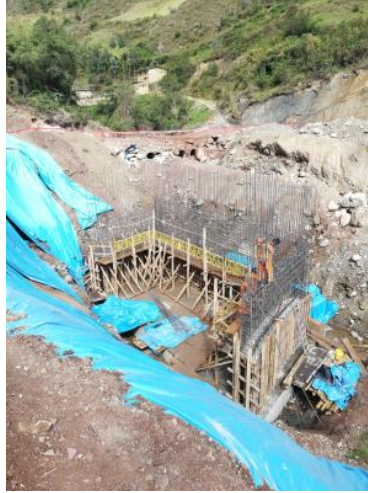
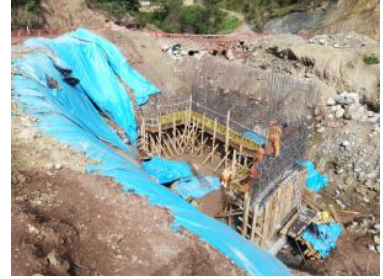
Actividades:
PROGRESIVA: PUENTE SHIRAGRA KM 34+612

CDescripcion_____:
COLOCACIÓN Y ARMADO DE ACERO DE REFUERZO HORIZONTAL EN LA PRIMERA ELEVACIÓN DE LA PANTALLA DEL ESTRIBO LADO DERECHO DEL PUENTE SHIRAGRA

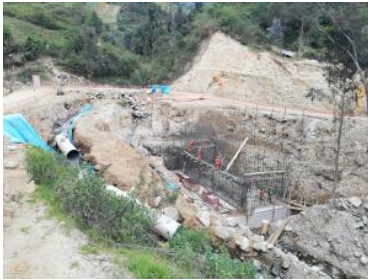
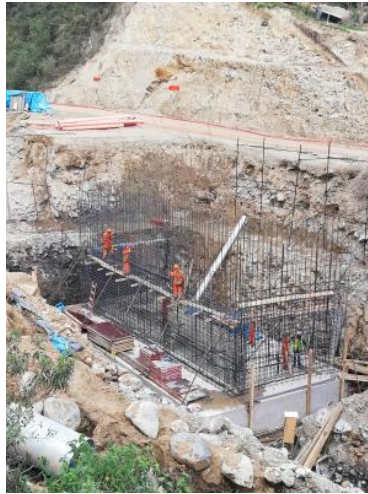
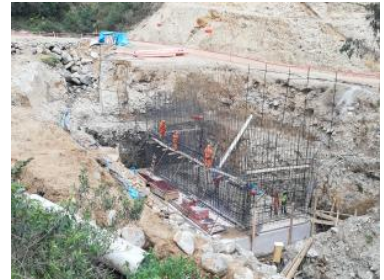
PROGRESIVA: ARMADURA DE FIERRO KM 26+339

-EL PERSONAL DE ESTRUCTURAS Y OBRAS DE ARTE Y DE SUELOS Y PAVIMENTOS DE LA SUPERVISIÓN, VERIFICARON LOS TRABAJOS DE DESENCOFRADO DE LA ZAPATA Y COLOCACIÓN DE ACERO DEL REFUERZO HORIZONTAL EN LA PRIMERA ELEVACIÓN DE PANTALLA, DEL ESTRIBO IZQUIERDO DEL PUENTE CHINCHAN KM 26+339.

COLOCACIÓN Y ARMADO DE ACERO DE REFUERZO HORIZONTAL EN LA PRIMERA ELEVACIÓN DE LA PANTALLA

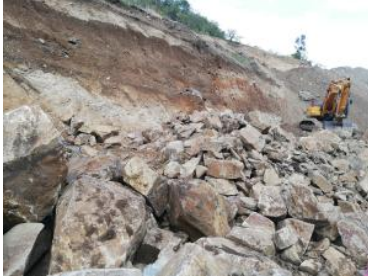
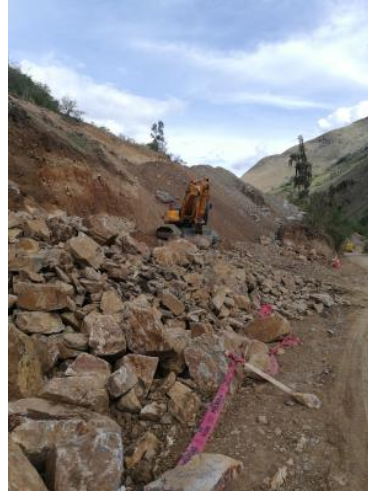
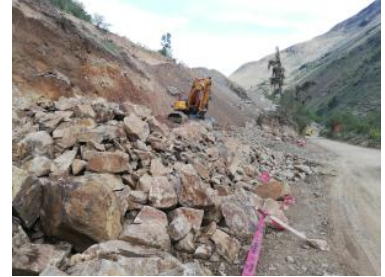
PROGRESIVA: CORTE DE TALUD KM 16+500

CORTE, PERFILADO DE TALUD, ENSANCHAMIENTO DE LA VÍA CON EQUIPO MAQUINARIA EXCAVADORA Y CAMIÓN VOLQUETE PARA LA ELIMINACIÓN DE MATERIAL EXCEDENTE A LOS DME's.

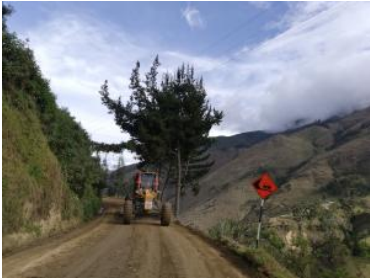
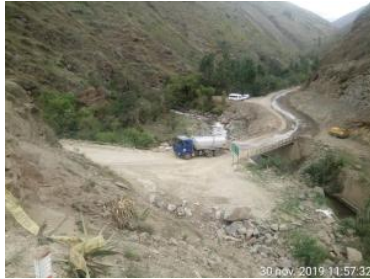
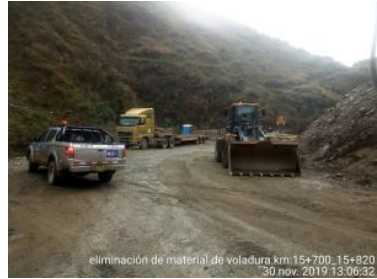
Actividades:
PROGRESIVA: KM 16+100

CDescripcion_____:
MEJORAMIENTO Y RIEGO DE LA VÍA, CORTE, PERFILADO DE TALUD, ENSANCHAMIENTO DE LA VÍA CON EQUIPO MAQUINARIA EXCAVADORA Y CAMIÓN VOLQUETE PARA LA ELIMINACIÓN DE MATERIAL EXCEDENTE A LOS DME's.

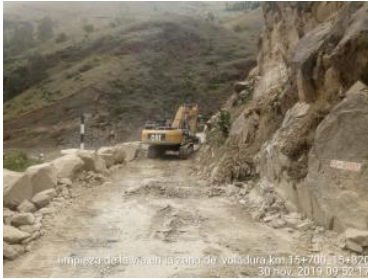
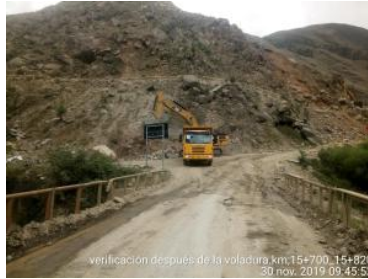
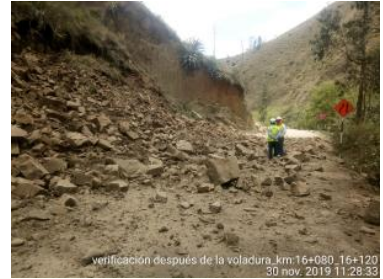
Actividades:
PROGRESIVA: VOLADURA DE ROCAS Y CORTE DE TALUD KM 15+600

CDescripcion_____:
TRABAJOS DE FRACTURACIÓN DE ROCAS, CORTE, PERFILADO DE TALUD, ENSANCHAMIENTO DE LA VÍA CON EQUIPO MAQUINARIA MARTILLO HIDRÁULICO Y CAMIÓN VOLQUETE PARA LA ELIMINACIÓN DE MATERIAL EXCEDENTE A LOS DME's.
