## BITACORA ELECTRÓNICA DE OBRA

**Confirma Bitacora:** Si  
**Nro Informe:** 248  
**Fecha Informe:** 09-12-2019  
**Nombre De La Obra:** Carretera Moquegua - Omate - Arequipa Tramo: Il km. 35 al km. 153.50  
**Personal Encargado:** LUZMILA GUERRA MOTTA

Inspección visual en campo respecto a ejecución de obra.

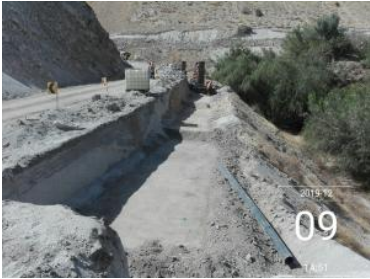
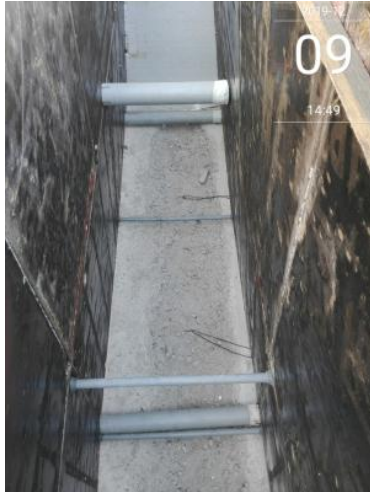
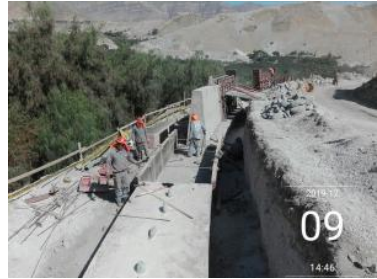
**Actividades:**  
Obras de arte: Construcción de muro de contención entre los kms 100+174 @ 100+241

**CDescripcion\_\_\_\_\_:**  
De las actividades de construcción de muro de contención entre los kms 100+174 @ 100+241, se describe:  
•Se toma conocimiento que se habría realizado el mejoramiento de suelos en una profundidad de 50.00 cm  
•Encofrado en alzadas n.ºs 10 y 12  
•Encofrado para zapatas n.ºs 9 y 13  
•Tubo de PVC SAP clase 10, D=3"

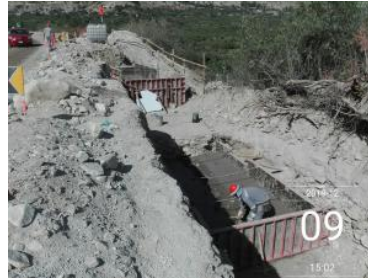
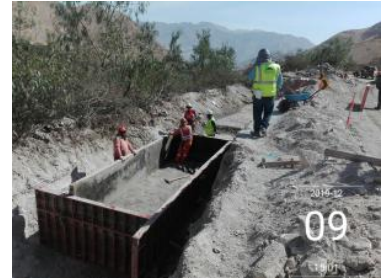
Obras de arte: Construcción de muro de contención entre los kms 100+672@100+710

De las actividades de construcción de muro de contención entre los kms 100+672@100+710, se describe:

- Se realizó el vertido de concreto en zapatas paños n°s. 6 y 8.
- Encofrado para zapatas paño n.º 4
- Se toma conocimiento que se habría realizado el mejoramiento de suelos en una profundidad de 50.00 cm
- Se cuenta con la participación del residente de obra, en el frente de trabajo.

Ausencia del especialista de suelos y pavimentos y calidad que pudieran verificar las actividades de mejoramiento de suelos para terreno de fundación en muros de contención.

Se sugiere que el CSVA pudiera implementar de forma urgente los recursos ofertados, en su integridad a fin de garantizar la calidad del proyecto en construcción.

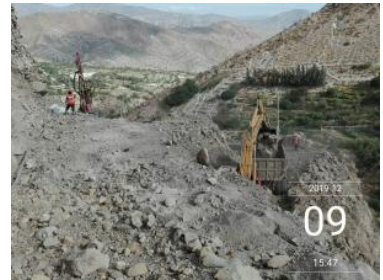
Movimiento de tierras: Eliminación de material de voladura entre los kms 100+900@100+940 aproximadamente

De las actividades de eliminación de material de voladura entre los kms 100+900@100+940 aproximadamente, se describe:

- Equipos: 1und excavadora sobre orugas, 01 und tractor sobre orugas, 01 und rock drill y 7 volquetes.
- Se realizan actividades de perforación de roca fija en banqueta
- Desquinche, limpieza, carguío y transporte de material excedente
- Se aprecia que boloneria de dimensiones considerables han cedido al talud inferior invadiendo inclusive el cauce del rio Amarillo.
- Se toma conocimiento que el material excedente es transportado al DME ubicado en el km 107+270.
