BITACORA ELECTRÓNICA DE OBRA

REGISTRO DE LA BITACORA Y FOTO DEL CUADERNO DE OBRA

Confirma Bitacora: Si	Nro Informe: 250	Fecha Informe: 11-12-2019	Nombre De La Obra: Carretera Moquegua - Omate - Arequipa Tramo: Il km. 35 al km. 153,50	Personal Encargado: LUZMILA GUERRA MOTTA
---------------------------------	----------------------------	-------------------------------------	---	--

Inspección visual en campo respecto a ejecución de obra.

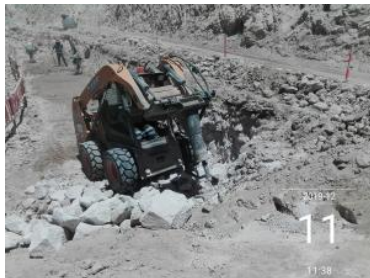
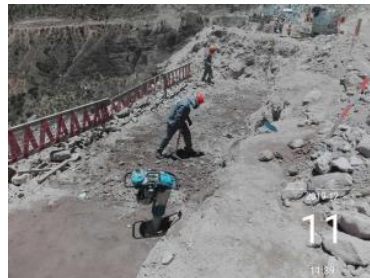
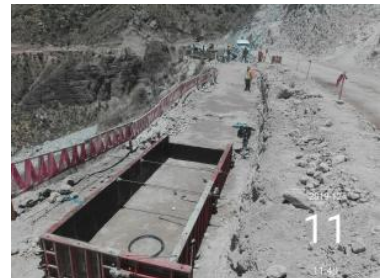
Obras de arte: Construcción de muros de contención ubicados entre los kms 132+159@132+184 y 132+192@132+212

De las actividades construcción de muro de contención ubicado entre los kms 132+159@132+184, se describe:

- Equipos: 1und bobcat con martillo hidráulico, 2 und vibro pisón.
- Compactación manual en terreno natural.
- Fractura miento de roca.

De las actividades construcción de muro de contención ubicado entre los kms 132+192@132+212, se describe:

- Equipos: 1 und vibro pisón.
- Compactación manual en terreno natural.
- Encofrado para zapata en paño N°. 1.

Áreas de trabajo debidamente señalizadas.

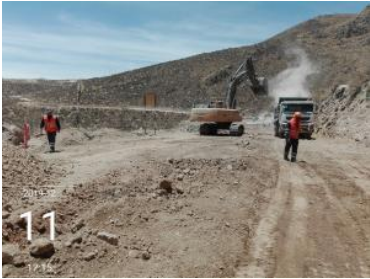
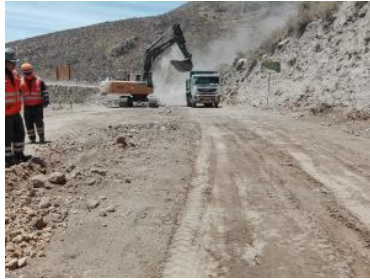
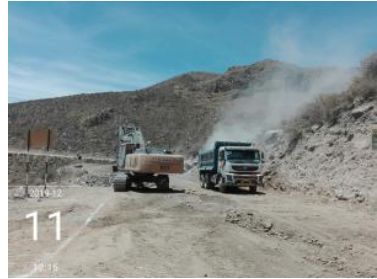
Actividades:
Movimiento de tierras: Limpieza de plataforma en el km 140+500 aproximadamente

CDescripcion_____:
De las actividades de limpieza de plataforma en el km 140+500 aproximadamente, se describe:
•Equipos: 1 und excavadora sobre orugas y 3 und volquetes.
•Limpieza de derrumbes, de material excedente producto de construcción de muros de contención y otros, corte y perfilado a nivel de piso.
•Se toma conocimiento que el material excedente es transportado al DME ubicado en el km 138+000

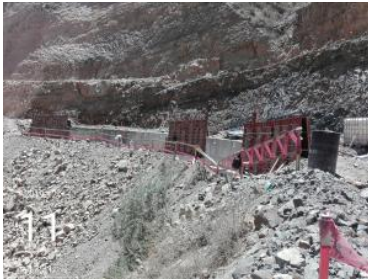
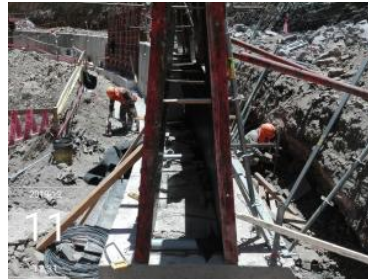
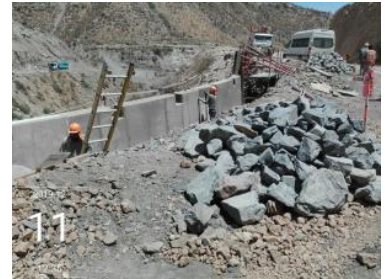
Obras de arte: Construcción de muros de contención (concreto ciclópeo) ubicado entre los kms 145+545 @ 145+588

De las actividades de construcción de muro de contención ubicado entre los kms 145+545 @ 145+588, se describe:

- Encofrado de alzadas N°s. 1, 3 y 8
- Tubo de PVC SAP clase 10, D=3"
- Se realizó el vertido de concreto en alzadas N°s. 2, 4, 5, 6 y 7
- Área de trabajo debidamente señalizada.
- Solaqueado de muros

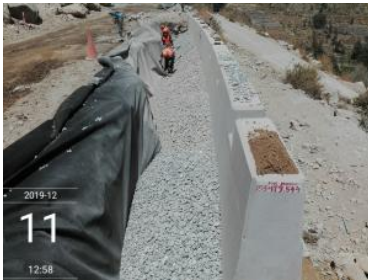
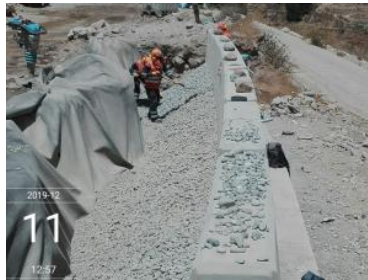
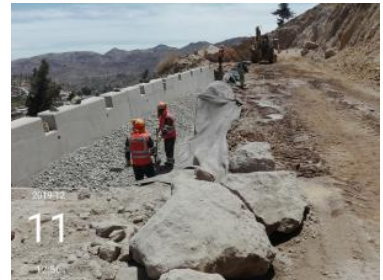
Obras de arte: Construcción de muros de contención (relleno estructural) ubicado entre los kms 153+160 @ 153+180 aproximadamente

De las actividades de construcción de muro de contención ubicado entre los kms 153+160 @ 153+180, se describe:

- Equipos: 1 und retroexcavadora, 2 und vibro pisón
- Relleno para estructuras, se toma conocimiento que el material de rellenos es transportado de la cantera Amata.
- Filtro drenante, tomándose conocimiento que este es transportado de la cantera ubicada en el km 84+500 aproximadamente.
- Tubo de pvc sap clase 10, d=6" perforado
- Geotextil no tejido clase 2
- Junta para muros

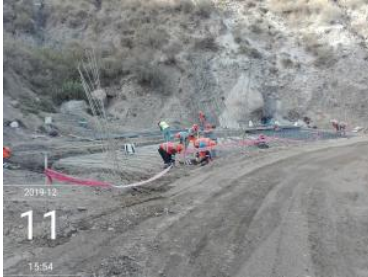
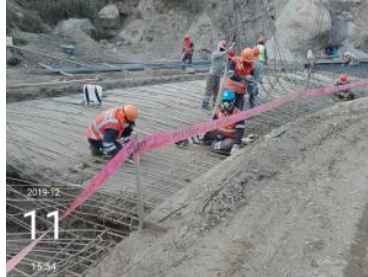
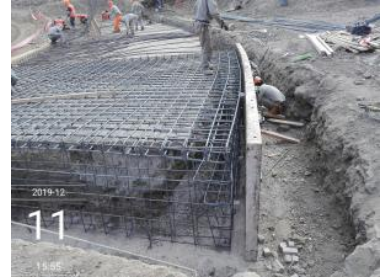
Obras de arte: Construcción de badén (armado de acero) ubicado entre los kms 125+185 @ 125+205

De las actividades de construcción de badén ubicado entre los kms 125+185 @ 125+205, se describe:

- Limpieza de acero (de forma manual con escobillones y con el apoyo de un removedor de óxido).
- Armado de acero en losa (pañó N°. 1), y uñas perimetrales
- Dowells
- Encofrado de uñas en paño N°. 1
