BITACORA ELECTRÓNICA DE OBRA

<p>Confirma Bitacora: Si</p>	<p>Nro Informe: 016</p>	<p>Fecha Informe: 20-12-2019</p>	<p>Nombre De La Obra: Saldo de Obra Carretera Rodriguez de Mendoza - Empalme Ruta N.PE-5N (La Calzada), Tramo: Selva Alegre - Empalme Ruta N. PE-5N (La Calzada)</p>	<p>Personal Encargado: IVONNE NATIVIDAD CHUQUIPIONDO LA TORRE</p>
---	------------------------------------	---	---	--

REPORTE DEL 20 DE DICIEMBRE 2019

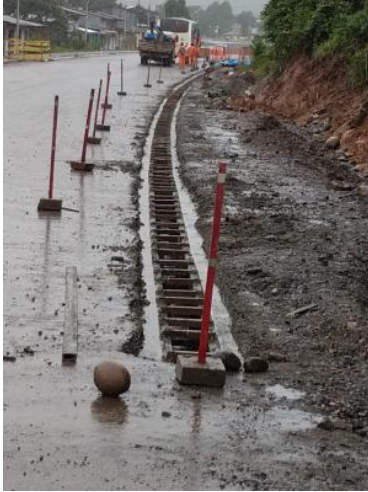
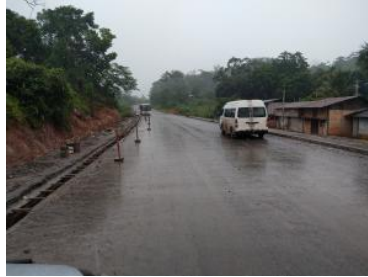
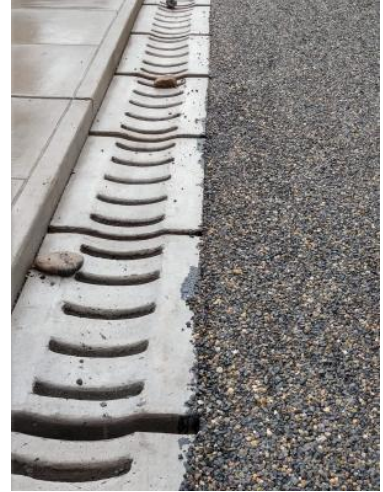
600. OBRAS DE ARTE DE DRENAJE

610.E CONCRETO CLASE E (FC=175 Kg/cm²) - CUNETAS Km 22+580 A 22+605 LI
COLOCACIÓN DE TAPAS EN CUNETAS URBANAS AV. CAJAMARCA CONCLUYO Y
AHORA EN AV. RODRIGUEZ MENDOZA DESDE KM 22+495 A KM 22+560

10 Obreros + + 01 Capataz + 01 Mixer

Los trabajos han sido afectados por las precipitaciones pluviales durante la mañana

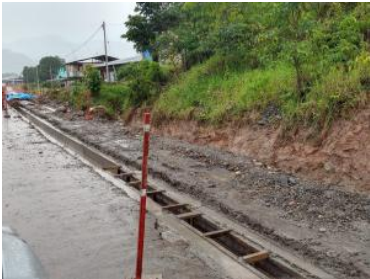
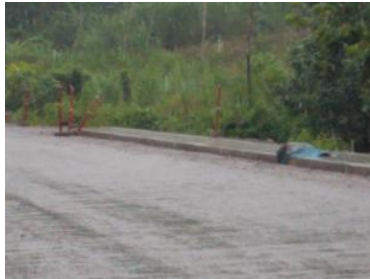
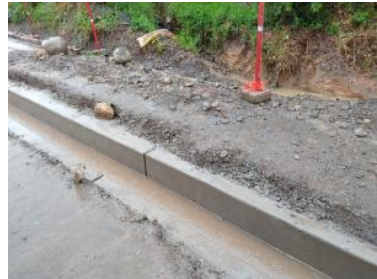
Actividades:
600. OBRAS DE ARTE DE DRENAJE
610.E CONCRETO CLASE E (FC=175 Kg/cm2) - VEREDAS Hasta Km 22+605 LD; hasta Km 22+535 LI
612.A ENCOFRADO Y DESENCOFRADO - VEREDAS hasta Km 22+540 LI

CDescripcion_____:
2 13 Obreros + + 01 operador + 01 Capataz + 01 Topografo y 2 auxiliares de topografía 01 Mixer de Concreto + 04 Martillos
Las actividades fueron afectadas por la presencia de precipitaciones pluviales durante la mañana de este día.

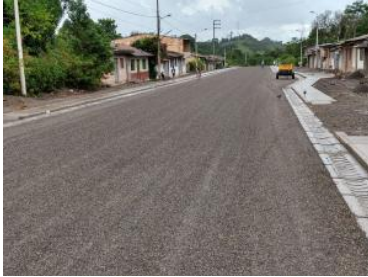
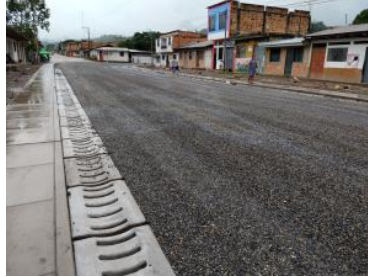
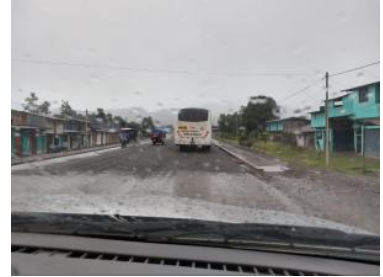
400.00 PAVIMENTOS ASFÁLTICOS

405.B TRATAMIENTO SUPERFICIAL BICAPA Segunda Capa Km 21+890 a 22+140

421.B EMULSIÓN ASFÁLTICA DE ROTURA RÁPIDA CRS-2 Km 21+890 a Km 22+140

08 Obrero + 02 vigías + 01 Capataz + 04 Operadores + 01 Camión grúa + 01 Camión imprimador + 01 Rodillo neumático + 01 Rodillo liso + 01 Camión volquete con gravilla
Se observa la presencia de lluvias después de los trabajos
