BITACORA ELECTRÓNICA DE OBRA

REGISTRO DE LA BITACORA Y FOTO DEL CUADERNO DE OBRA

Confirma Bitacora: Si	Nro Informe: 019	Fecha Informe: 24-12-2019	Nombre De La Obra: Saldo de Obra Carretera Rodriguez de Mendoza - Empalme Ruta N.PE-5N (La Calzada), Tramo: Selva Alegre - Empalme Ruta N. PE-5N (La Calzada)	Personal Encargado: IVONNE NATIVIDAD CHUQUIPIONDO LA TORRE
---------------------------------	----------------------------	-------------------------------------	---	--

REPORTE DEL 24 DE DICIEMBRE 2019

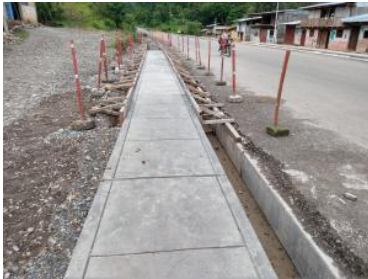
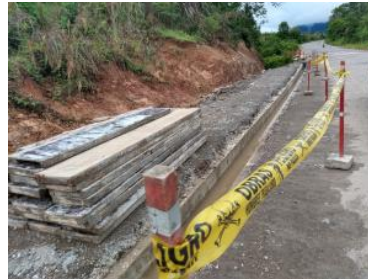
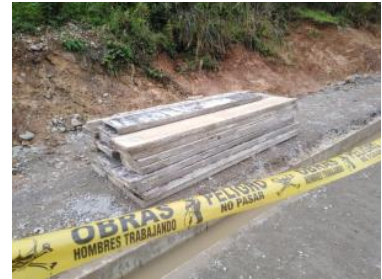
1. A pesar de la programación semanal del 23 al 29 de diciembre presentada por el Contratista no se observa frente de trabajo de OBRAS DE ARTE - CUNETAS, el que esta sin actividades.

1 Teniendo en cuenta que falta culminar cunetas en las progresivas Km 22+630 a Km 22+560 de lado izquierdo, estando sin actividad.

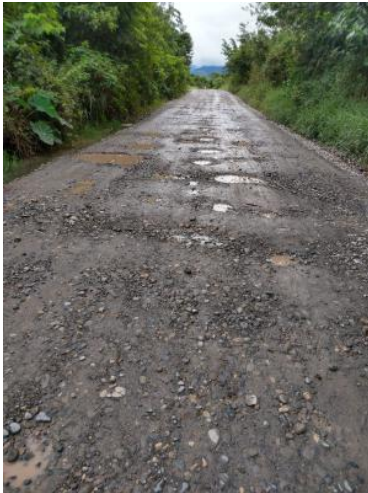
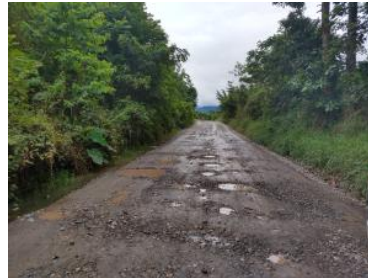
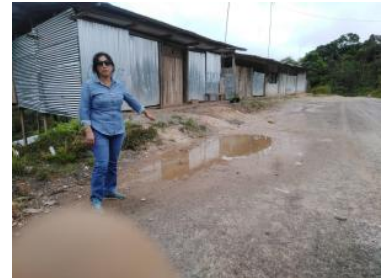
2

No se observa actividades de mantenimiento de via para mantener su transitabilidad vehicular con seguridad.

Se observa que la presencia de lluvias, ha venido afectando la vía desde las progresivas Km 10+000 a Km 20+000, recordando al grupo de contingencia que para de su labor es realizar el mantenimiento continuo de la vía, para su transitabilidad vehicular con seguridad.

1. Se recomendó a la Contingencia de la Contratista realizar las actividades de mantenimiento de la vía, con los baches que presenta desde la progresiva 10+000 a 20+000, levantar la señalización de velocidad encontradas en las progresivas 5+480 y 5+500, para mantener su transitabilidad vehicular con seguridad.

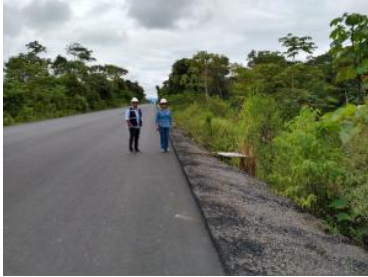
3

Actividades:
Señal de velocidad ubicadas en las progresivas Km 5+480 y Km 5+500

CDescripcion_____:
Se observa señalizacion de velocidad en dos puntos, progresiva Km 5+480 y Km 5+500, lado izquierdo.
