BITACORA ELECTRÓNICA DE OBRA

Confirma Bitacora: Si	Nro Informe: 028	Fecha Informe: 06-01-2020	Nombre De La Obra: Saldo de Obra Carretera Rodriguez de Mendoza - Empalme Ruta N.PE-5N (La Calzada), Tramo: Selva Alegre - Empalme Ruta N. PE-5N (La Calzada)	Personal Encargado: IVONNE NATIVIDAD CHUQUIPIONDO LA TORRE
---------------------------------	----------------------------	-------------------------------------	---	--

REPORTE DEL 06 DE ENERO 2020

Panel Fotográfico de la Bitacora de Obras

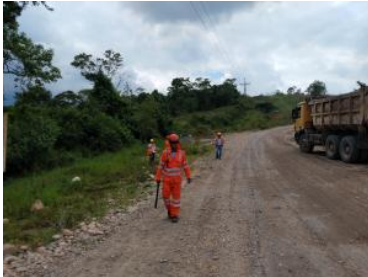
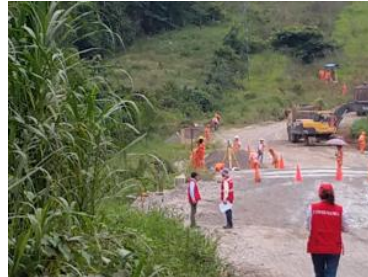
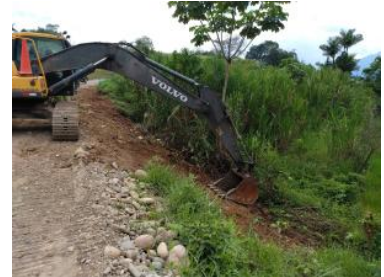
Los frentes de trabajo son la partida de conformación de terraplen con replanteo topográfico en la progresiva Km 15+580 a 15+680 en lado derecho.

200.0 MOVIMIENTO DE TIERRAS

205.D BANQUETAS DE RELLENO KM 15+580 A 15+680

1 01 Excavadora Oruga + 03 Camión Volquete + 01 Cisterna + 04 Ayudantes + 02 vigias + 02 capataz.

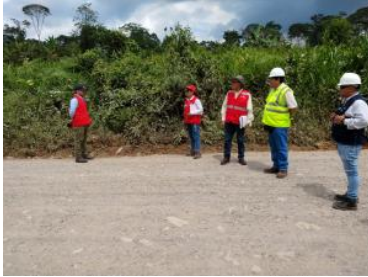
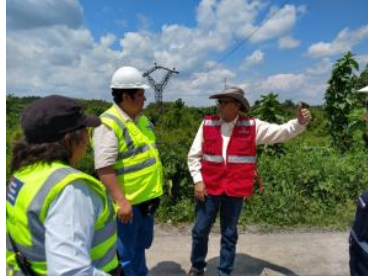
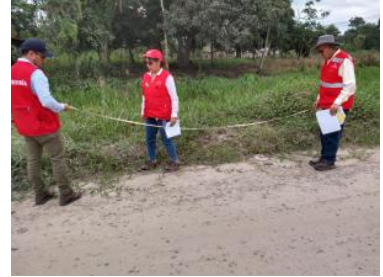
VISITA DE CAMPO DE LA CONTRALORIA GENERAL DE LA REPÚBLICA Y
ESPECIALISTAS DE PROVIAS NACIONAL

Se hizo recorrido en el tramo, ubicando puntos y calicatas por parte de la CGR en coordinación con la Supervision y Contratista, conjuntamente con los especialistas.
