BITACORA ELECTRÓNICA DE OBRA

Confirma Bitacora: Si	Nro Informe: 265	Fecha Informe: 06-01-2020	Nombre De La Obra: Carretera Moquegua - Omate - Arequipa Tramo: Il km. 35 al km. 153,50	Personal Encargado: LUZMILA GUERRA MOTTA	
Foto Bitacora:	Foto Bitacora 2:	Foto Bitacora 3:	Foto Bitacora 4:	Foto Bitacora 5:	Foto Bitacora 6:

Inspección visual en campo respecto a ejecución de obra.

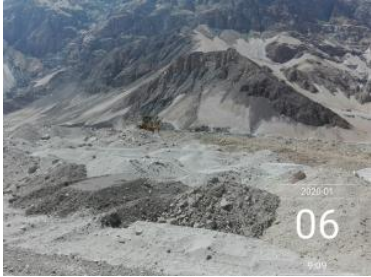
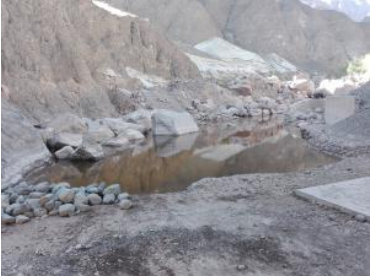
Foto1: **Foto2:** **Foto3:**

- 62+230 @ 62+320 y 61+4200 @ 61+720 (sub rasante)
- 67+970 @ 68+000 (conformación de banqueteta)
- 74+000 @74+120 (excavación - corte en roca y material suelto aparentemente)
- 111+780 (perforación en banqueteta)
- 112+140@112+200 (excavación –corte en roca y material suelto aparentemente)
- 128+360 @ 28+440 (perforación en talud)
- 137+180@ 137+500 (mejoramiento de suelos a nivel de sub rasante)
- Explotación de canteras Amata y Pachas.
- Conformación de DME ubicados en los kms 53+680, 79+900, 107+270 y 129+800

- Equipo y maquinaria (de forma general en los tramos descritos): 1 und tractor sobre orugas, 1 und rock drill, 4 und excavadora sobre orugas, 5 und rodillo, 4 und motoniveladora, 4 und camión cisterna y 50 volquetes con sus respectivos operadores.

- Personal (de forma general en los tramos descritos): 7 Jefes de grupo, 18 personas (entre auxiliares y ayudantes y 15 vigías)
- La conformación de DME se realiza en los ubicados kms: 53+600, 79+900, 107+270 y 129+800.

- Se realiza de forma permanente el control de niveles por parte del Consorcio Contratista.
- El material para mejoramiento de suelos a nivel de sub rasante ejecutada entre los kms 137+180@ 137+500 procede de la cantera Amata ubicada en el km 119+500

- Se verifica en el rio Pachas empozamiento de aguas arriba de la estructura construida para soporte de pies derecho de falso puente.
- Se verifica el ahorcamiento parcial aguas arriba del rio ubicado bajo el puente Moro Moro (Quebrada Amata)

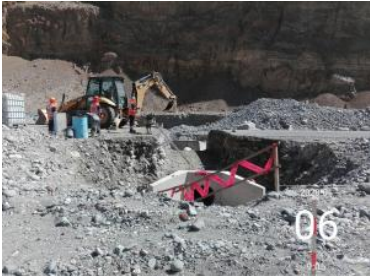
Foto1:

Actividades que se desarrollan para el relleno de las alcantarillas ubicadas en los siguientes kms:
83+239
82+007
137+556
149+724

- Equipo y maquinaria (de forma general en los tramos descritos): 1 retro excavadora sobre neumático con operador y 10 und de vibro pisón manual.
- Personal (de forma general en los tramos descritos): 2 Jefes de grupo, 10 personas (entre auxiliares y ayudantes y 4 vigías
- Se realizan controles de calidad por parte de los Consorcios Contratista y Supervisor.
