BITACORA ELECTRÓNICA DE OBRA

Confir ma Bitaco ra: Si
Nro Inform e: N°01 4 - PVN - MJQ Y - 2019
Fecha Informe: 09-01-2020
Nombre De La Obra: HUANUCO - HUALLANCA (T1)
Personal Encargado: MICHAEL JESUS QUISPE YAURI

OBRA: MEJORAMIENTO Y CONSERVACIÓN POR NIVELES DE SERVICIO Y OPERACIÓN DEL CORREDOR VIAL HUÁNUCO - LA UNIÓN - HUALLANCA - DV. ANTAMINA Y EMP. PE-3N (TINGO CHICO) - NUEVAS FLORES - LLATA - ANTAMINA".

TRAMO I KM 00+000 AL KM 52+920
TRAMO II KM 52+920 AL KM 102+819

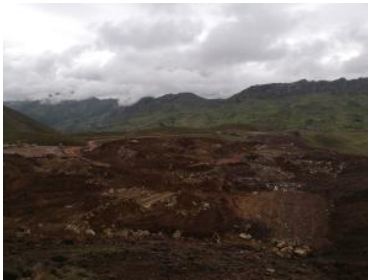
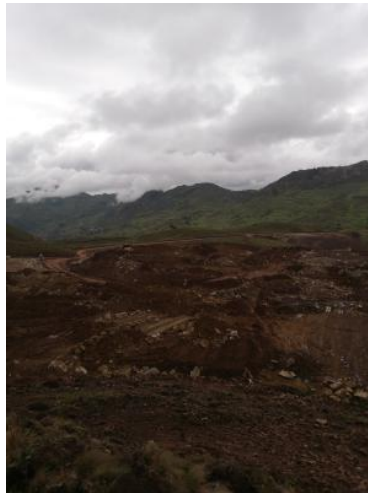
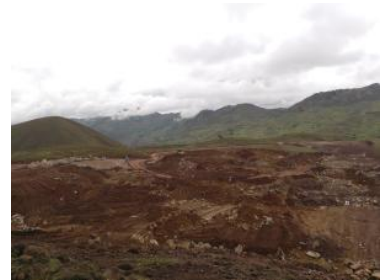
1

700. TRANSPORTES

700.H TRANSPORTE DE ROCA PARA DISTANCIAS MAYORES DE 1000

PROGRESIVA: KM 51+600 Y KM 52+730 LADO C

PERSONAL UTILIZADO: 15 OPERADORES, 01 CONTROLADOR

MAQUINARIA Y EQUIPO UTILIZADO: 14 VOLQUETES, 01 TRACTOR ORUGA, 01 LUMINARIA

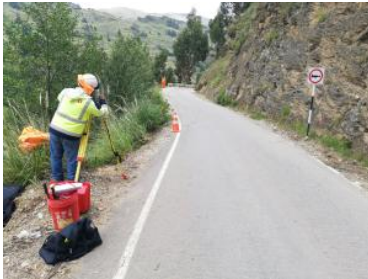
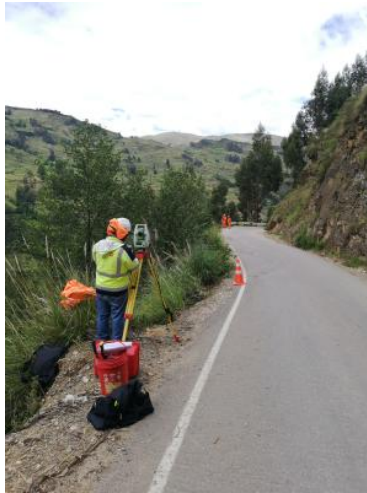
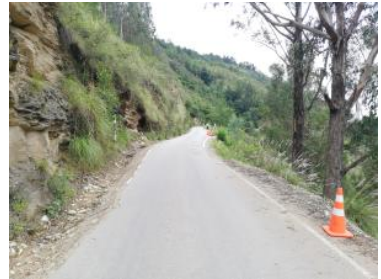
2

Actividades:
100. OBRAS PRELIMINARES
102. TOPOGRAFÍA Y GEOREFERENCIACIÓN
PROGRESIVA: KM 77+400, KM 78+480

CDescripcion_____:
PERSONAL UTILIZADO: 03 TOPOGRAFOS, 06 AYUDANTES
MAQUINARIA Y EQUIPO UTILIZADO: 03 ESTACIÓN TOTAL, 03 TRÍPODES, 06 PRISMAS, 02 MIRA

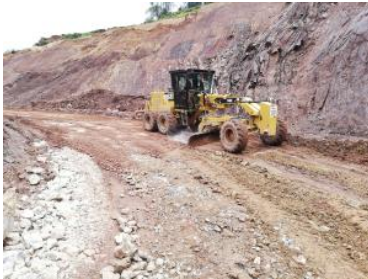
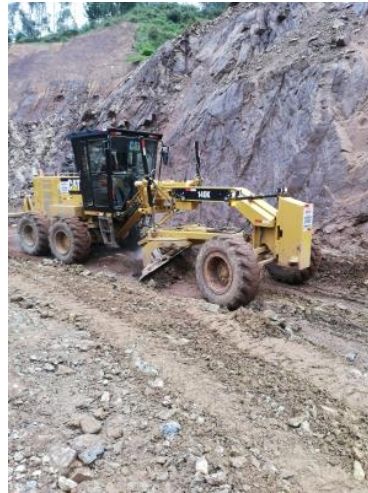
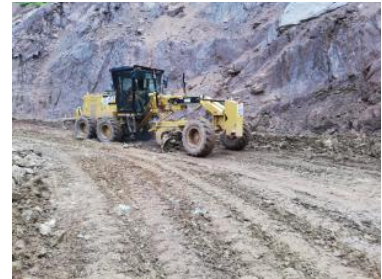
3

100. OBRAS PRELIMINARES

103.A MANTENIMIENTO DE TRANSITO TEMPORAL Y SEGURIDAD VIAL
PROGRESIVA: , KM 09+000, KM 10+000, KM 11+000, KM 12+000, KM 13+000, KM,
KM 45+000, KM 46+000, KM 47+000, KM 48+000, KM 49+000

PERSONAL UTILIZADO: 04 OPERADORES, 04 VIGÍAS, 02 CAPATAZ
MAQUINARIA Y EQUIPO UTILIZADO: 02 MOTONIVELADORA, 02 RODILLO

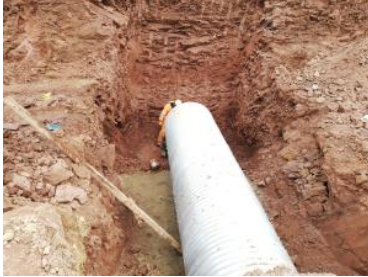
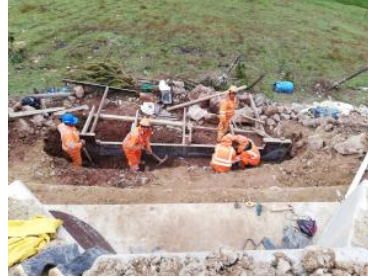
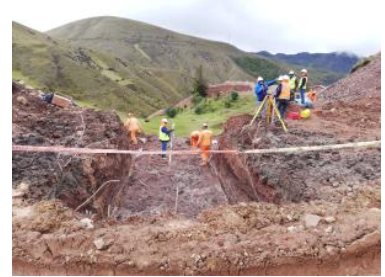
4

500. DRENAJE
519. A TUBERÍA DE TMC DIÁMETRO 48"
PROGRESIVAS: KM 12+350, KM 51+030, KM 51+430

PERSONAL UTILIZADO: 01 CAPATAZ, 01 TOPOGRAFO, 02 OPERADORES, 06
OPERARIO, 08 OFICIALES, 10 PEONES
MAQUINARIA Y EQUIPO UTILIZADO: 02 EXCAVADORA, 01 RETROEXCAVADORA,
01 ESTACIÓN TOTAL, 01 APISONADOR COMPACTADOR, 01 PRIMA, 01 MIRA

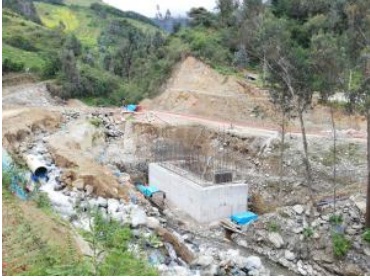
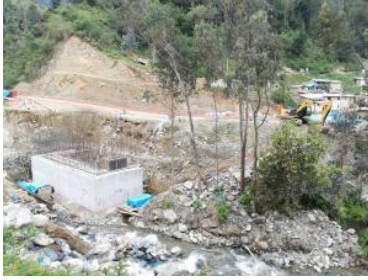
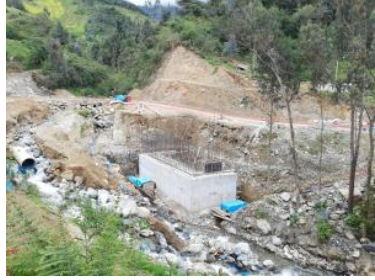
5

Actividades:
1000 PUENTES
1000.E PUENTE CHINCHAN
1000.G PUENTE SHIRAGRA
PROGRESIVAS: KM 34+612 Y KM 26+339

CDescripcion _____:
PERSONAL UTILIZADO:
PUENTE CHINCHAN: 00 PERSONAL
PUENTE SHIRAGRA: 00 PERSONAL
MAQUINARIA Y EQUIPO UTILIZADO: 00 MAQUINARIA Y 00 EQUIPOS

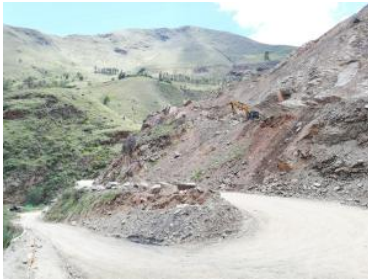
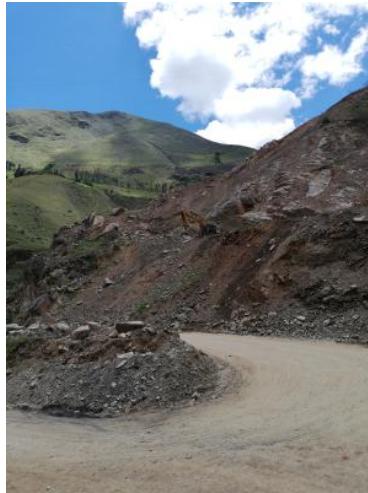
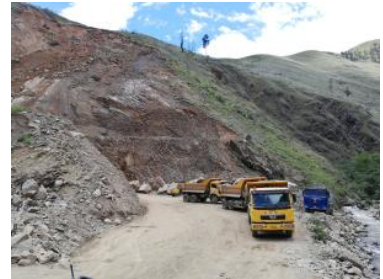
6

Actividades:
200 MOVIMIENTO DE TIERRA
202.A EXCAVACIÓN EN ROCA FIJA
PROGRESIVA: KM 15+700, KM 16+200, KM 42+120, KM 43+400, KM 45+200

CDescripcion_____:
PERSONAL UTILIZADO: 03 CAPATAZ, 15 OPERADORES, 06 VIGÍAS
MAQUINARIA Y EQUIPO UTILIZADO: 10 VOLQUETES, 03 EXCAVADORAS, 01 ROCK DRILL, 01 CISTERNA, 02 LUMINARIAS
