BITACORA ELECTRÓNICA DE OBRA

Confirma Bitacora:	Nro Informe:	Fecha Informe:	Nombre De La Obra:	Personal Encargado:
	36	22-01-2020	Carretera Patahuasi - Yauri - Sicuani, tramo: Negromayo-Yauri-San Genaro	R O M M E L C H A N C A RAMIREZ

Informe N° 36

Panel Fotográfico de la Bitacora de Obras

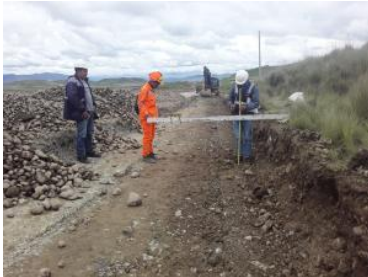
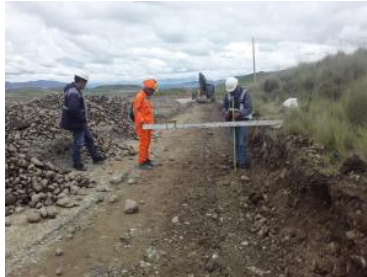
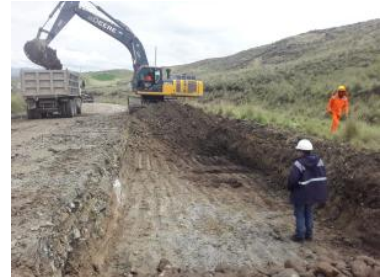
Se observó la excavación para mejoramiento de subrasante, eliminación de material y conformación de subrasante, progresiva Km 127+600 hasta Km 127+750 en el tramo II Tintaya - Yauri.

Personal: 02 personal de piso, 03 operadores, 04 conductores, 01 topógrafo y 02 ayudantes de topografía.
Equipos: 01 excavadora , 01 rodillo, 01 motoniveladora, 04 volquetes y 01 estación total.

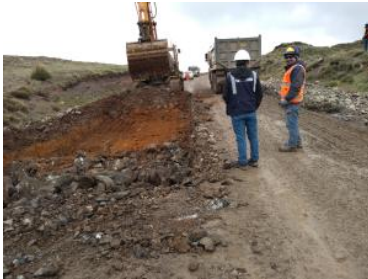
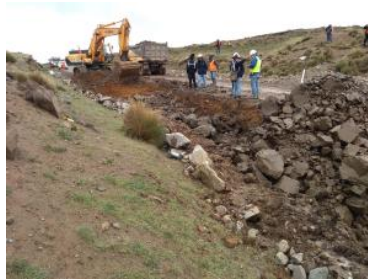
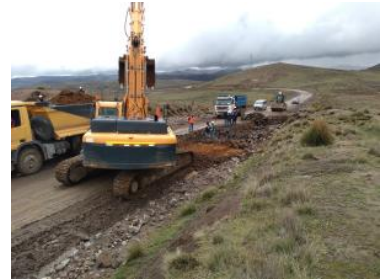
Se observó la excavación para el mejoramiento de subrasante lado izquierdo y eliminación de material, progresiva Km 74+100 hasta Km 74+200 en el tramo I Negromayo - Tintaya.

Personal: 02 personal de piso, personal técnico de supervisión y contrata, 02 operadores, 07 conductores, 01 topógrafo y 02 ayudantes de topografía.
Equipos: 01 excavadora, 01 rodillo y 07 volquetes.

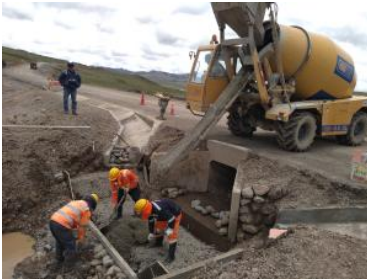
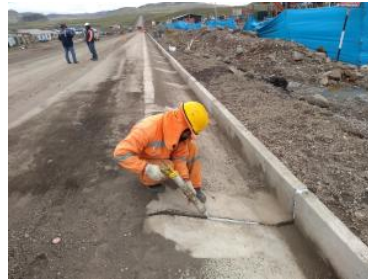
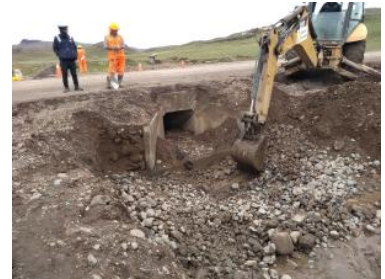
Se observó la excavación, encofrado y vaciado de concreto del emboquillado de ingreso de la alcantarilla, progresiva Km 83+575, sellado de juntas de la cuneta con elastomero, en el tramo I Negromayo - Tintaya.

Personal: 06 mano calificado, personal técnico de supervisión y contrata, 03 operadores y 06 obreros.

Equipos: 01 retroexcavadora, 01 minicargador y 01 camión de concreto de 4 M3.

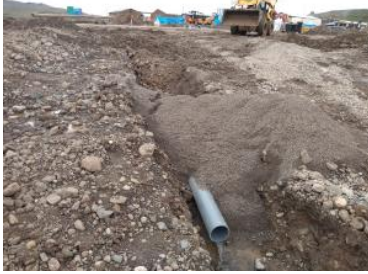
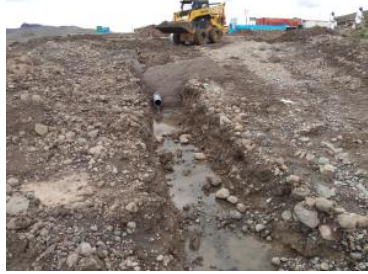
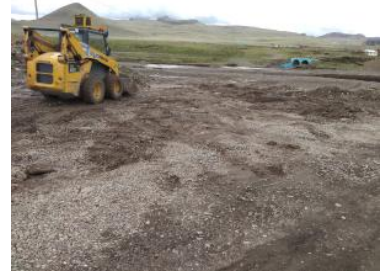
Se observó la excavación, relleno de material de over del subdren francés lado izquierdo, progresiva Km 83+650 hasta Km 83+770

Personal: 02 personal de piso y 01 operador.
Equipos: 01 minicargador.

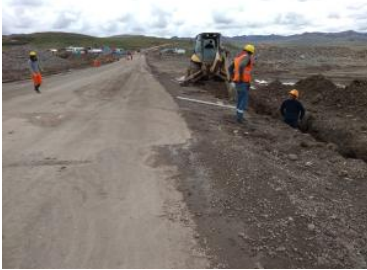
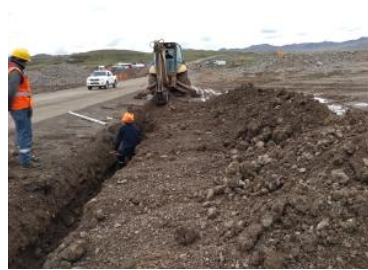
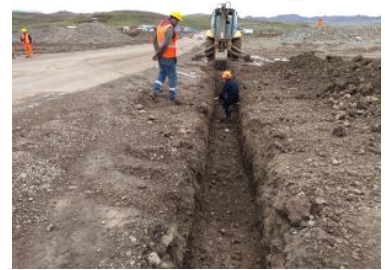
Se observó la excavación para subdren francés y relleno con material over, progresiva Km 83+915 hasta 83+960 en el tramo I Negromayo - Tintaya.

Personal: 02 personal de piso y 01 operador.
Equipos: 01 retroexcavadora

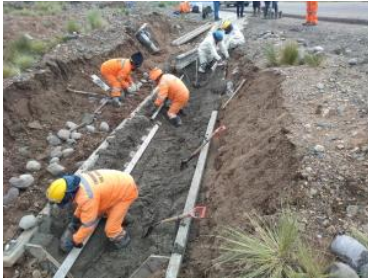
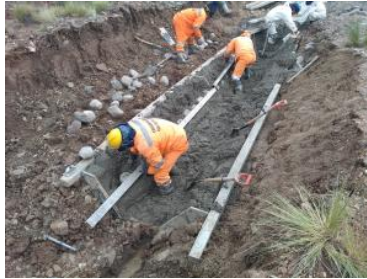
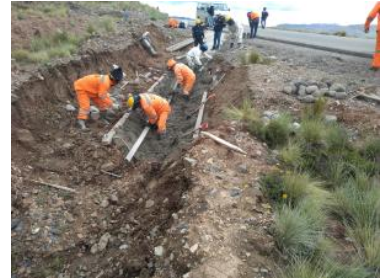
Se observó el vaciado de concreto de emboquillado de encauzamiento de la cuneta hacia el ingreso de la alcantarilla, progresiva Km 114+884 en el tramo I Negromayo - Tintaya.

Personal: 03 mano calificado 03 peones, 01 conductor y 01 operador.
Equipos: 01 camión de concreto de 4 m3 y 01 camion.

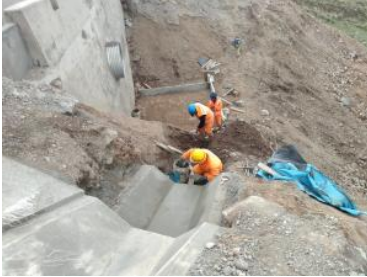
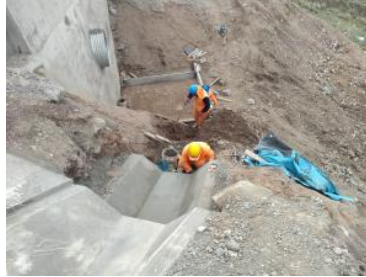
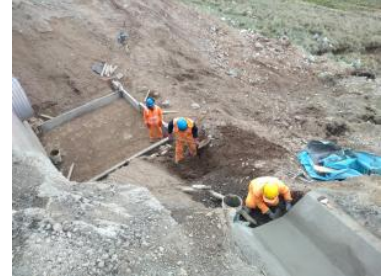
Se observó el encofrado y vaciado de encauzamiento de cuneta hacia la alcantarilla y la salida de alcantarilla, progresiva Km 123+725 en el tramo II Tintaya - Yauri.

Personal: 02 mano calificado y 01 peón.
Equipos: herramientas manuales.

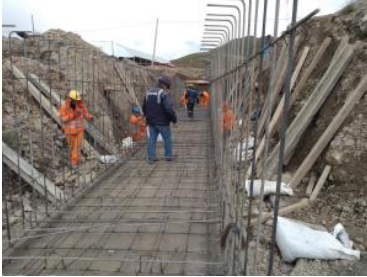
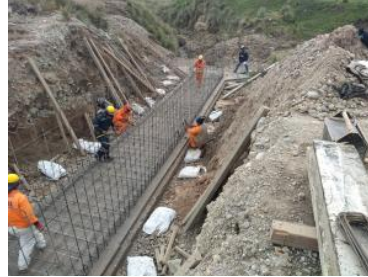
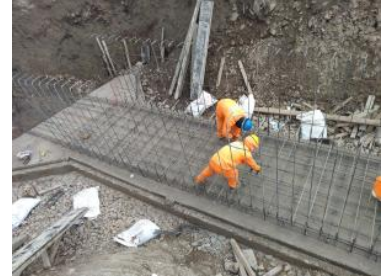
Se observó el armado de acero de la alcantarilla, progresiva Km 125+734.23 en el tramo Il Tintaya - Yauri.

Personal: 05 mano calificado, 02 vigías y 02 obreros.
Equipos: herramientas manuales.
