BITACORA ELECTRÓNICA DE OBRA

Confirma Bitacora: Si
Nro Informe: 287
Fecha Informe: 31-01-2020
Nombre De La Obra: Carretera Moquegua - Omate - Arequipa Tramo: Il km. 35 al km. 153.50
Personal Encargado: LUZMILA GUERRA MOTTA

Inspección visual en campo respecto a ejecución de obra.

Panel Fotográfico de la Bitacora de Obras

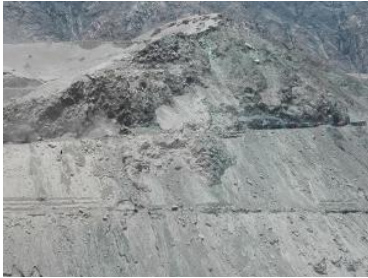
Foto1:

- 60+190 @ 60+600 y 60+590 @ 60+960 (imprimación asfáltica)
- 73+930 @ 74+100 (excavación en roca y material aparentemente sueltos conformando banquetas)
- 113+380 @ 113+600 (excavación en roca y material aparentemente sueltos)
- 151+620 @ 151+650 (excavación en roca y material aparentemente sueltos)
- Conformación de DME en los ubicados en los kms: 53+680, 79+900, 107+500 y 148+100
- 148+500 @ 149+800, entre otros (mantenimiento del tránsito temporal y seguridad vial en toda la vía)
- Extracción y zarandeo de material de cantera para rellenos en las Canteras Pachas y Amata

- Equipo y maquinaria (de forma general en los tramos descritos): 01 und tanque imprimador, 1 und bob cat, 1 und compresora, 4 und cargador frontal, 6 und camión cisterna, 7 und tractor sobre orugas, 5 und excavadora sobre orugas, 3 und rodillo, 4und motoniveladora, 52 volquetes.

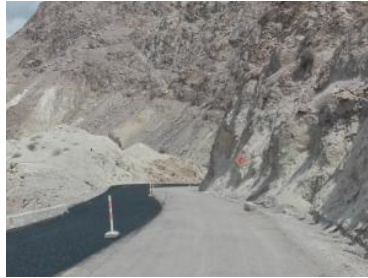
Foto2:

- Se verifica que se realizan controles de calidad en base previamente conformada entre los kms 58+970 @ 59+700, 60+190 @ 60+600 aproximadamente.
