## BITACORA ELECTRÓNICA DE OBRA

<b>Confirma Bitacora:</b>	<b>Nro Informe:</b>	<b>Fecha Informe:</b>	<b>Nombre De La Obra:</b>	<b>Personal Encargado:</b>
	54	12-02-2020	Carretera Patahuasi - Yauri - Sicuani, tramo: Negromayo-Yauri-San Genaro	R O M M E L C H A N C A RAMIREZ

Informe N° 54

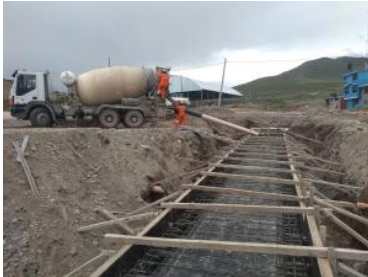
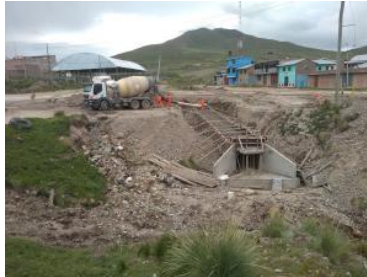
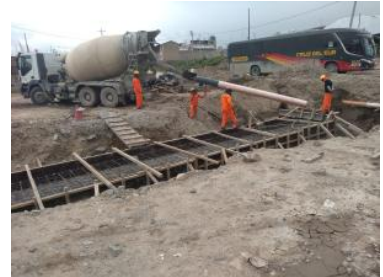
Se observó el vaciado de concreto de la losa de la alcantarilla, progresiva Km 125+734.23 en el tramo II Tintaya - Yauri.

Personal: 02 mano calificado, 03 peones, 01 operador y personal técnico de supervisión y contrata.

Equipos: 01 camión de concreto mixer y herramientas manuales.

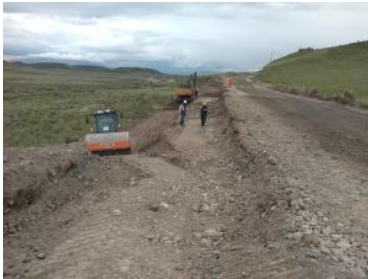
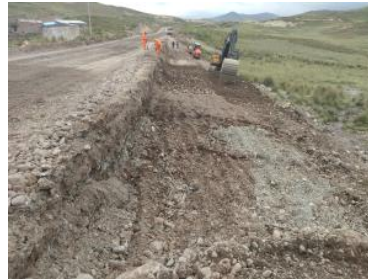
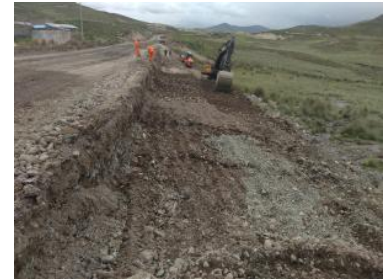
Se observó la excavación, eliminación y el relleno con over del terraplén de lado izquierdo de la vía, progresiva Km 128+000 hasta Km 128+070 en el tramo II Tintaya - Yauri.

Personal: 02 personal de piso, 01 capataz, 01 topógrafo, 02 ayudantes de topografía 04 conductores, 02 operadores y 02 vigías.

Equipos: 04 volquetes, 01 rodillo, 01 excavadora y 01 estación total.

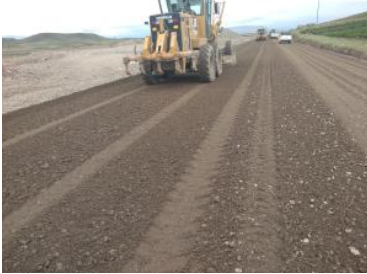
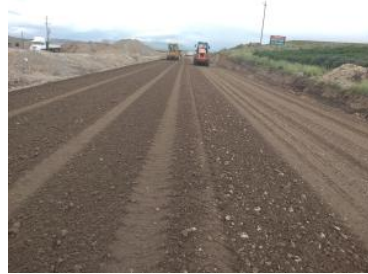
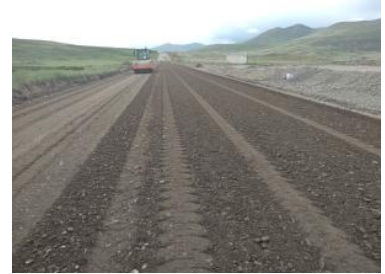
Se observó la reconformación de sub base segunda capa, progresiva Km 129+220 hasta 129+620 en el tramo II Tintaya - Yauri.

Personal: 02 vigías, 01 personal de piso y 03 operadores.  
Equipos: 01 rodillo y 02 motoniveladoras.

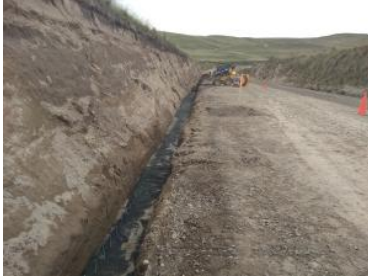
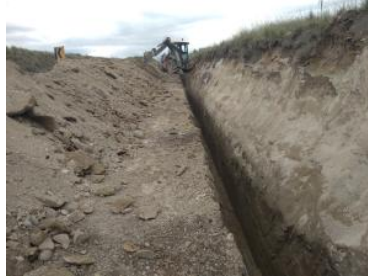
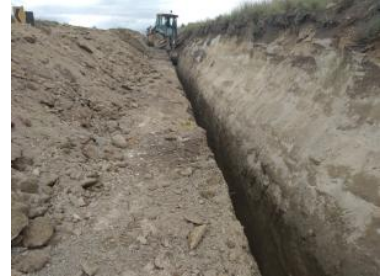
Se observó el relleno con arena de subdren lado derecho, progresiva Km 131+260 hasta 131+400 y excavación Km 131+420 hasta 131+470 en el tramo II Tintaya - Yauri.

Personal: 02 operadores y 02 vigías.

Equipos: 01 minicargador y 01 retroexcavadora.

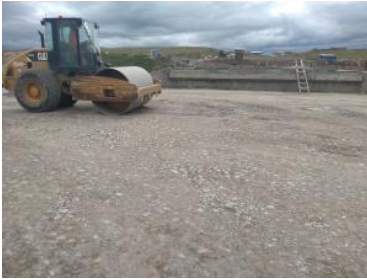
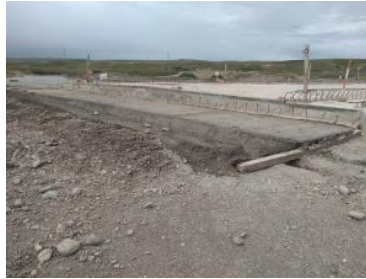
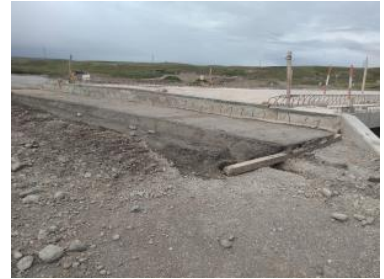
Se observó el vaciado de solado de la losa de aproximación lado izquierdo, relleno y conformación del ingreso lado derecho del puente Santa María, en el tramo II Yauri - San Genaro.

Personal: 01 maestro, 03 mano calificado, 01 obrero, 02 operadores y 01 conductor.  
Equipos: 01 rodillo, 01 excavadora, 01 volquete y herramientas manuales.

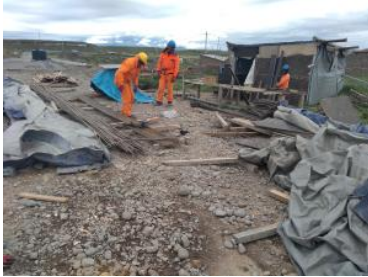
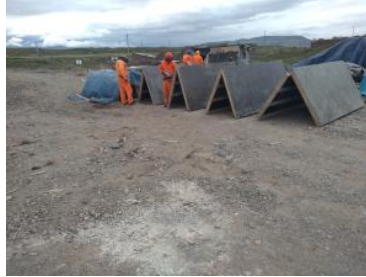
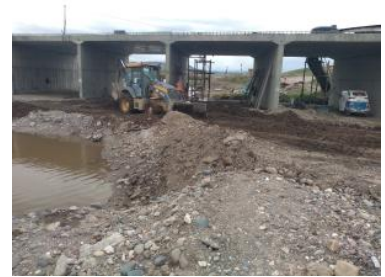
Se observó la limpieza y encauzamiento del río, habilitación de aceros para los muros de new jersey en el puente San Genaro, en el tramo II Yauri - San Genaro.

Personal: 07 mano calificado, 02 obreros y 01 operador.

Equipos: 01 retroexcavadora y herramientas manuales.
