BITACORA ELECTRÓNICA DE OBRA

REGISTRO DE LA BITACORA Y FOTO DEL CUADERNO DE OBRA

Obra: Mejoramiento de Saldo de Obra Carretera Rodríguez de Mendoza – Empalme Ruta N. PE-5N (La Calzada), Tramo: Selva Alegre – Empalme Ruta N. PE-5N (La Calzada)”
Reporte del 27-02-2020

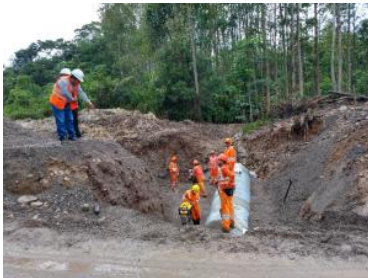
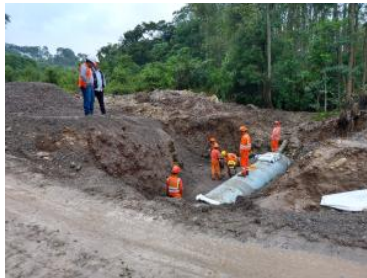
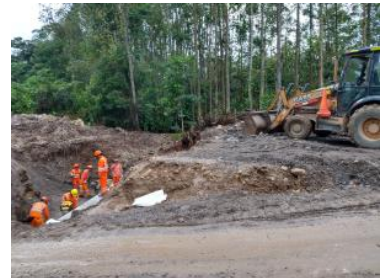
600 OBRAS DE ARTE Y DRENAJE

La Contratista continua con los trabajos en la alcantarilla TMC Ø 60" ubicado en el km 14+700 lado izquierdo de la vía trabajos de relleno y compactacion con material granular en capas de 20 cm controlados por el personal técnico de suelos de la Contratista y la Supervision

01 retroexcavadora, 06 obreros, personal técnico de la supervision y la Contratista

600 OBRAS DE ARTE Y DRENAJE La Contratista continua con los trabajos en la alcantarilla TMC Ø 60" ubicado en el km 14+700 lado izquierdo de la vía trabajos de relleno y compactación con material granular en capas de 20 cm controlados por el personal técnico de suelos de la Contratista y la Supervisión.

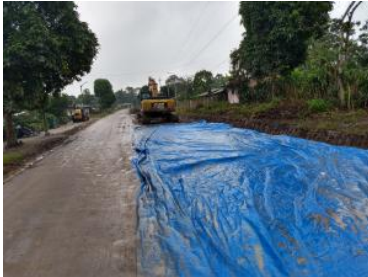
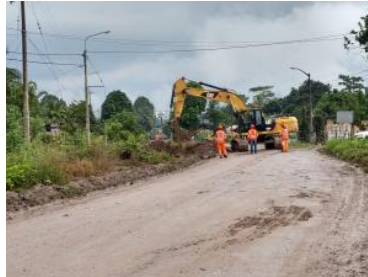
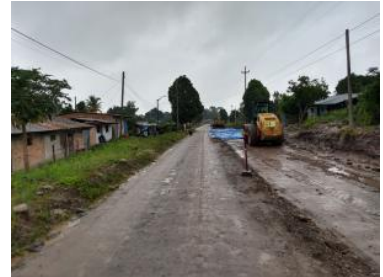
Durante las primeras horas de la mañana se tuvo la presencia de precipitaciones pluviales impidiendo los trabajos de Movimiento de tierra, que se vienen ejecutando en los km 14+060 al 14+160, pasada las lluvias se comenzó con los trabajos de desbroce y limpieza en zonas no boscosas lado izquierdo de la vía del Km 13+880 al Km 14+060

01 excavadora, 03 obreros

DE LAS ACTIVIDADES: La CONTRATISTA OBRAINSA viene ejecutando las Partidas: Durante las primeras horas de la mañana se tuvo la presencia de precipitaciones pluviales impidiendo los trabajos de Movimiento de tierra, que se vienen ejecutando en los km 14+060 al 14+160, pasada las lluvias se comenzó con los trabajos de desbroce y limpieza en zonas no boscosas lado izquierdo de la vía del Km 13+880 al Km 14+060
