BITACORA ELECTRÓNICA DE OBRA

Confir ma Bitaco ra:	Nro Inform e: 86	Fecha Informe: 06-08-2020	Nombre De La Obra: Carretera Patahuasi - Yauri - Sicuaní, tramo: Negromayo- Yauri-San Genaro	Personal Encargado: R O M M E L C H A N C A RAMIREZ
---	------------------------------------	-------------------------------------	--	--

Informe N° 86

Panel Fotográfico de la Bitacora de Obras

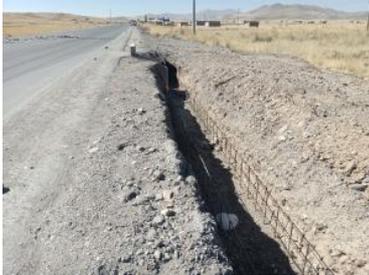
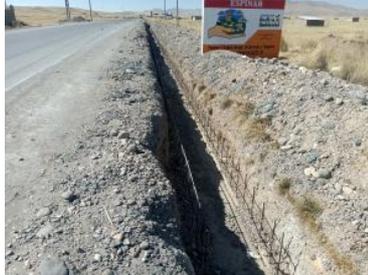
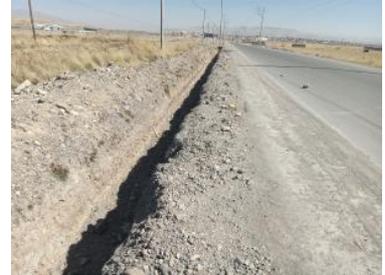
1

Se Observo el canal de encauzamiento de lado izquierdo Km 134+461.24 hasta Km 134+511.24, en el tramo II Tintaya - Yauri.

Se observo las condiciones en que se encuentra el canal de encausamiento de una alcantarilla a otra en el lado izquierdo de la calzada, los primeros 55 metros están vaciado el piso y e acero del muro esta expuesto al intemperie y el resto del tramo esta solo excavado.

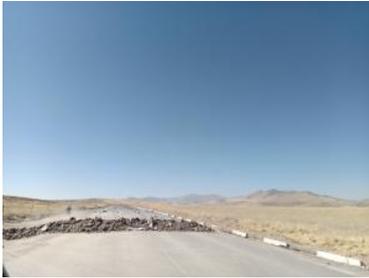
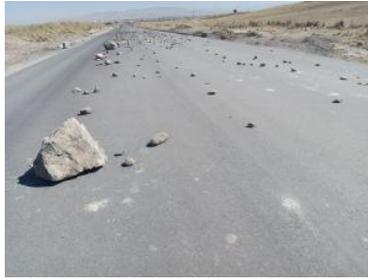
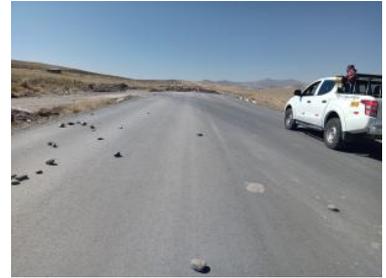
2

Actividades:
 Se observa cierre de vía y colocación piedra sobre la superficie de la carretera.

Se observa cierre de vía con montículos de tierra y colocación de piedra sobre la superficie de la carretera Km 131+000 hasta Km 132+700 en el tramo II Tintaya - Yauri.

Después que las Comunidades lleguen a un acuerdo con la Mina Antapacay y cese el paro, se deberá el contratista hacer una limpieza de todo los tramos que están cubiertas las superficie de la carretera con piedras y montículos de tierras.

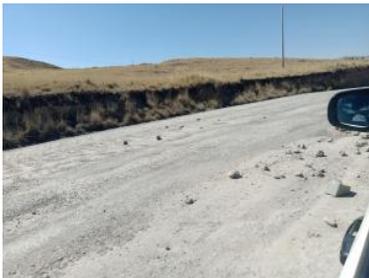
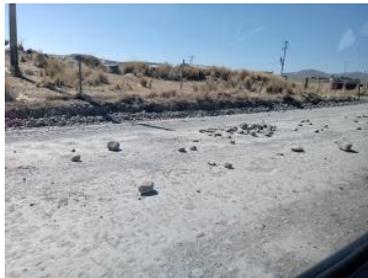
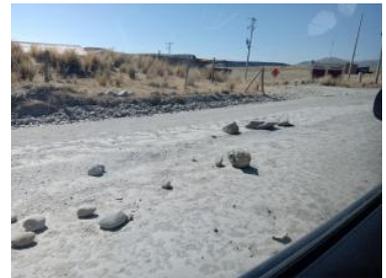
3

Actividades:
 Se observa la colocación de piedra sobre la superficie de la carretera.

Se observa la colocación de piedras sobre la superficie de la carretera por las comunidades que están haciendo para contra la Mina en señal de protesta Km 128+500 hasta Km 129+000 en el tramo II Tintaya - Yauri.

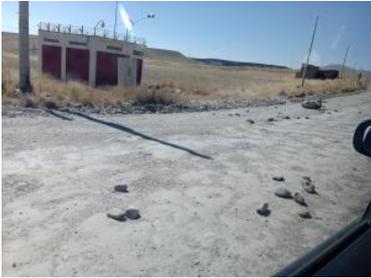
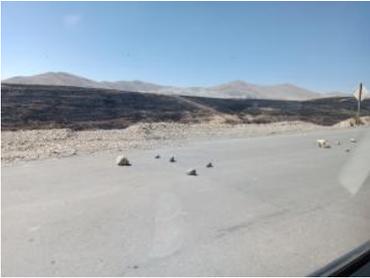
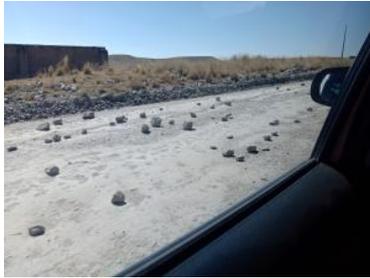
4

Actividades:
Se observa la colocación de piedra sobre superficie de la carretera.

CDescripcion_____:
Se observa la colocación de piedras sobre la superficie de la carretera por las comunidades que están haciendo el para contra la Mina, Km 125+000 hasta 127+000 en el tramo Il Tintaya - Yauri.

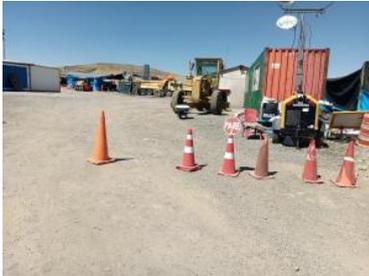
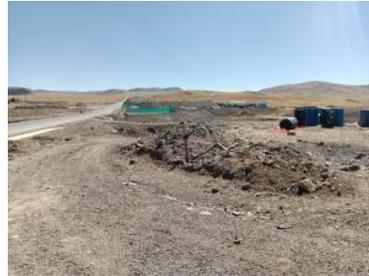
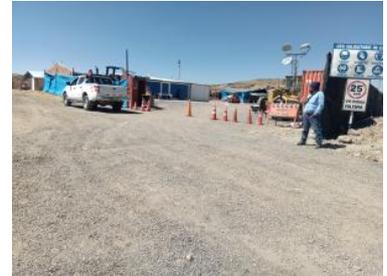
5

Se observo que aun no se realizan ningún trabajo de implementación en el planta de asfalto en el rio Challuta.

Se observa aun no se realiza ningún trabajo de implementación de protocolos del Covid-19 en el planta de asfalto en el rio Challuta Km 83+700 en el tramo I Negromayo - Tintaya.

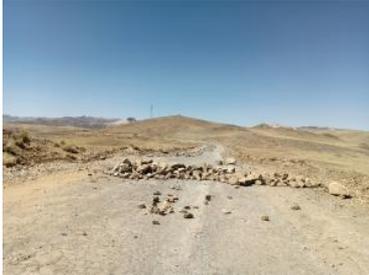
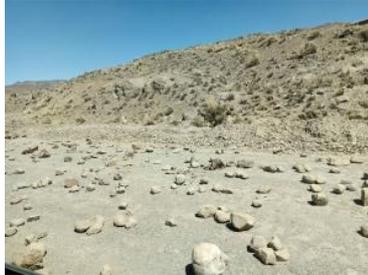
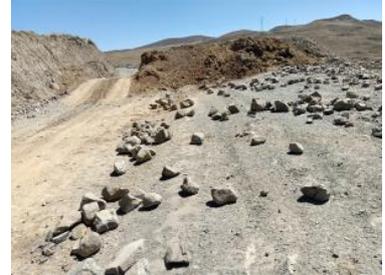
6

Se observo el cierre de vía con montículos de tierra y colocación de piedra sobre la superficie de la carretera.

Se observo el cierre de vía con montículos de tierra y colocación de piedra sobre la superficie de la carretera por las comunidades que realizaron el para contra la mina, Km 73+250 hasta Km 75+200 en el tramo I Negromayo - Yauri. En este tramo se colocaron rocas hasta de 75" de diámetro y el montículo de tierra lo cerraron con equipo con la finalidad de evitar el ingreso hacia la Mina Antapacay.

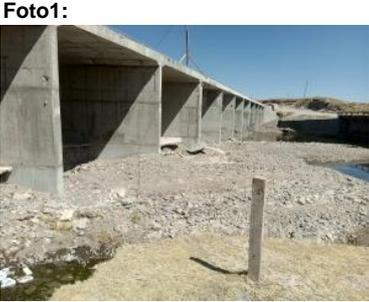
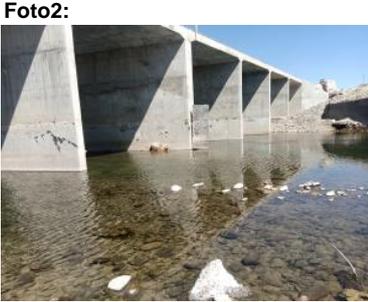
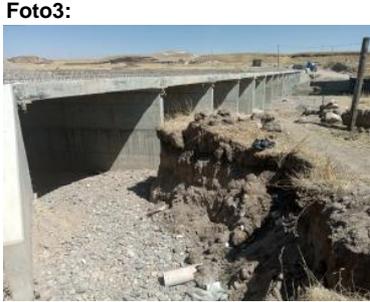
7

Actividades:
Se observo las condiciones en que se encuentra el puente San Genaro en Km 145+100, en el tramo Il Yauri - San Genaro.

CDescripcion_____:
Puente San Genaro no ha sufrido ningún daño durante la paralización de la obra, aun faltan completar las losas de aproximación tanto de ingreso y salida y el Muro de New Jersey.
